# Tilstandsrapport

Leilighet i andre etasje.

Vælavegen 12, 2960 RØN

Rapportdato: 24.09.2025

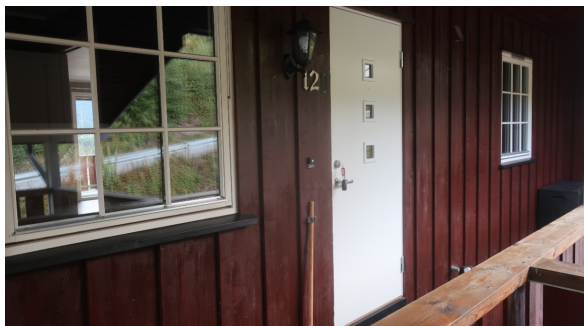
Ytterdør.

Terrassedøra begynner å bli slitt, kan med fordel skiftes.

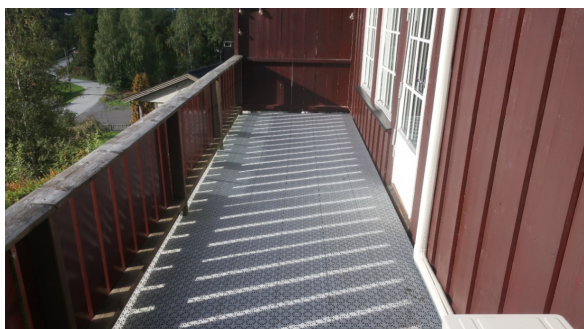
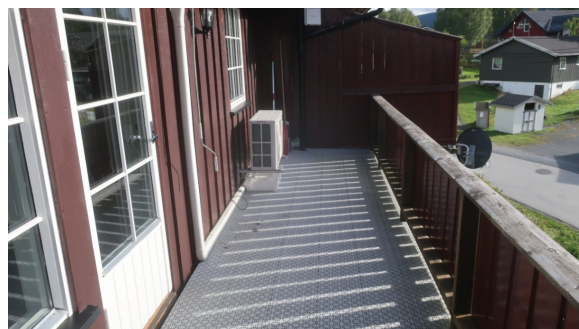
## TG 1 Balkonger, terrasser og rom under balkonger

Veranda oppført i trykimpregnerte materialer. Plastflis på gulv.

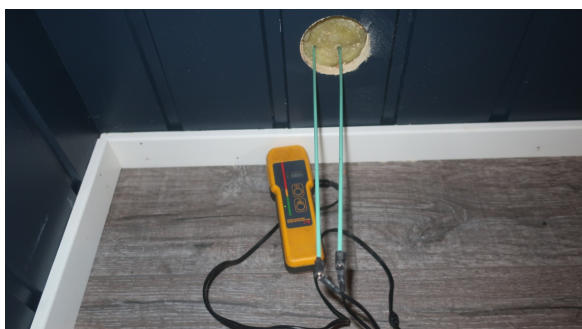
- Rommet har kun naturlig ventilasjon.
- Det er avvik:

Tørt i vegg og svill.

- Elektrisk avtrekksvifte bør monteres for å lukke avviket.

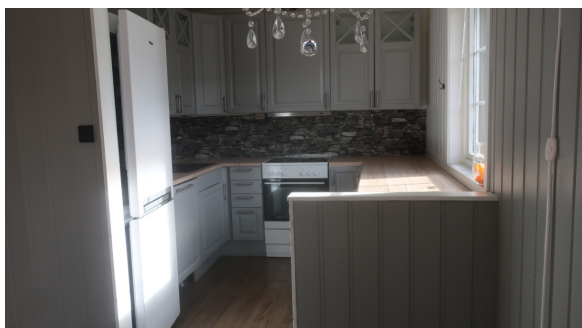
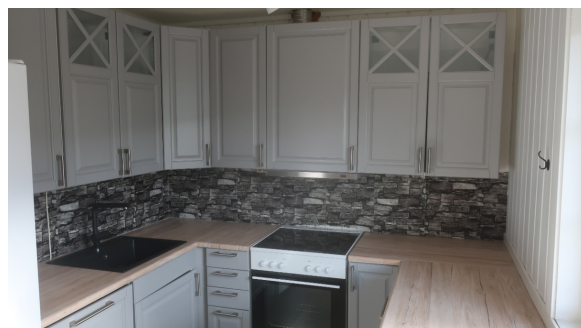
- Det er avvik:

Det anbefales og montere vannstopppventil med gulvføler. Blir det lekkasje i benken blir det en stor skade.

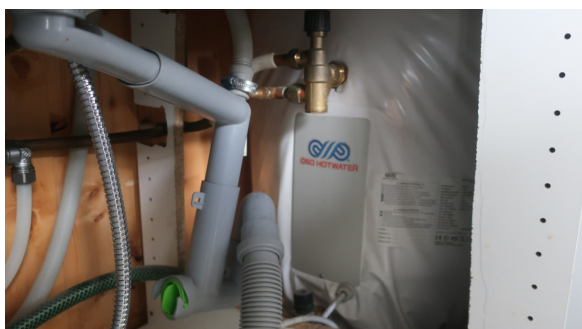
120 liter v.v.bereder i benkeskap på kjøkken. Ny bereder i 2020.

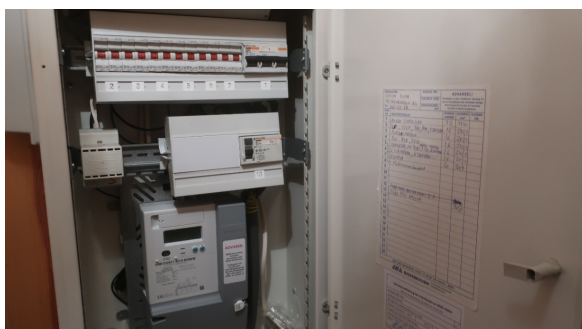
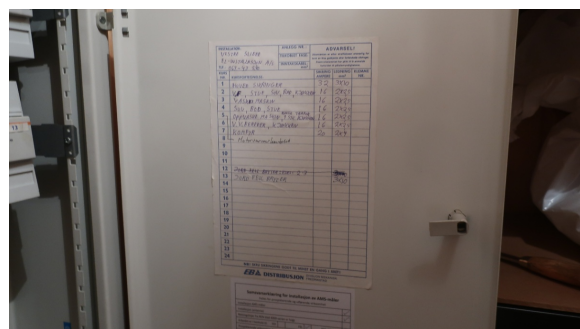
## TG 1 Elektrisk anlegg

El-anlegget begynner å bli gammelt så det anbefales og ta en El-kontroll.
