# Tilstandsrapport

Rekkehus

Bakkeliveien 80, 1832 ASKIM

Befaringsdato: 31.03.2025

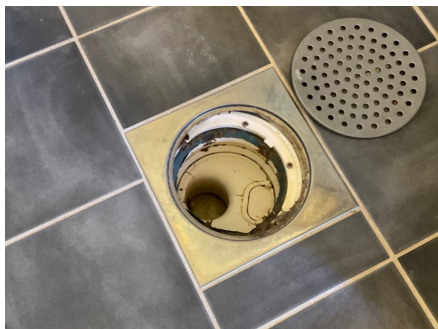
- Det er påvist at noen fliser har bom (hulrom under).
- Det er påvist avvik i fallforhold til sluk i forhold til krav i forskrift på byggetidspunktet.

Ettersom rommet kun har ett sluk, er det nødvendig med en åpning i sokkelen slik at bruksvann og eventuelt lekkasjevann utenfor dusjsonen kan ledes til sluket.

Våtrommet har avvikende fallforhold, men funksjonskravet anses likevel som oppfylt.

- Gjennomføre ytterligere undersøkelser og foreta utbedring av skade.

- Installering av tett dusjkabinett anbefales.
- Overvåk tilstanden jevnlig. For å få tilstandsgrad 0 eller 1 må tettesjiktet skiftes ut, men tidspunktet for når dette er nødvendig er vanskelig å si noe om.
