# Tilstandsrapport

Andel tomannsbolig

Valmuevegen 13, 2322 RIDABU

Befaringsdato: 02.06.2025

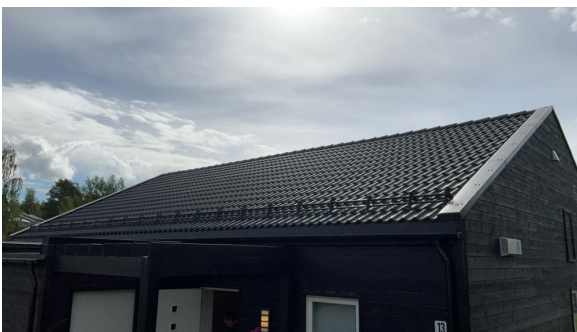
Takrenner, nedløp og beslag av metall.

- Det må foretas tiltak for å lukke avviket.
- Det bør lages system for bortledning av vann fra taknedløp ved grunnmur.

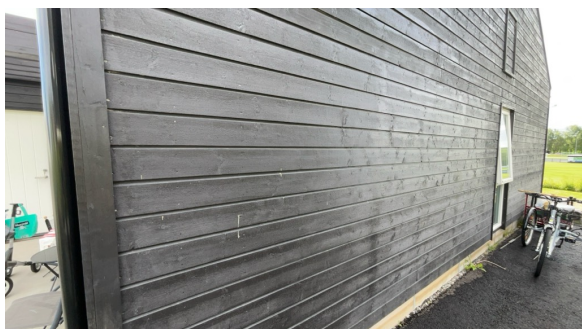
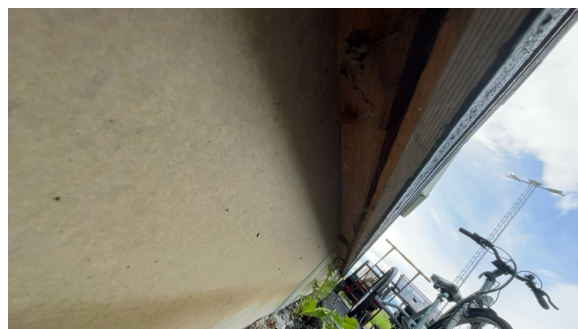
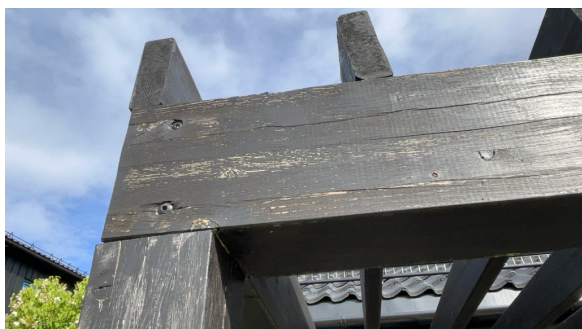
Bindingsverkskonstruksjon fra byggeåret. Utvendige fasader med bordkledning.

- Det må foretas tiltak for å lukke avviket.

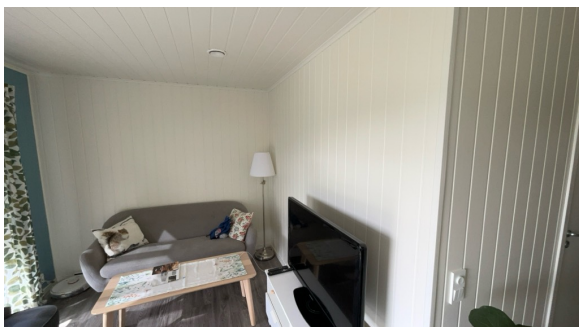
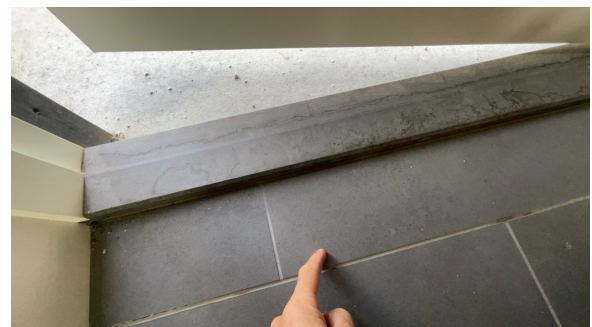
- Det er påvist andre avvik:

- Dersom tiltaket ikke utføres er det fare for videre skadeutvikling.
- Det må foretas tiltak for å lukke avviket.

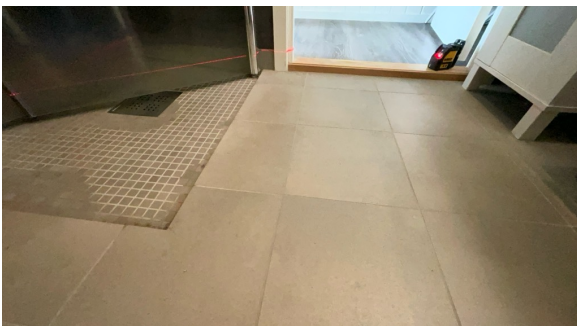
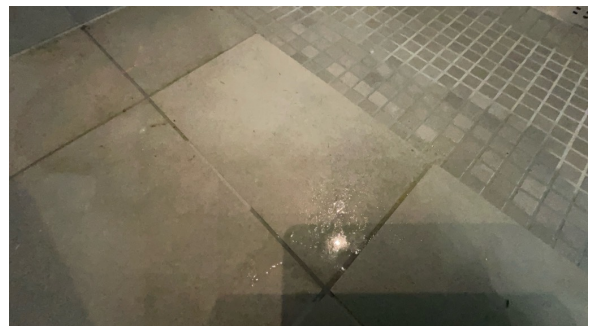
- Det er mulighet for at det kan forekomme vannlekkasje på våtrommet hvor vann ikke vil gå til sluk.
- Det er påvist avvik i krav til høydeforskjell/fall-løsning på våtrommet.

- Det bør etableres avrenning inn til sluk for hele våtrommet.
- Eventuelt lekkasjevann fra utstyr utenfor dusjsone vil ikke ha en naturlig vei til sluket. Dette kan føre til at vann samler seg på gulvet og potensielt renner ut av rommet eller trenger inn i konstruksjonen.

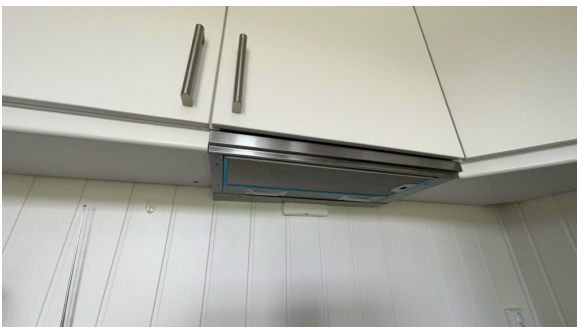
#### TG 2 Avtrekk

- Om mulig bør det etableres mekanisk/forsert avtrekk ut fra kokesonen.

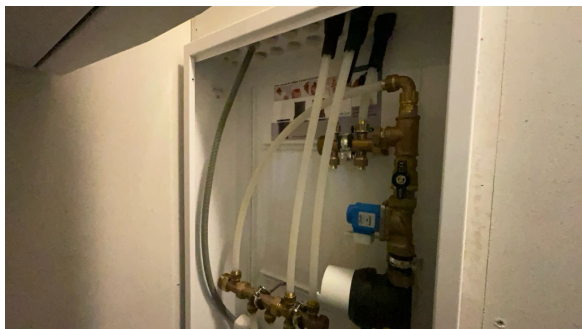
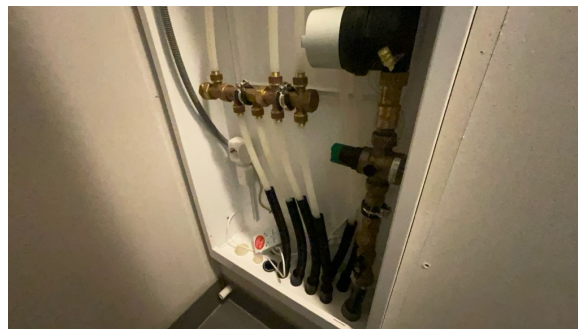
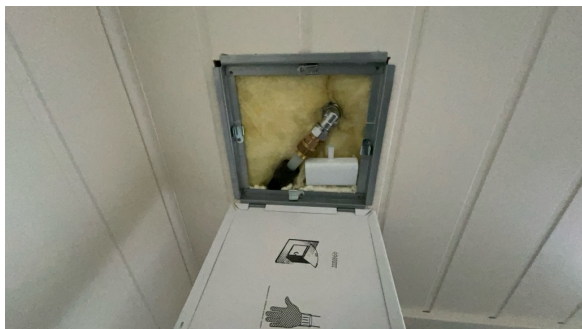
#### TG 2 Vannledninger

- Rørkurser på rør-i-rør system bør merkes.

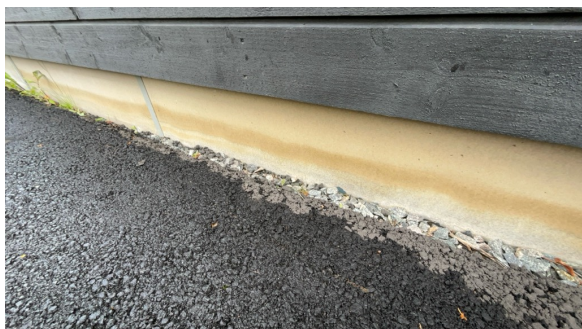
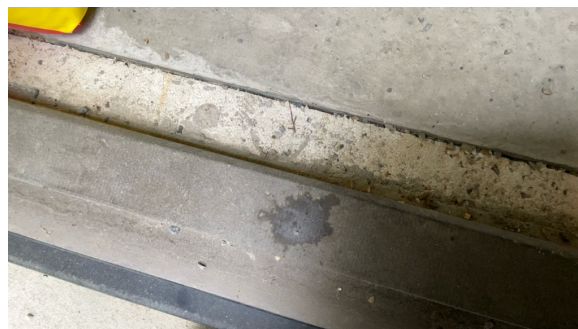
Ringmur av prefabrikkerte, støpte og armerte ringmurselementer.

- Det må foretas tiltak for å lukke avviket.
- Grunnmurselementer må tildekkes med ubrennbare materialer.

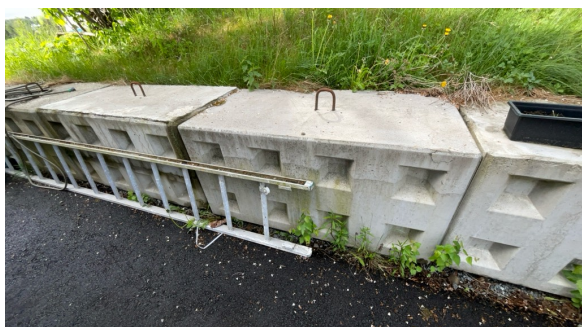
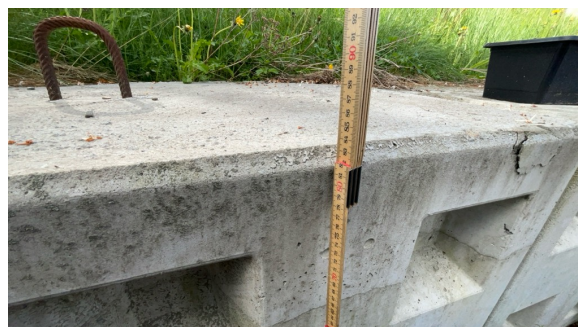
Etablert støttemurer av støpte betongklosser.

- Rekkverk/annen sikring på forstøtningsmur må settes opp/utbedres.

Kostnadsestimat: 10 000 - 50 000
