# Ole Guldals gate 21B 7374 RØROS

## Tilstandsrapport Eierskifte

Boligtype: Leilighet i 4-mannsbolig

Byggeår: 2006

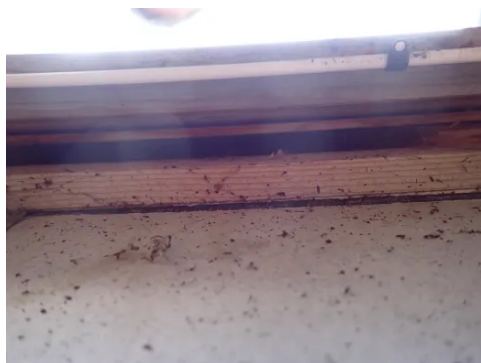
- Det er stedvis behov for overflatebehandling av kledning.
- Ved kontroll oppunder kledning ble det registrert begrenset/liten lufting av stående kledning.
- Liggende kledning er tilstrekkelig luftet, men åpningene er store nok til at mus kan trenge inn mellom kledning og veggkonstruksjon. En mus trenger kun 7-8 mm åpning for å komme seg inn.

TG 2 på grunn av påviste forhold.

Åpning stor nok til at mus kan trenge inn.

- Noe overflatebehandling anbefales. Det bemerkes at utvendig vedlikehold av fasader er opplyst å være i regi av sameiet.
- Med tanke på begrenset lufting, er det ikke registrert behov for tiltak i dag, men ved større utskiftninger eller vesentlig endring i bruk av boligen bør lufting etableres/utbedres. Dårlig lufting av kledning kan medføre fuktskader i veggen på grunn av sen uttørring av fukt i veggen, som kan oppstå på grunn av inndriv av nedbør og kondensering. Vær oppmerksom på dette.
- Etablering av musesperre oppunder liggende kledning anbefales. Sørg for å opprettholde luftingen.

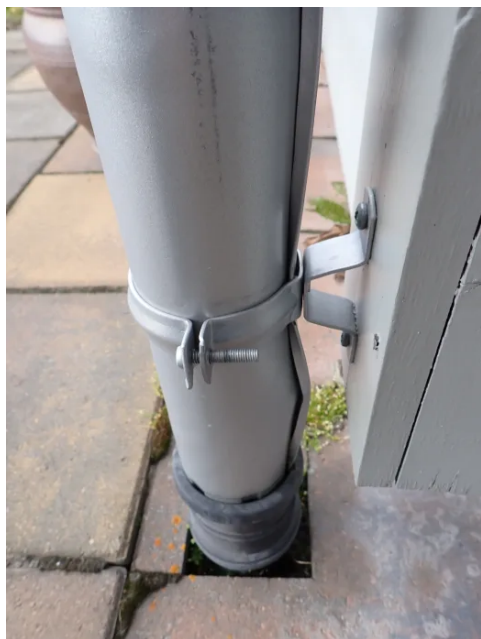
Deformasjon i nedløpsrør.

-Det ble registrert deformasjon i nedløpsrør, som et symptom på frostspreng.

-Nedløp/renner er ikke funksjonstestet av undertegnede. Nærmere undersøkelser anbefales, og ved utettheter bør utskiftninger foretas. Deler med deformasjon må utover dette skiftes for å lukke avvik. Frostspreng i nedløpsrør må sies å være normalt i Fjellregionen, og er erfaringsmessig registrert forholdsvis ofte. Sameiet kan ha et overordnet ansvar for eventuelle utskiftninger. Bør undersøkes nærmere.

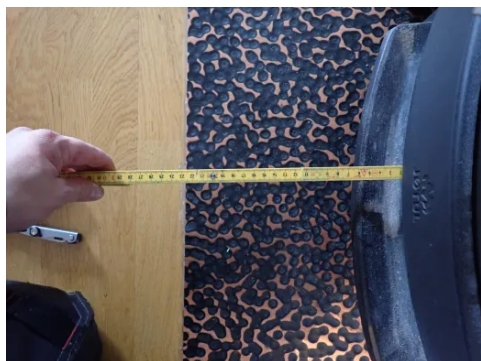
Måles ca. 23 cm avstand til fremkant av plate på gulv foran ovn. Kravet er 30 cm.

| -Det må lages lengre avstand til brennbart materiale på gulv foran vedovnen for å lukke avviket. | |

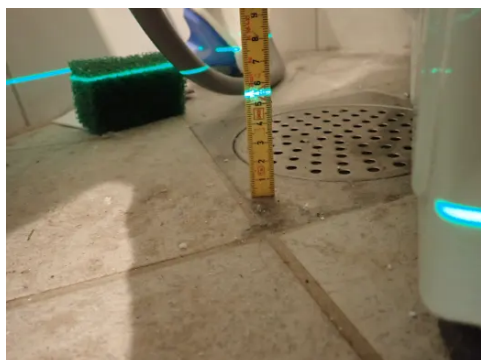
Referansenivå laser = 50 mm. Viser høydeforskjell til topp membran under flis ved dør på ca. 5 mm.

-Det er mindre enn 25 mm høydeforskjell mellom topp tettesjikt ved dør under flis og topp slukrist, og det er ingen oppkant ved døren. Høydeforskjellen måles til ca. 5 mm. Ved en lekkasje på utstyr i rommet er det en risiko for at vann kan gå mot dør. Når det er flatt gulv bør det være en oppkant på minimum 15 mm over ferdig gulv ved døren for god vannsikkerhet.

TG 2 på grunn av avvik i fall/høydeforskjell.

-Det er ikke behov for umiddelbar utbedring av gulvet med tanke på påvist avvik på høydeforskjell mellom topp tettesjikt ved dør og topp slukrist, men det gjøres oppmerksom på at det medfølger en risiko for at vann kan gå mot dør ved en lekkasje på utstyr i rommet. Sørg for god tetting ved dørterskel, lister og foringer ved dør. Dette erstatter ikke kravet til tilstrekkelig høydeforskjell/fall, men det bidrar til bedre sikkerhet mot lekkasjevann.

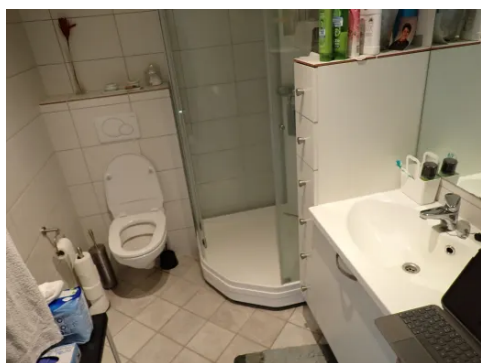
-Gulvet i rommet er flatt og har ikke fall til sluk. Under dør er det manglende oppkant, siden dørterskel er plassert direkte på gulvet. Dette vil kunne medføre at vann renner ut i døråpningen.

TG 3 på grunn av manglende fall til sluk, og at vann kan renne ut ved dør.

Oversiktsbilde.

-Et bad med manglende fall til sluk blir mindre funksjonelt og sikkert for brukeren. Dette kan medføre stående vann på gulvet, vann som ikke ledes effektivt til sluket, økt risiko for at vann renner ut av rommet og redusert sklisikkerhet på gulvet. Kostnadsestimatet er vurdert ut fra en utbedring av fallforhold, og dette vil også medføre arbeider på membranen i rommet. En full oppgradering er noe som kan vurderes, men dette vil kunne koste mellom 150 000 - 300 000.

-Med videre bruk av dusjkabinettet, god opptørking og jevnlig kontroll av overflater kan badet fremdeles brukes med dagens tilstand. Sørg for god tetthet mot dørterskel, lister og foringer. Vær likevel oppmerksom på at et bad uten fall til sluk har økt risiko for skader mot tilstøtende konstruksjoner. For å lukke avviket og få TG 0/1 må det etableres tilfredsstillende fall til sluk.

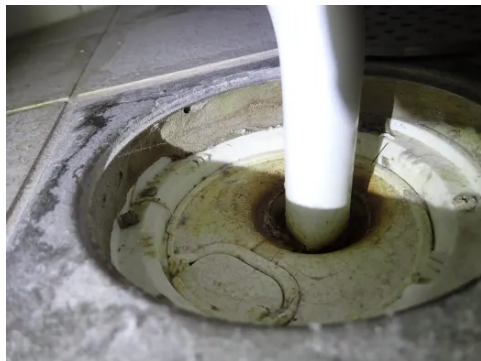
Oversiktsbilde, sluk.

- Nærmere undersøkelser i sluket må foretas med tanke på utførelse av membran/klemring. En membran som ikke er ført under klemring kan føre til fuktskader i tilstøtende konstruksjoner. Vær oppmerksom på denne risikoen, og undersøk forholdet nærmere med hjelp av en fagkyndig.
- Overvåk tilstanden jevnlig. For å få tilstandsgrad 0 eller 1 må tettesjiktet skiftes ut, men tidspunktet for når dette er nødvendig er vanskelig å si noe om.
