Tilstandsrapport

Boligbygg med flere boenheter

Aage Håkonsens vei 1C , 3610 KONGSBERG

Befaringsdato: 10.04.2026

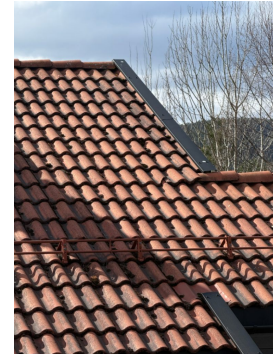
- Det er enkelte knekte taksten.

Bildet viser knekt takstein.

- Lokal utbedring må utføres.

Knekte takstein bør skiftes for å hindre vanninntrenging og påfølgende fuktskader i takkonstruksjonen.

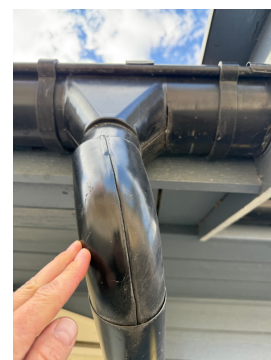
Feil plassering kan føre til lekkasjer og vannskader på fasade eller grunnmur, samt redusert levetid på takrennesystemet.

Bildet viser tappestykke på takrenne med åpning.

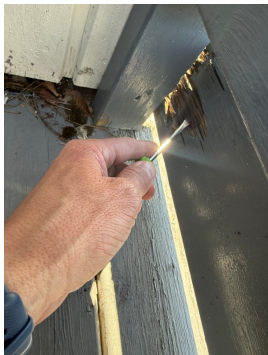
Det er påvist råteskader i rekkverksbord.

Dersom tiltak ikke gjennomføres, kan dette føre til ytterligere svekkelse av rekkverket og økt risiko for personskade.

Bildet viser råte i rekkverksbord.

Råteskadete rekkverksbord må skiftes ut for å hindre videre utvikling av råte og for å opprettholde konstruksjonens stabilitet og sikkerhet.

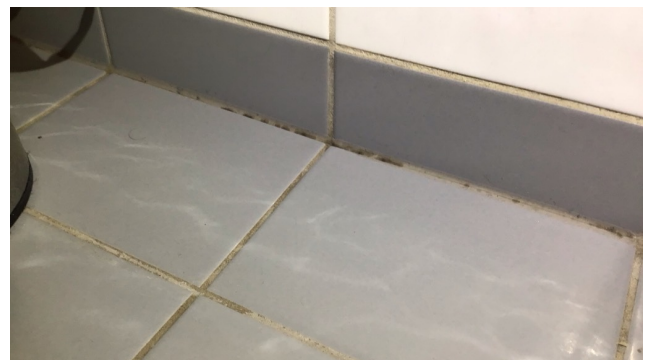
- Det er vindu/dør med ikke fuktbestandige materialer i våtsonen (ved vask, dusj, badekar, osv.), løsningen eller byggematerialet er uegnet.
- Det er påvist avvik i fuger.
- Det er påvist svertesopp i silikonfuger.

Bildet viser svertesopp i silikonfuge.

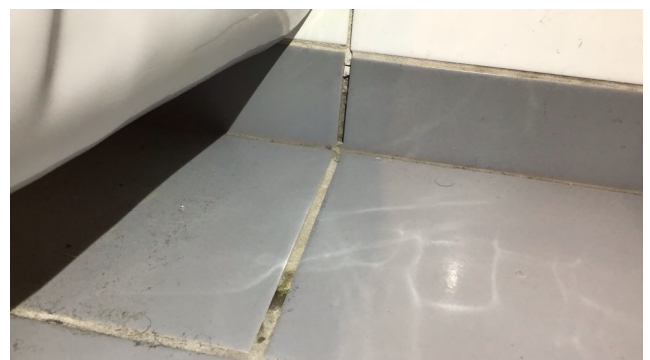
Bildet viser manglende flisfuge ved toalettet.

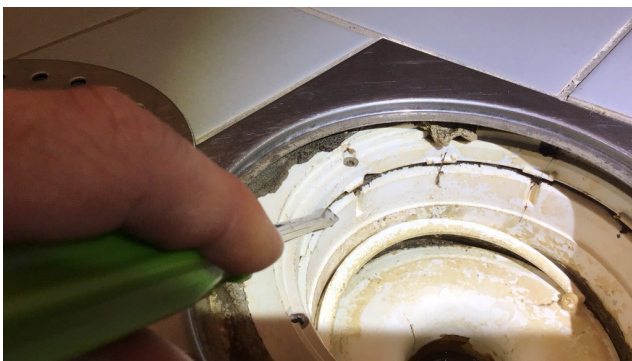
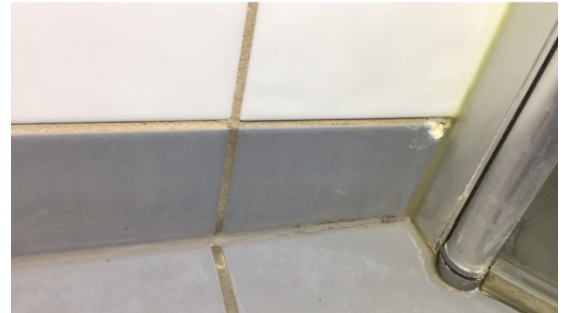
Det er observert hull som er tettet i veggen i dusjens våtsone. Dette medfører en økt risiko for fuktskade.

Bildet viser tette hull på veggen i dusjsonen.

Basert på tettesjiktets alder og observerte hull som er tettet i våtsonen, anbefales det å montere tett dusjkabinett for å redusere fuktbelastningen i dusjsonen.

Dette bør gjøres for å redusere risikoen for fuktskader i konstruksjonen, som kan føre til omfattende reparasjonsbehov og kostnader.

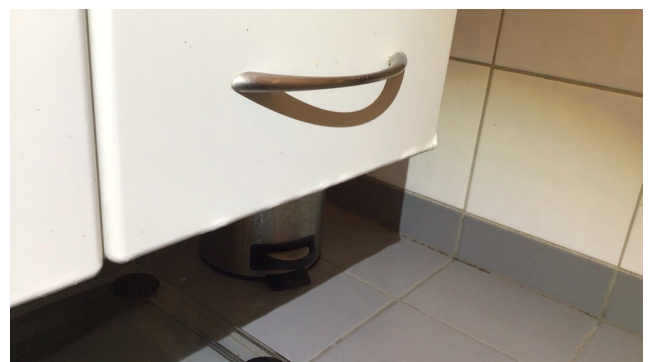
Det er påvist svellskader på baderomsinnredningen.

Bildet viser svelling på innredning.

Innredningen bør utbedres for å forhindre videre skader og forringelse.

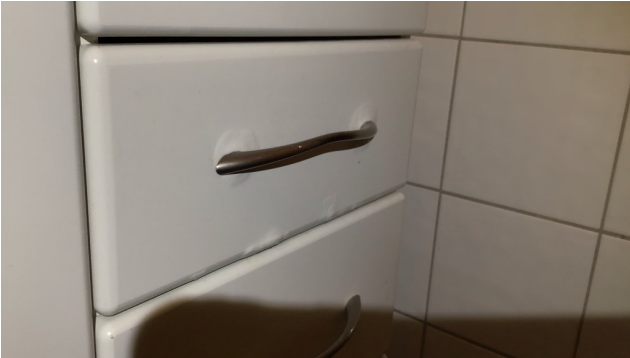
Bildet viser svelling på innredning,

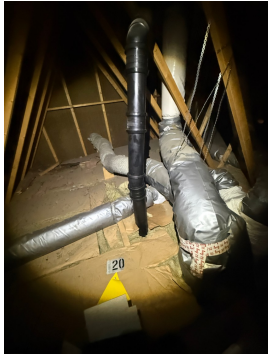
Bildet viser uisolert avløpsrør for utlufting.

Avløpsrøret bør isoleres for å hindre kondensdannelse, som kan føre til fuktskader i konstruksjonen.

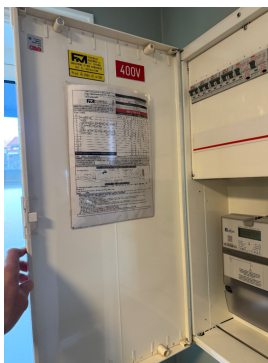
Bildet viser sikringskapet.
