# Tilstandsrapport

Fritidsbolig

Henrik Lunds vei 38, 1455 NORDRE FROGN

Befaringsdato: 22.04.2025

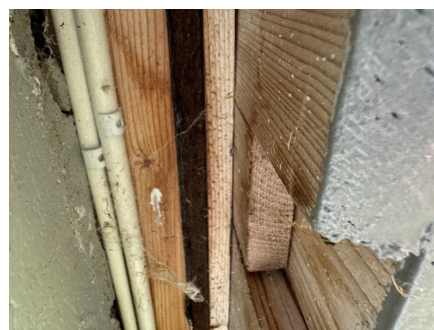
- Det er ingen eller liten lufting i nedre kant av kledning mot grunnmur.
- Det er avvik:

Det er for liten glippe mellom utvendig belistning av vinduer og vannbrett. Glippe skal forhindre kapillært oppsug av fuktighet og forhindre råteskader.

Det er flere steder overligger ikke dekker over mellomrommet mellom underliggere.

Det er ikke tilfredsstillende luftespalte i nedkant av kledning.

Det må utføres utbedringer av overligger slik at de dekker over mellomrommet på underliggere og hindrer fukt inn i konstruksjonen. Mellom bord og vannbrett/vannbord/vannstokk og lignende skal det være en spalte på minst 7 mm +/- 2mm.

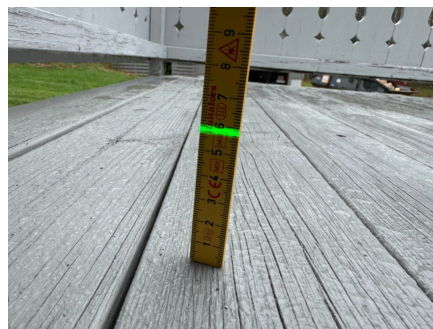
- Det er påvist fukt-/råteskader i konstruksjonen.
- Rekkverket er for lavt i forhold til dagens krav til rekkverkshøyder.
- Konstruksjonene har omfattende skjevheter.

Det er råte i flere rekkverksbord.

- De påviste skader må utbedres.
- Råteskadet trekledning må skiftes ut.

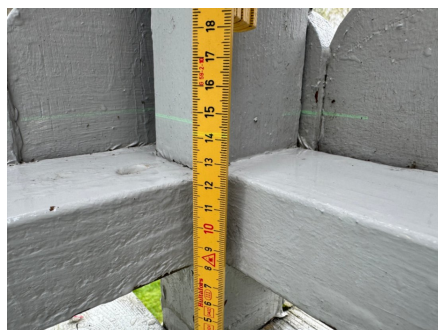
Laserstrek på 57mm ved vegg

Laserstrek på 141mm ved rekkverk. Skjevhet på ca 84mm på en avstand på ca 3,5m

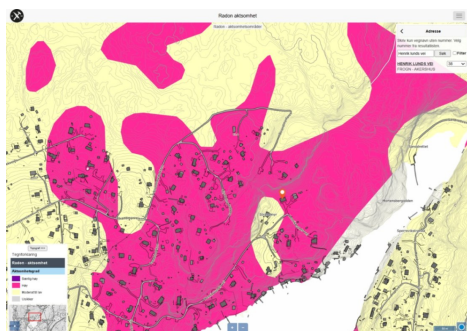
Eiendommen ligger i et område med høy aktsomhetsgrad av radon. Ytterligere undersøkelser anbefales.  
[https://geo.ngu.no/kart/radon\\_mobil/](https://geo.ngu.no/kart/radon_mobil/)

- Det bør gjennomføres radonmålinger.

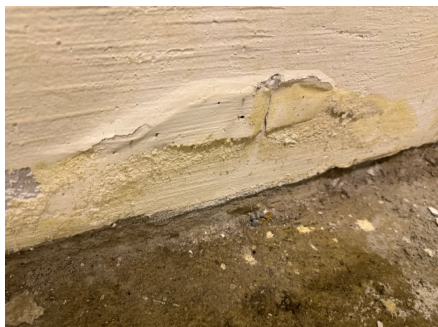
- Det er påvist indikasjoner på noe fuktgjennomtrenging i kjellergulv.

Synlig saltutslag på vegg i verksted. Ved fuktsøk ble det påvist noe forhøyede fuktverdier i nedkant av grunnmur. I underetasjer av denne alderen må man påregne et kapillært fuktpress fra gulv og nedre del av grunnmur. De påpekte forhold er lagt til grunn ved tilstandsvurderingen.

Saltutslag nederst på vegg.

- Det påviste fuktnivå gir grunn til å overvåke konstruksjonen jevnlig for å se utvikling over tid, og eventuelt foreta tiltak for å unngå fuktskader.

Det må ikke etableres trevegger på innsiden av grunnmur slik den står i dag. Dette vil føre til fuktproblemer over tid.

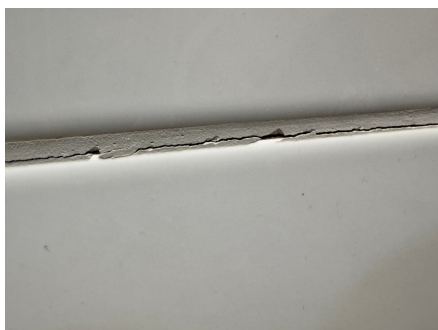
Det er sprekk i enkelte fuger mellom de to nederste flisene ved dusj.

Sprekk i fuger mellom de to nederste flisene på vegger.

Det må påregnes utbedring av fugene og kartlegge årsaken til sprekkene.

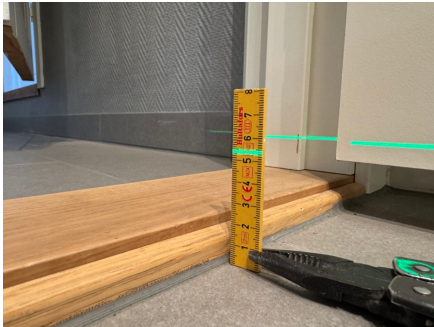
Fall mot sluk er målt med laser, målt fra gulv ved dør.

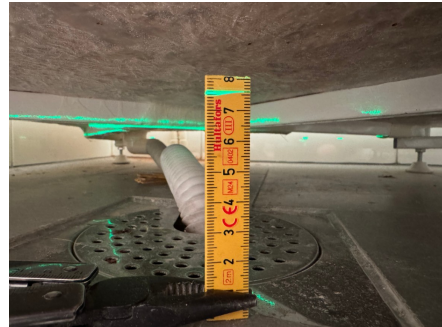
Fall mot sluk er målt med laser, målt til gulv ved sluk i dusj. 2 mm lavere enn gulv ved dør.

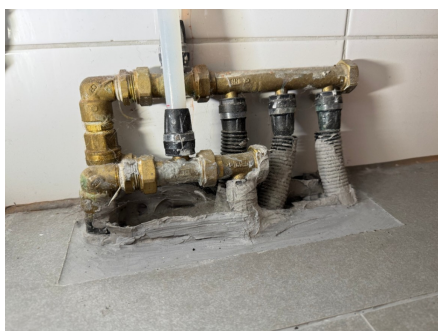
Rørgjennomføringer i gulv under servant.

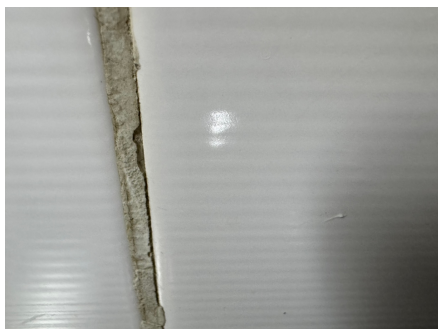
- Det er registrert skader på fliser eller flisfuger mellom benkeplate og kjøkkenskap.

Det er sprekk/riss i enkelte fuger på fliser

Sprekk/riss i enkelte fuger

- Påviste skader må utbedres.

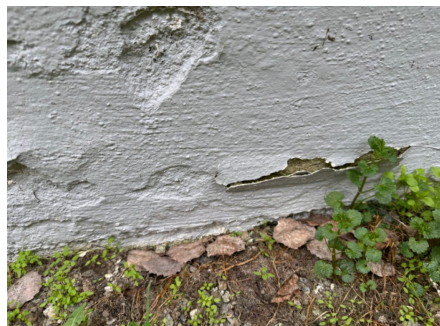
Det er enkelte avskallinger av puss og maling
