# Tilstandsrapport

Rekkehus

Paul Holmsens gate 7 , 6600 SUNNDALSØRA

Befaringsdato: 17.04.2026

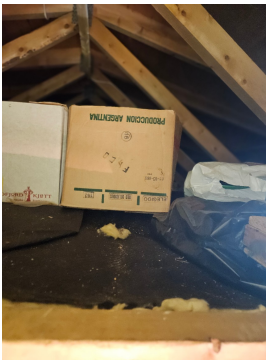
Det bør etableres sikker adkomst til mørkeloftet slik at fullstendig inspeksjon kan gjennomføres.

Konsekvensen av manglende inspeksjon er at eventuelle skader eller avvik på loftet ikke blir avdekket, noe som kan medføre økt risiko for skjulte feil og følgeskader.

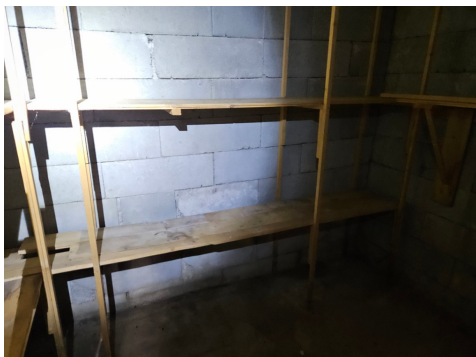
## TG 2 Krypkjeller

- Det er for dårlig terrengfall vekk fra konstruksjonen.
- Det er manglende fuktsperre på bakken.

Manglende tiltak kan føre til økt risiko for fuktskader, råte og soppdannelse i konstruksjonen.

Fuktsperre på bakken bør etableres for å hindre fuktinntrengning i krypkjelleren.

Terrengfall rundt konstruksjonen bør utbedres slik at vann ledes bort fra bygningen.

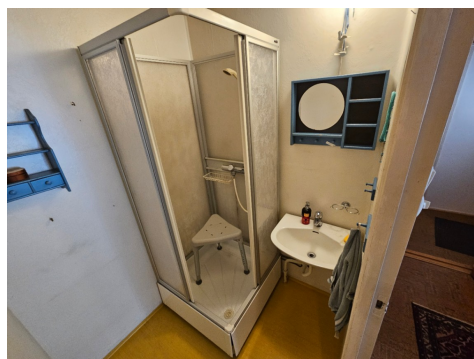
### TG 2 Tilliggende konstruksjoner våtrom

Hulltaking er foretatt og noe forhøyet fuktinnhold ble avdekt. Hulltaking er en stikk kontroll ett sted. Kontrollen kan ikke utelate fuktskader andre steder i rommet.

Det er registrert noe forhøyet fukt nivå ved hulltaking /fukt søk på befaringsdagen.

Det bør gjennomføres ytterligere undersøkelser for å avdekke omfanget av fuktproblematikken, da forhøyet fuktnivå kan indikere risiko for skjulte fuktskader og påfølgende skadeutvikling i konstruksjonen. Manglende utbedring kan føre til forverring av skader, redusert levetid på bygningsdeler og mulig utvikling av sopp eller råte.

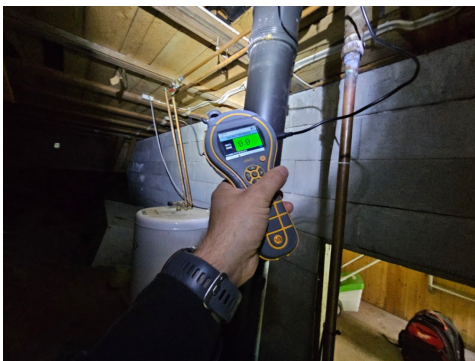
## TG 3 Generell

Manglende dokumentasjon og bruk av utdaterte eller uegnede materialer medfører økt risiko for fuktskader, lekkasjer og følgeskader i tilstøtende konstruksjoner.

Det anbefales å innhente dokumentasjon på utførte arbeider, samt å oppgradere ventilasjon og fallforhold for å redusere risikoen for skader.

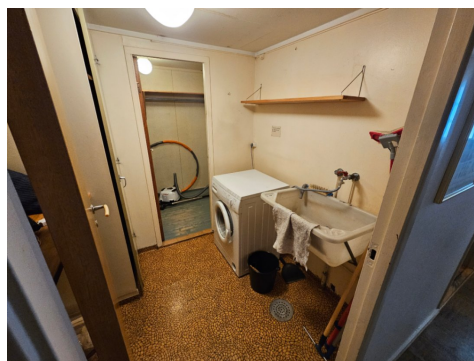
## TG 2 Tilliggende konstruksjoner våtrom

Hulltaking er foretatt og noe forhøyet fuktinnhold ble avdekt. Hulltaking er en stikk kontroll ett sted. Kontrollen kan ikke utelate fuktskader andre steder i rommet.

Det er registrert noe forhøyet fukt nivå ved hulltaking /fukt søk på befaringsdagen.

Det bør gjennomføres ytterligere undersøkelser for å avdekke omfanget av fuktproblematikken, da forhøyet fuktnivå kan indikere risiko for skjulte fuktskader og påfølgende skadeutvikling i konstruksjonen. Manglende utbedring kan føre til forverring av skader, redusert levetid på bygningsdeler og mulig utvikling av sopp eller råte.

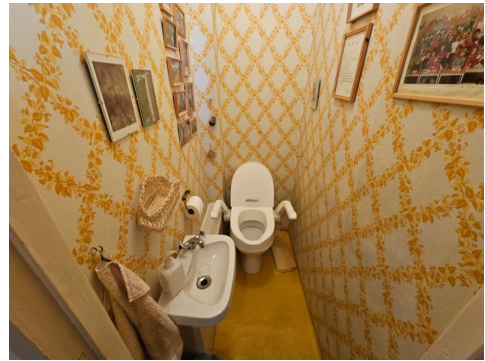
### TG 2 Vannledninger

- Det er ikke behov for utbedringstiltak siden anlegget fungerer i dag, men ut ifra alder kan skader plutselig oppstå på eldre anlegg.
- I forbindelse med oppgradering av våtrom vil det være naturlig med utskiftning av rør.

Konsekvensen av å ikke utbedre kan være økt risiko for lekkasjer og påfølgende skader på bygningens konstruksjoner.
