aktiv.

Paul Holmsens gate 7, 6600 SUNNDALSØRA

**Rekkehus i rolige omgivelser –
perfekt for alle livsfaser midt på
Sande!**

Tilstandsrapport

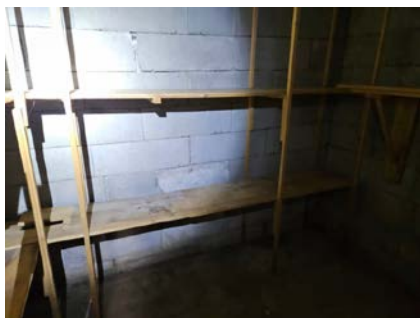
! TG 2 Krypkjeller

- Det er for dårlig terrengfall vekk fra konstruksjonen.
- Det er manglende fuktspærre på bakken.

- Fuktspærre på bakken bør etableres.
- Andre tiltak:

Fuktspærre på bakken bør etableres for å hindre fuktinntrengning i krypkjelleren.

Terrengfall rundt konstruksjonen bør utbedres slik at vann ledes bort fra bygningen.

Manglende tiltak kan føre til økt risiko for fuktskader, råte og soppdannelse i konstruksjonen.

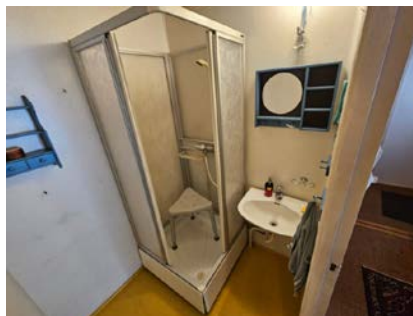
ETASJE > BAD

! TG 2 Tilliggende konstruksjoner våtrom

Hulltaking er foretatt og noe forhøyet fuktinnhold ble avdekt. Hulltaking er en stikk kontroll ett sted. Kontrollen kan ikke utelate fuktskader andre steder i rommet.

Det er registrert noe forhøyet fukt nivå ved hulltaking /fukt søk på befaringsdagen.

Det bør gjennomføres ytterligere undersøkelser for å avdekke omfanget av fuktproblematikken, da forhøyet fuktnivå kan indikere risiko for skjulte fuktskader og påfølgende skadeutvikling i konstruksjonen. Manglende utbedring kan føre til forverring av skader, redusert levetid på bygningsdeler og mulig utvikling av sopp eller råte.

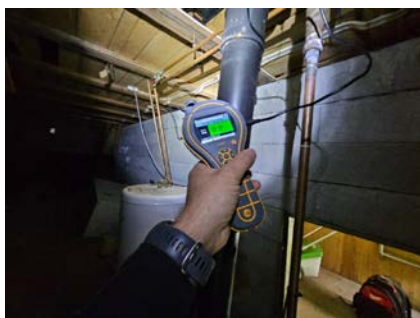
ETASJE > VASKEROM

TG 3 Generell

Manglende dokumentasjon og bruk av utdaterte eller uegnede materialer medfører økt risiko for fuktskader, lekkasjer og følgeskader i tilstøtende konstruksjoner.

Det anbefales å innhente dokumentasjon på utførte arbeider, samt å oppgradere ventilasjon og fallforhold for å redusere risikoen for skader.

Kostnadsestimat: 200 000 - 500 000

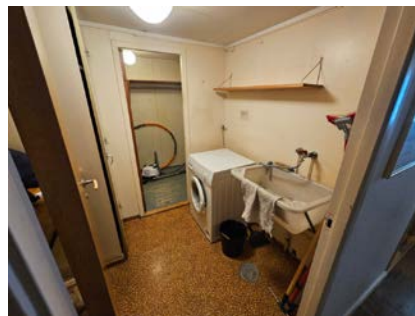
ETASJE > VASKEROM

TG 2 Tilliggende konstruksjoner våtrom

Hulltaking er foretatt og noe forhøyet fuktinnhold ble avdekt. Hulltaking er en stikk kontroll ett sted. Kontrollen kan ikke utelate fuktskader andre steder i rommet.

Det er registrert noe forhøyet fukt nivå ved hulltaking /fukt søk på befaringsdagen.

Det bør gjennomføres ytterligere undersøkelser for å avdekke omfanget av fuktproblematikken, da forhøyet fuktnivå kan indikere risiko for skjulte fuktskader og påfølgende skadeutvikling i konstruksjonen. Manglende utbedring kan føre til forverring av skader, redusert levetid på bygningsdeler og mulig utvikling av sopp eller råte.

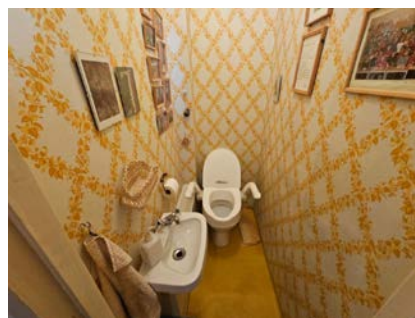
Avvik: Mer enn halvparten av forventet brukstid er passert på innvendige vannledninger.

TG 2 Vannledninger

- Det er ikke behov for utbedringstiltak siden anlegget fungerer i dag, men ut ifra alder kan skader plutselig oppstå på eldre anlegg.
- I forbindelse med oppgradering av våtrom vil det være naturlig med utskiftning av rør.

Konsekvensen av å ikke utbedre kan være økt risiko for lekkasjer og påfølgende skader på bygningens konstruksjoner.
