# Tilstandsrapport

Enebolig

Lille Ringveg 44, 2383 BRUMUNDDAL

Befaringsdato: 21.10.2025

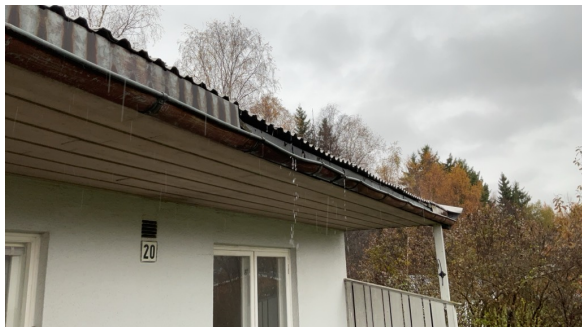
- Det mangler snøfangere på hele eller deler av taket, men det var ikke krav om dette på byggemeldingstidspunktet.
- Takrenner/nedløp har store lekkasjer.

Lekkasje på takrenner og takfotbeslag mangler.

- Nye renner og nedløp må monteres

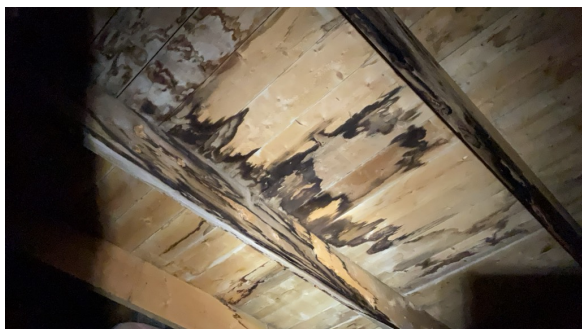
- Det er begrenset/dårlig ventilering av takkonstruksjonen.
- Det er påvist fuktskjolder/skader i takkonstruksjonen.

Deler av takkonstruksjonen er undersøkt fra luke/loftstige/gangbart gulv ved hjelp av lommelykt. Synlig fuktmerker på undertak.

Store fuktmerker på undertak.

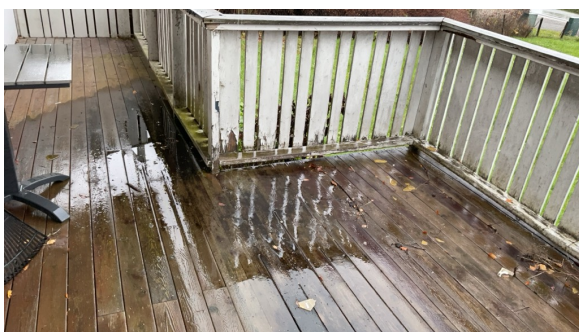
- Det er påvist fukt-/råteskader i konstruksjonen.

Råteskader på overflater og konstruksjon

- Råteskadede konstruksjoner må skiftes ut.

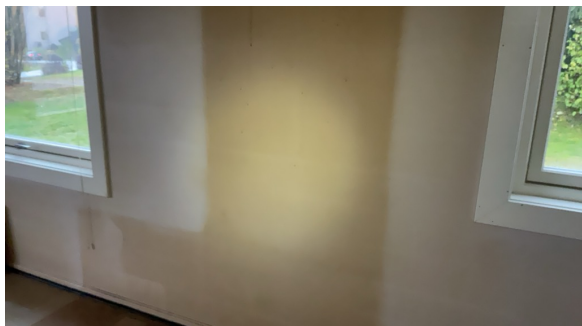
Misfarging

- Overflater må utbedres eller skiftes.

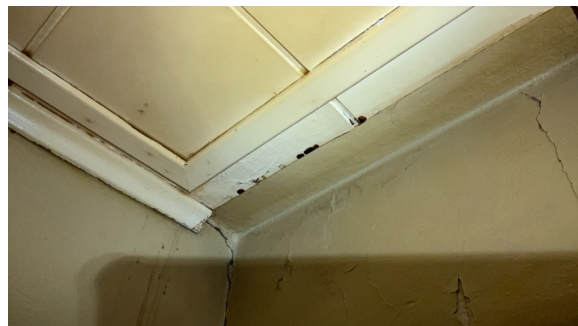
Fuktmerker rundt loftsluke.

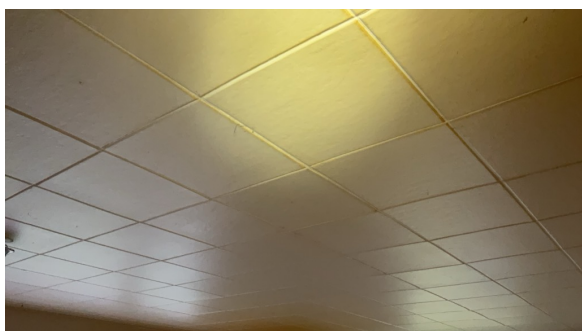
Misfarging på overflater.

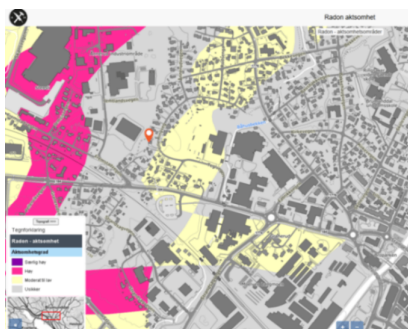
Bygningen ligger i et område som er definert med usikker aktsomhetsgrad i kartet.

- Det bør gjennomføres radonmålinger.

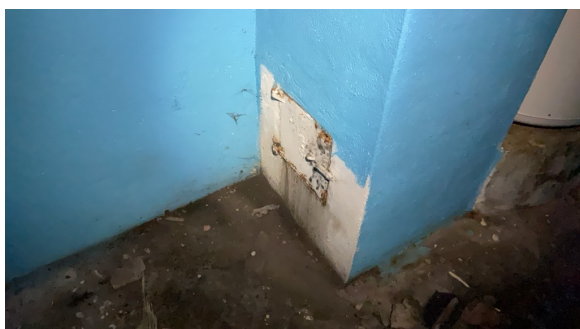
- Det er påvist sprekker og/eller riss i pipe.
- Mer enn halvparten av forventet brukstid er passert på pipe.

Sotluke plassert i kjeller.

- Det bør foretas nærmere undersøkelser av pipeløp.

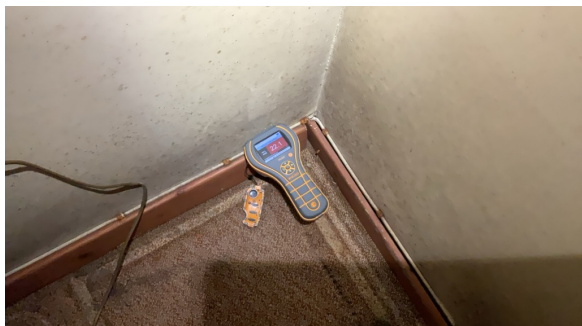
- Det er gjennom målinger påvist høyt fuktnivå i trevegger i underetg./kjeller, det er derfor ikke foretatt hulltaking
- Det er påvist indikasjoner på noe fuktgjennomtrenging i kjellergulv.

Svertesopp på vegger. Ved fuktsøk ble det registrert fukt.

- Ytterligere undersøkelser må foretas for å få kartlagt tilstanden og omfanget på eventuelle skader.

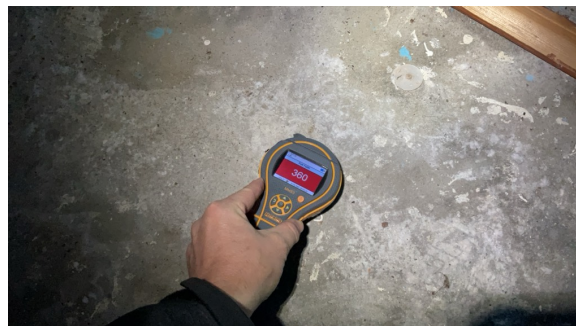
Ved enkle fuktsøk på gulv ble det registrert områder med forhøyde verdier.

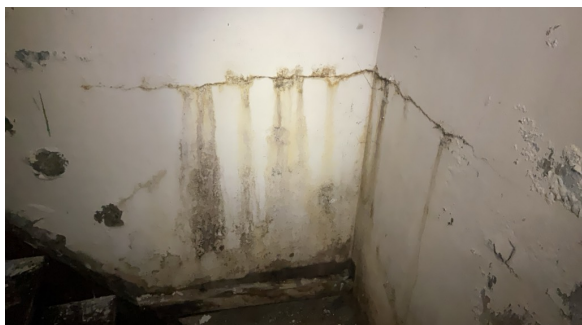
Saltutslag på vegger.

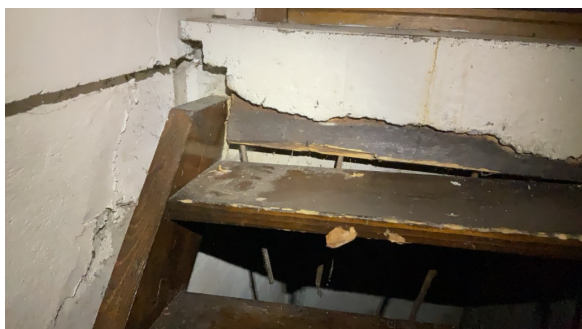
Løs trapp.

- Håndløper bør monteres, men det var ikke krav på byggetidspunktet.
- Innfestingen av trappen bør undersøkes nærmere og foreta nødvendige tiltak.

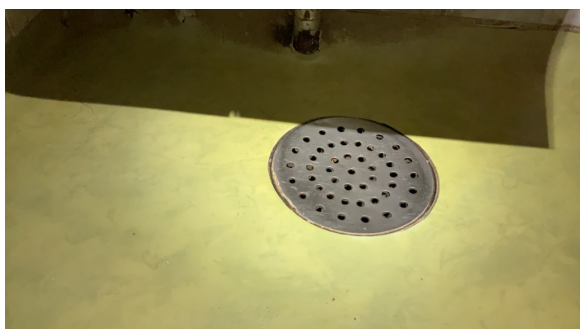
Det er blant annet avvik på ventilasjon, fall og membran.

Belegg er skåret rundt sluk.

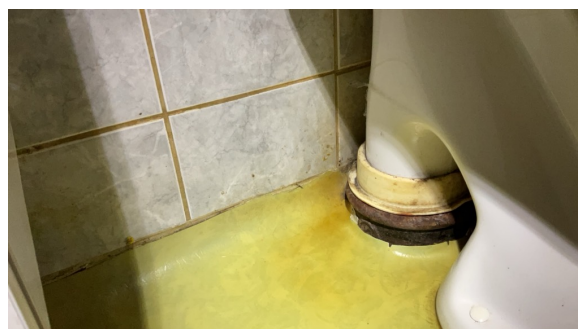
Belegg har løsnet rundt toalett.

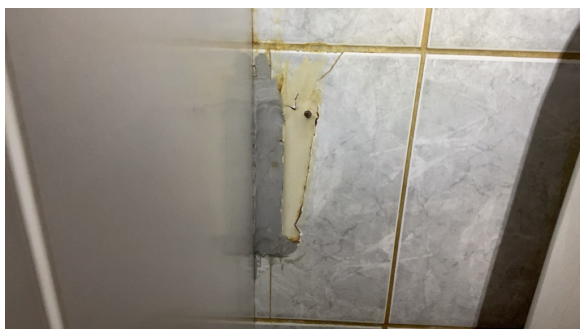
Skader på vegger.

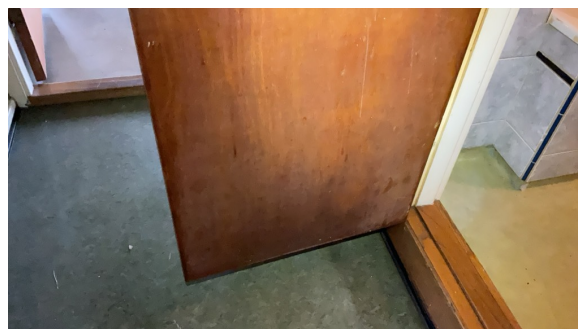
Manglende tilluft i dør.

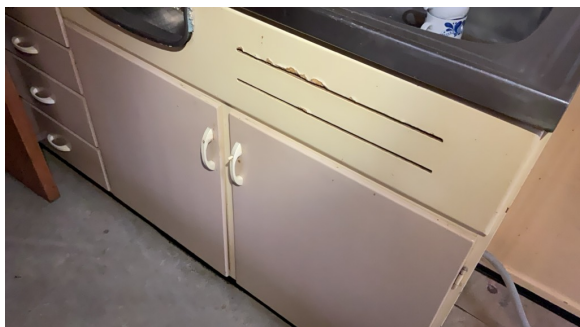
- Det er påvist skader på overflater/kjøkkeninnredning utover normal slitasjegrad.
- Kjøkkeninnredningen er av eldre dato, og den mangler bruksfunksjoner/løsninger som er forventet på et kjøkken.

Svelling på innredning.

- Det er påregnelig med utskiftning/utbedringer av kjøkkeninnredningen.

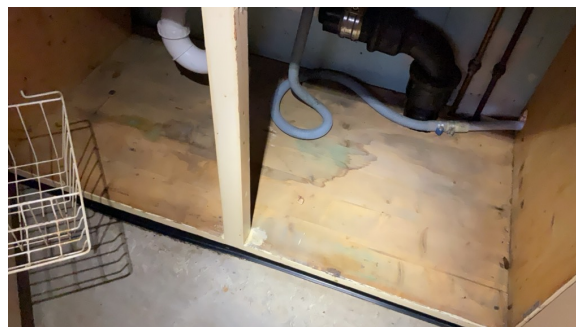
Misfarging på innredning.

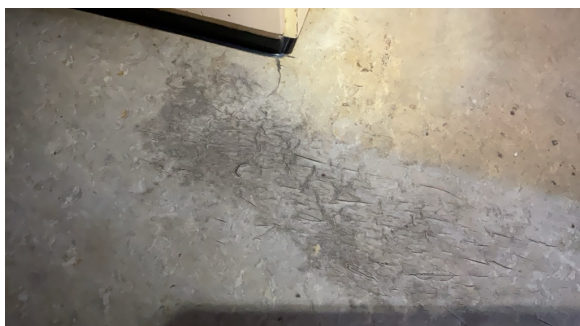
Skade/misfarging på gulv.

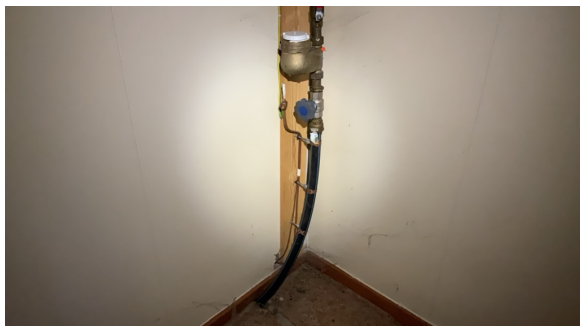
Stoppekran plassert i kjeller.

- Anlegget må sjekkes av fagperson, som må utføre eventuelle tiltak på anlegget.
- I forbindelse med oppgradering av våtrom vil det være naturlig med utskiftning av rør.

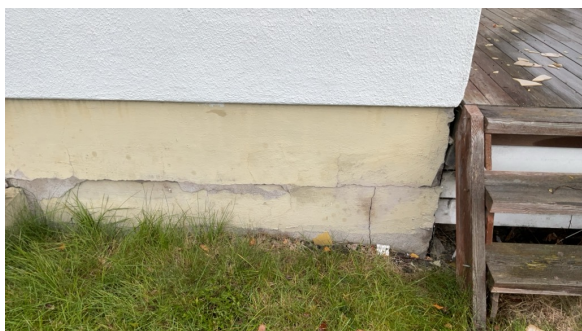
- Grunnmuren har sprekkdannelser.

Sprekker i grunnmur.

- Påviste skader må utbedres.
