# Strandvegen 153 2316 HAMAR

## Tilstandsrapport Eierskifte

Boligtype: Leilighet i boligblokk

Byggeår: 2014

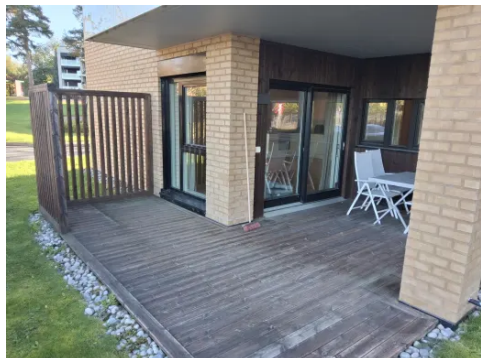
Oversiktsbilde terrasse.

Utgang fra stue til nord-vestvendt terrasse på 19 m<sup>2</sup>. Terrasse i trekonstruksjoner med levegge tre. Terrassen har utebelysning og utvendig stikkontakt. Gulvflater er belagt med terrassebord.

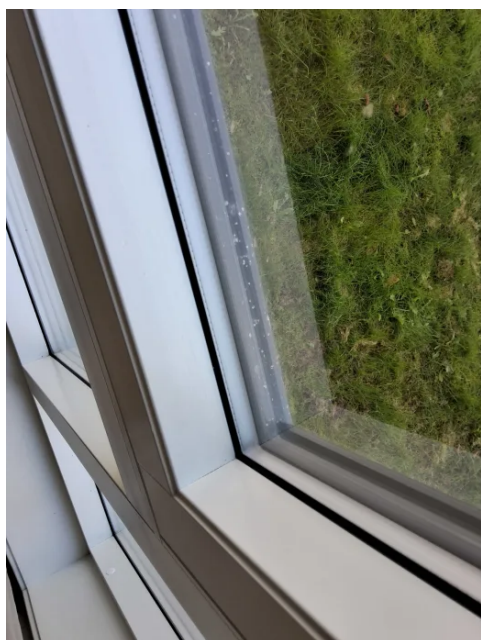
Hovedparten av vinduer i leiligheten har vinduer med to-lags glass.

Leiligheten har entrédør med brannklasse B30 og lydklasse 40dB. Vinduer og balkongdør (skyvedør) med karm av tre og to-lags glass. Vinduer med karm av tre, og tre-lags glass på ett soverom. Enkelte vinduer er utvendig kledd med metallbeslag.

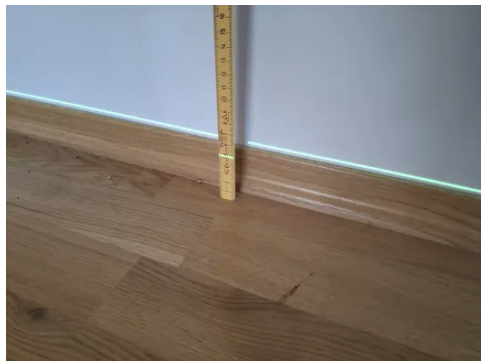
Etasjeskillet er kontrollert med nivelleringslaser.

Kontroll av etasjeskille utføres med nivelleringslaser. Det tas stikkprøver i to retninger i minst to rom per etasje der det lar seg gjøre. Ingen vesentlige avvik eller skader ble registrert.

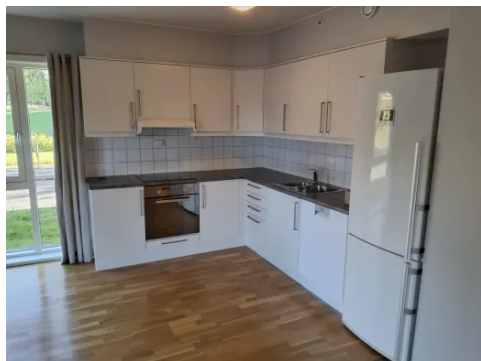
Oversiktsbilde kjøkken.

Åpen kjøkkenløsning. Innredningen er fra byggeår. Innredning med glatte fronter. Benkeplate av laminat. Nedfelt oppvaskkum med ett-greps kjøkkenarmatur. Benkeskapsbelysning og stikkontakter over kjøkkenbenk. Integrert stekeovn og platetopp. Komfyrvakt. Opplegg for frittstående oppvaskmaskin og kjøleskap med fryser. Fuktsensor til automatisk vannstopper synlig under oppvaskkum. Gulvflater belagt med parkett. Vegg og himlingsflater i malte flater. Fliser mellom kjøkkenbenk og overskap.

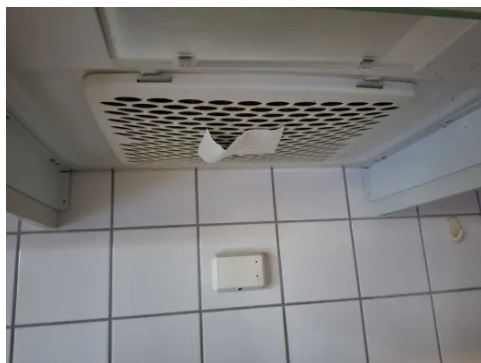
Avtrekkseffekt er testet med papir.

Kjøkkenventilatoren er testet med papir og det registreres sug i kanalen.

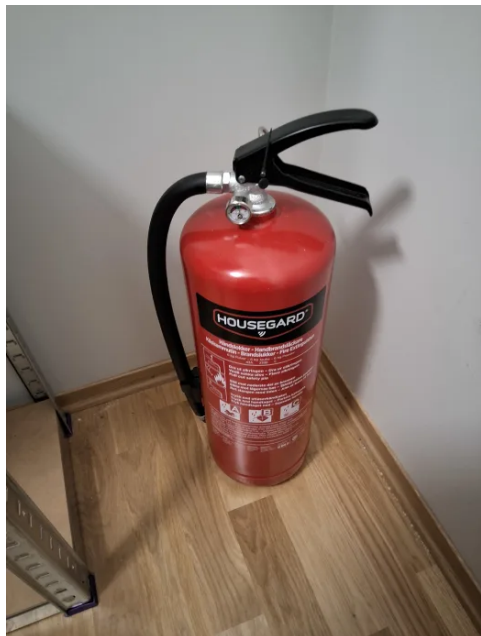
Brannslukningsapparat er plassert i teknisk rom.

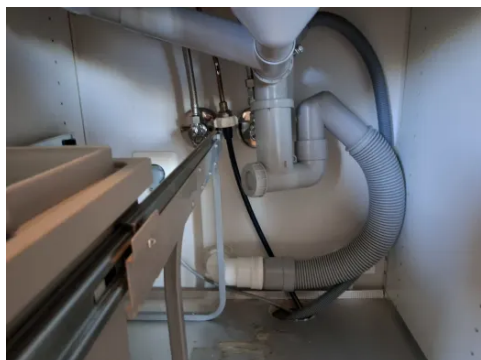
Leiligheten har synlige avløpsrør av plast.

Det er flere boenheter i bygget og kontroll om kloakk er luftet over tak er ikke foretatt. Det er ikke påvist noen stakeluke i boenheten. Staking kan i enkelte tilfeller utføres via sluk eller andre installasjoner med avløp.

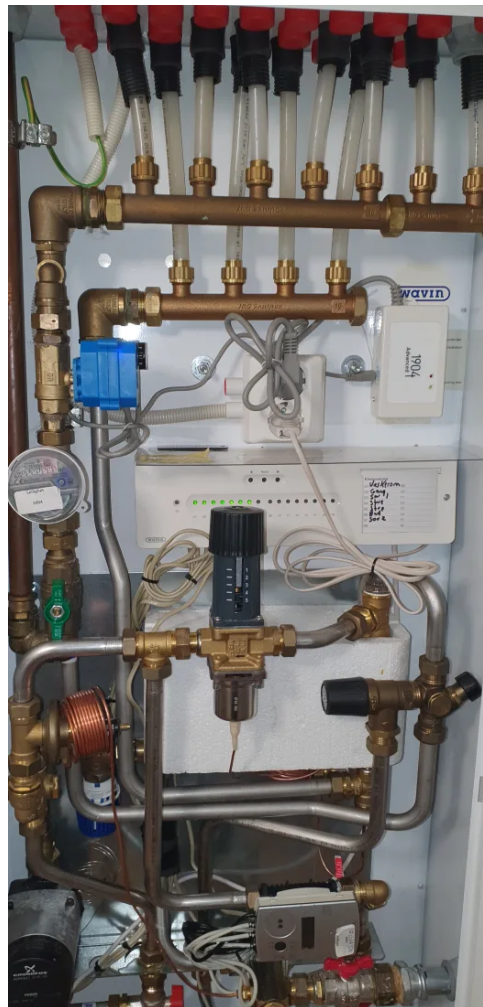
Samlestokker, vannstoppeventil og hovedstoppekraner er plassert i fordelerskap. (Selgers bilde).

Selger har sendt inn bilder av at automatisk vannstoppeventil har blitt skiftet etter befarings (det ble avdekket at denne var defekt på befarings).

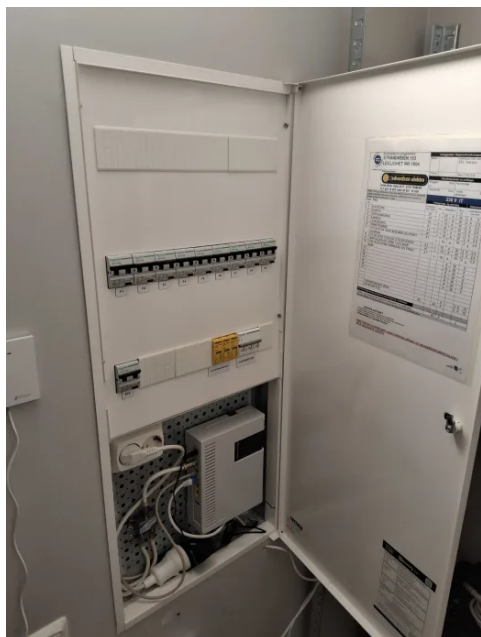
Sikringsskap er plassert på bod/teknisk rom.

Sikringsskap med automatsikringer er plassert i bod/teknisk rom.

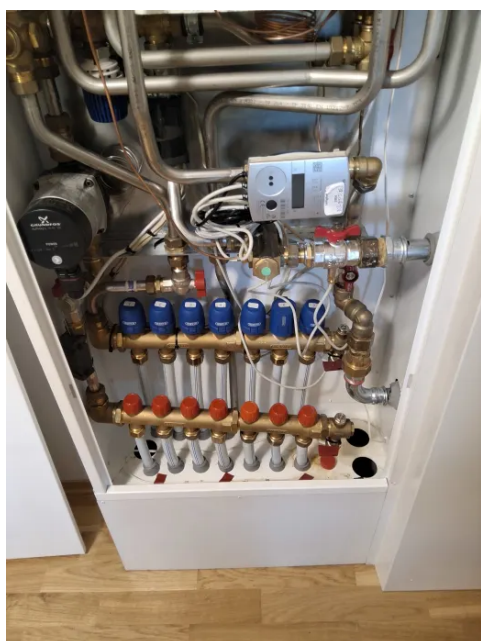
Regulatorer til vannbåren gulvvarme er plassert i fordelerskap.

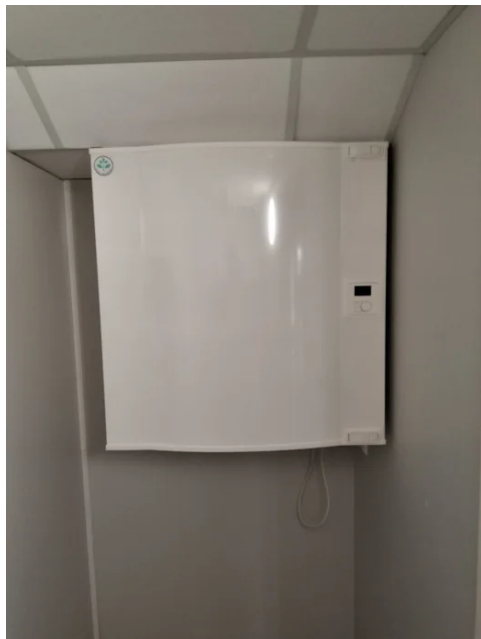
Ventilasjonsaggregat er plassert i bod/teknisk rom.

| <p>Det ble ikke registrert behov for umiddelbare tiltak. For å sikre et godt inneklima så anbefales det på generelt grunnlag at anlegg og kanaler rengjøres jevnlig. Filter bør byttes to ganger i året. Ventilasjonsaggregatet bør rengjøres en gang i året, og storrengjøringen av selve ventilasjonsanlegg- og kanaler bør ha en intervall på hvert fjerde-femte år.</p> | |

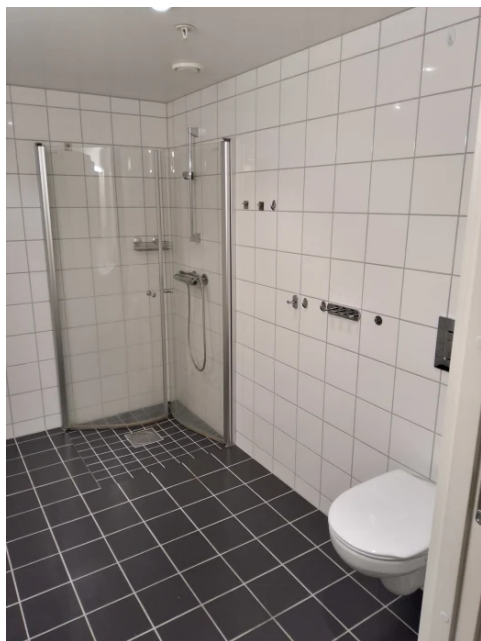
Oversiktsbilde bad.

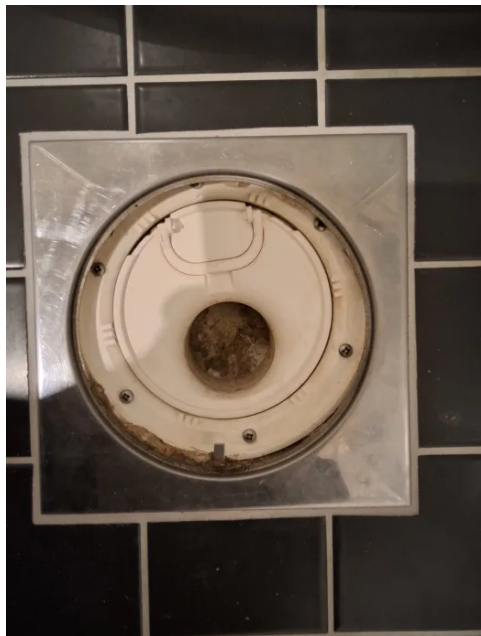
Klemring og membran er ikke synlig på denne type sluk/ utførelse.

Overgang mellom sluk/membran er ikke tilgjengelig for visuell kontroll.

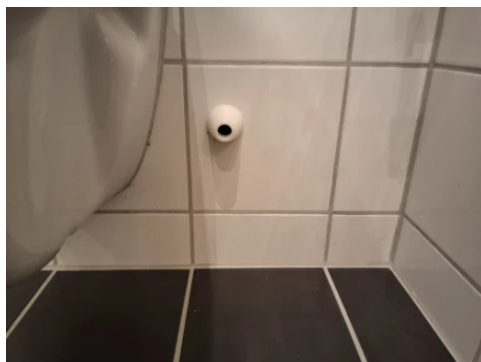
Avrenning fra innebygd siste.

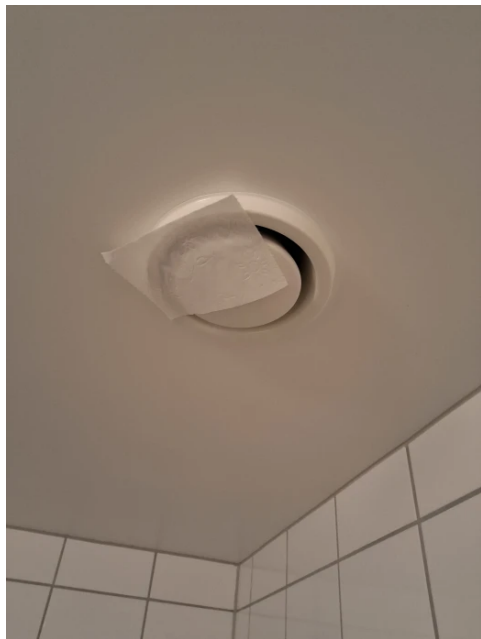
Avtrekkseffekt er testet med papir.

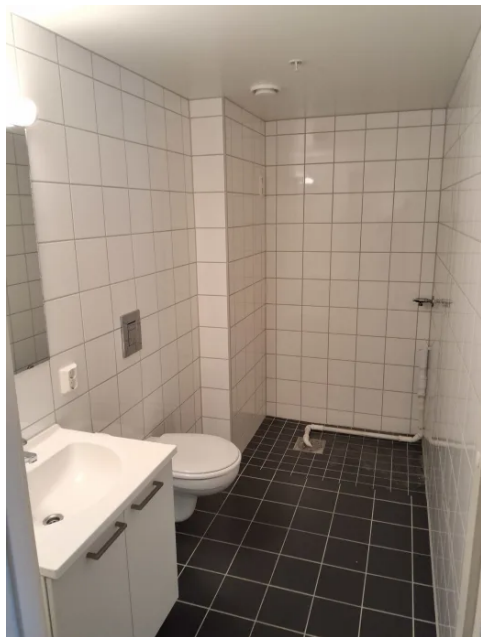
Oversiktsbilde vaskerom.

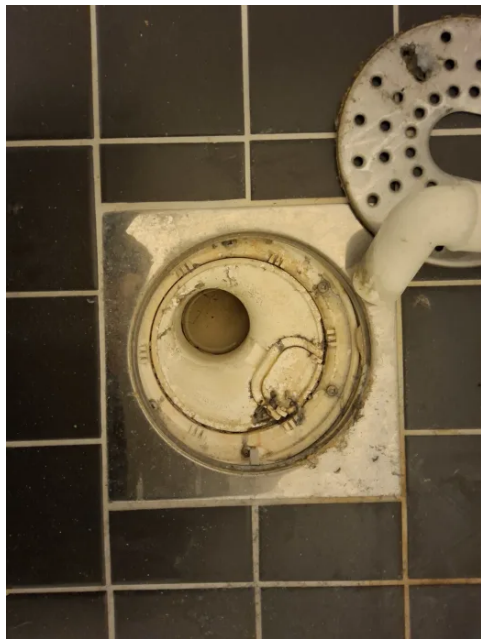
Klemring og membran er ikke synlig på denne type sluk/ utførelse.

Overgang mellom sluk/membran er ikke tilgjengelig for visuell kontroll.

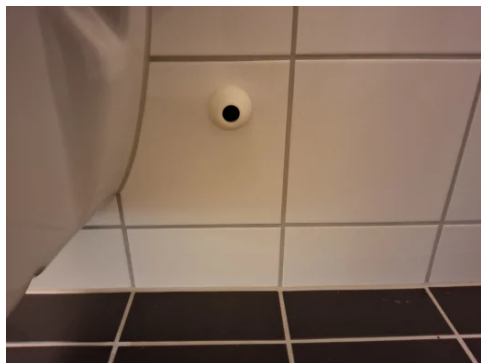
Avrenning fra innebygd sisterner.

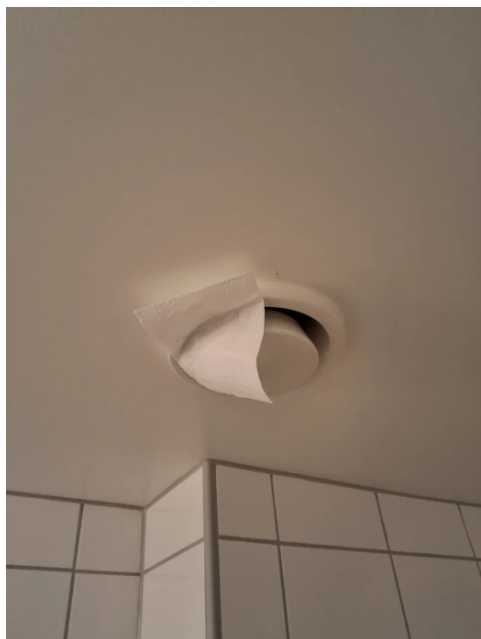
Avtrekkseffekt er testet med papir.

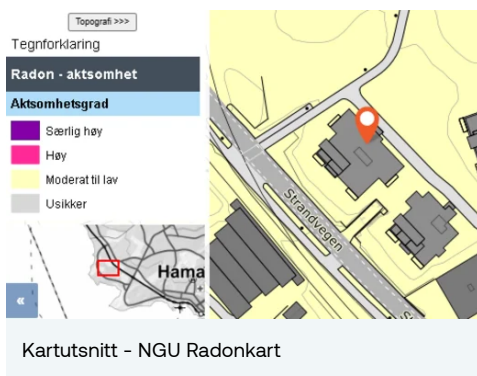
Det er ukjent om det er foretatt radonmåling i leiligheten. Bygningen er oppført etter at krav om radonsperre ble innført, men forholdet/utførelsen er ikke dokumentert.

Boligen ligger i ett område med moderat til lav aktsomhetsgrad. Informasjon er innhentet fra NGU radonkart.

For å kartlegge de faktiske forholdene bør det gjennomføres radonmåling.
