# Tilstandsrapport

Rekkehus

Laskenveien 31A , 3214 SANDEFJORD

Rapportdato: 13.02.2026

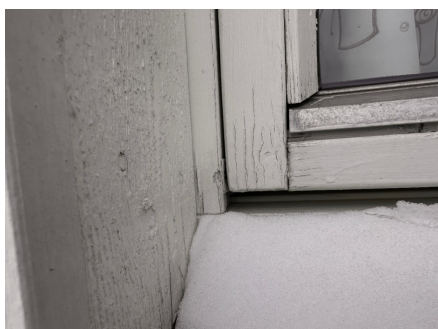
Litt værslitasje utvendig på vindu

Mer enn halvparten av forventet brukstid er oppbrukt på vinduene. Aldringsslitasje må påregnes, og det er økt risiko for redusert tetthet og funksjon over tid. Vedlikehold og eventuell utskifting av vinduene ivaretas av borettslaget.

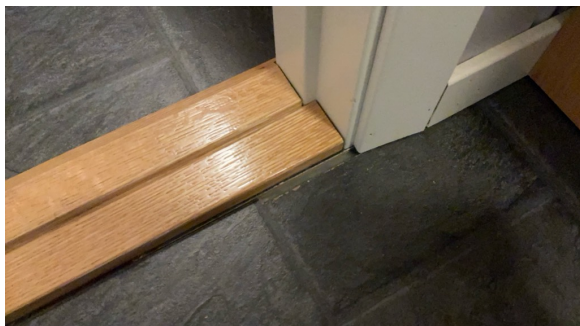
Gulv går ikke gelt under terskel

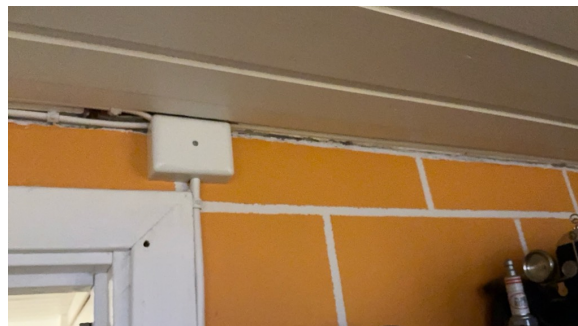
Manglende taklist

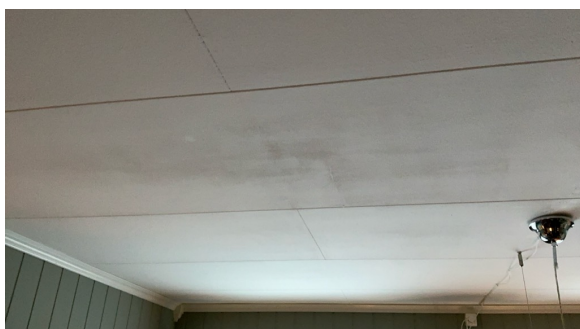
Maling skjolder i stuetak

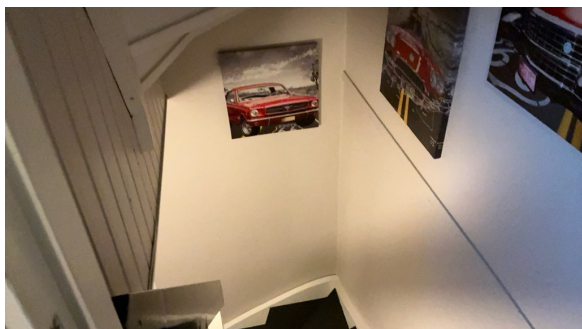
En mursteinspipe skal være åpen på alle sider og skal ikke kles inn. Innkledd pipe gir økt risiko for skjulte skader og vanskeliggjør inspeksjon og vedlikehold, og dette gir tilstandsgrad 3 (TG3).

Strie på pipe nede i hjørne.

Malt strie bør fjernes fra pipen, da innkledning kan skjule skader og øker risikoen for brannspredning.

**Kostnadsestimat: Under 20 000**

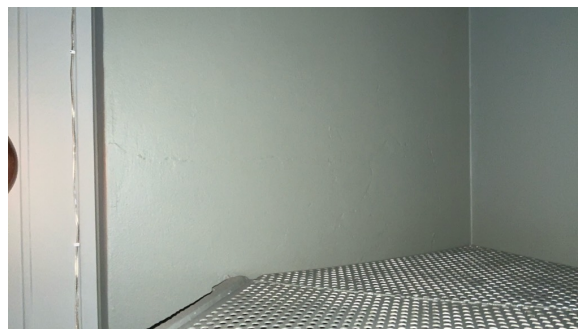
Det er påvist noen sprekker og riss i pipen over peisen.

Riss i pussen på pipen

Riss og sprekker i teglsteinspipe bør vurderes av fagperson (for eksempel murer eller piperehabiliterer) for å avgjøre om reparasjon, ommuring eller annen utbedring er nødvendig for å sikre pipe og brannsikkerhet. Eventuelle reparasjoner bør utføres etter gjeldende forskrifter og fagmessige standarder.

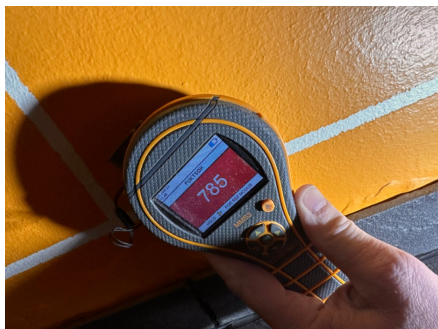
Det er påvist indikasjoner på noe fuktgjennomtrenging inn i kjellermur ved fuktsøk. Dette er registrert i lav høyde på yttervegg i bod, vaskerom og mellomgang. Videre er det også påvist flere steder på bæreveggen av betong. Det er registrert noe saltutslag på yttervegg i boden, samt at maling slipper på yttervegg i vaskerommet og på bærevegg i kjellerstuen.

Fukt indikasjoner og noe maling som slipper på bærevegg i kjeller

Ytterligere undersøkelser bør gjennomføres for å kartlegge årsak og omfang av fuktinntrengingen, samt vurdere nødvendige tiltak for utbedring.

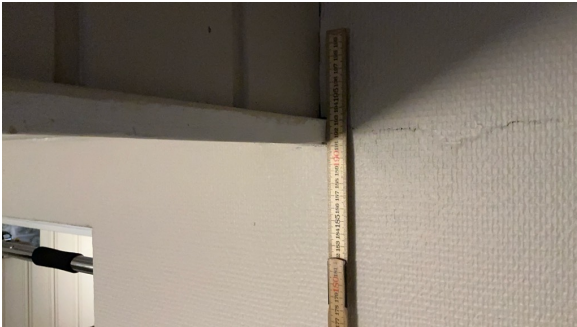
For lav fri høyde kan medføre risiko for hodeskader ved passering i trapp, spesielt for høye personer. Forholdet vurderes hovedsakelig som et avvik fra dagens forskriftskrav, uten vesentlig betydning for trappens funksjon dersom den ellers er sikker og stabil.

Fri høyde på ca 1,9m (litt under kravet på

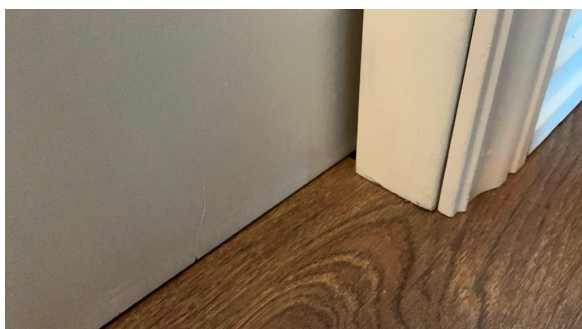
Skyvedør mangler styring i bunn, samt tar litt i gulvet

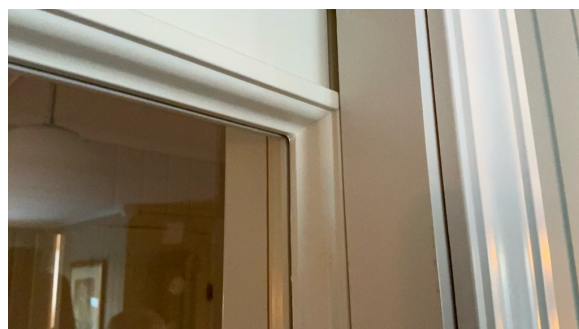
Skyvedør tar i karm ved åpning og lukking

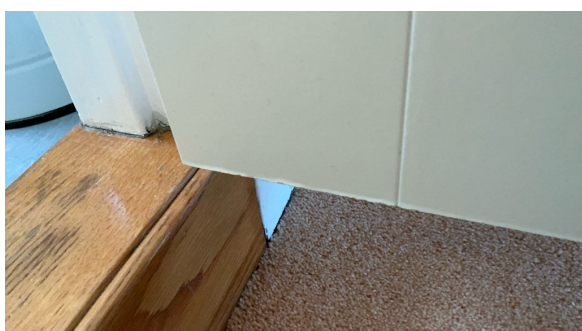
Liten svelling i bunn av døren til badet.

Mindre svelling i dør til bad bør følges opp for å unngå videre skadeutvikling.

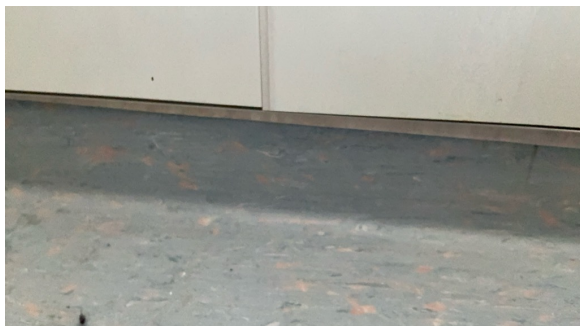
Manglende silikon

Det bør foretas lokal utbedring av baderomsplater, inkludert montering av silikon og bunnlist, samt tetting av hull rundt vannrør og sikring av løse plater. Mangelfull montering og utettheter øker risikoen for fuktinntrengning bak platene, noe som kan føre til oppfukning av tilstøtende konstruksjoner, råteskader, muggvekst og eventuelle lekkasjer.

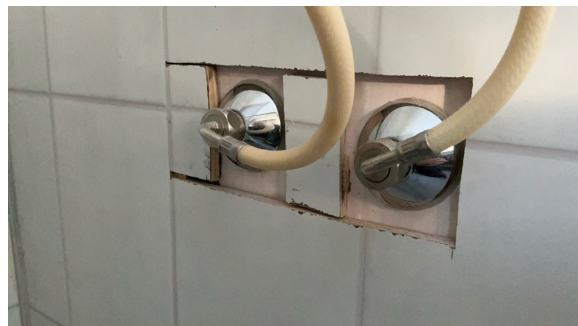
Hull i baderomsplate bak dusjkabinett

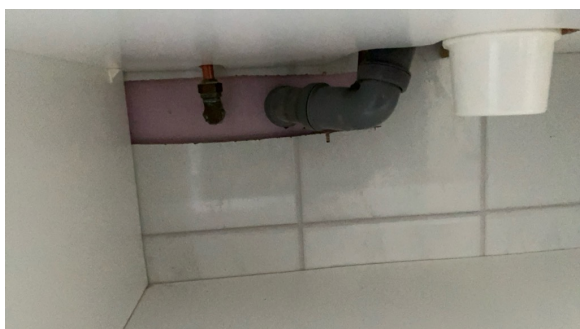
Hull i baderomsplate under vask

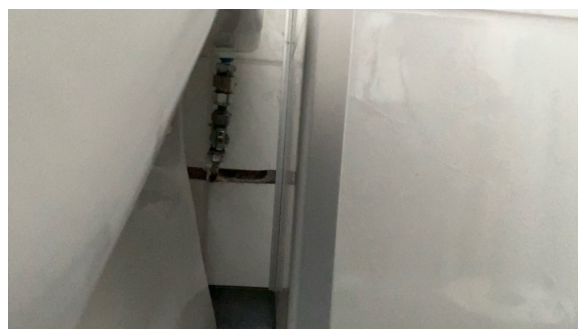
Hull i baderomsplate ved toalett

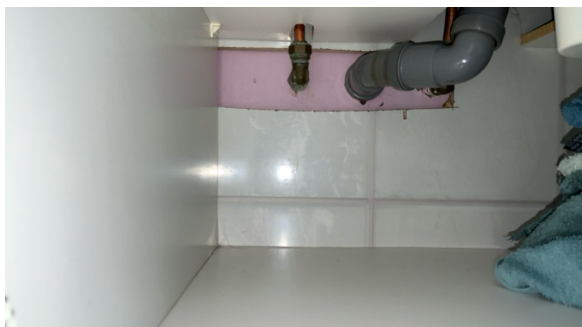
Mangelfull/feil utførelse rundt rørgjennomføringer

Det bør gjennomføres utbedringer rundt rørgjennomføringer for å hindre fuktinntrengning i konstruksjonen.

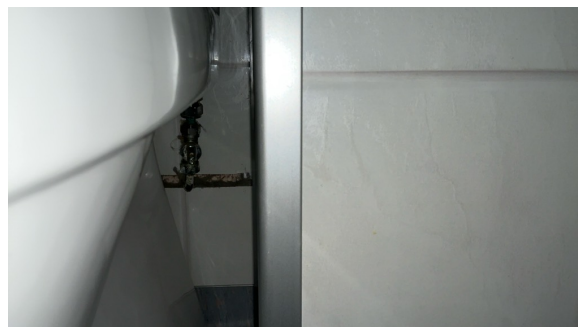
Mangelfull/feil utførelse rundt rørgjennomføringer

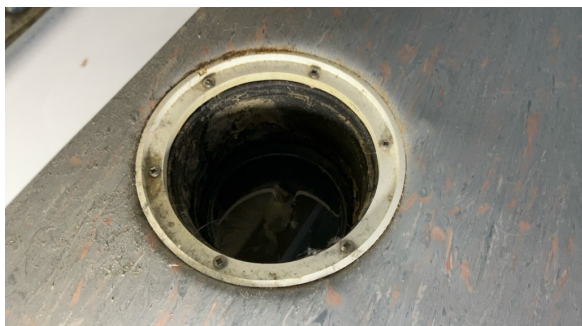
- Andre tiltak:
- Eldre sluk av plast er ofte utsatt for lekkasjer og særlig i overganger. Eventuelle lekkasjer kan medføre fuktskader på tilliggende konstruksjoner.

Sluk

Sluk og membran bør følges opp jevnlig, og det må påregnes utskifting da mer enn halvparten av forventet brukstid er passert. Begrenset inspeksjons- og rengjøringsmulighet på sluk øker risikoen for lekkasjer og fuktskader.

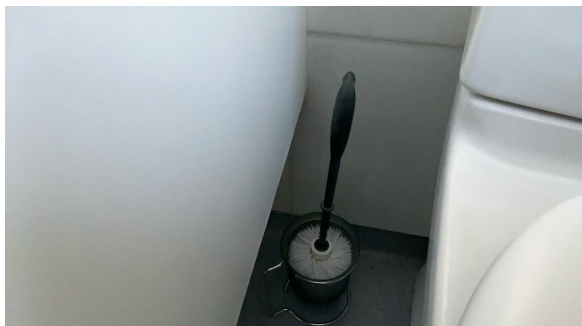
Svellingen kan være et tegn på fuktpåvirkning over tid. Avviket vurderes som begrenset, men bør overvåkes for å oppdage eventuell videre utvikling. Hakket i benkeplaten bør også jevnlig overvåkes.

Antydning til svelling i bunn

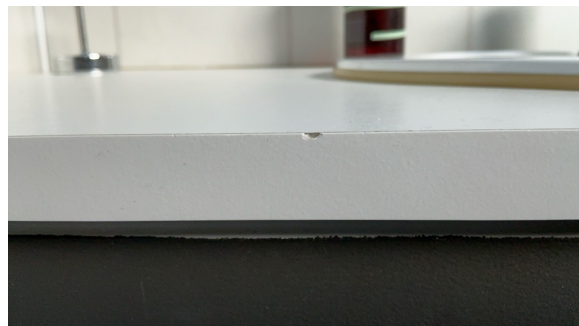
Hakk i platen

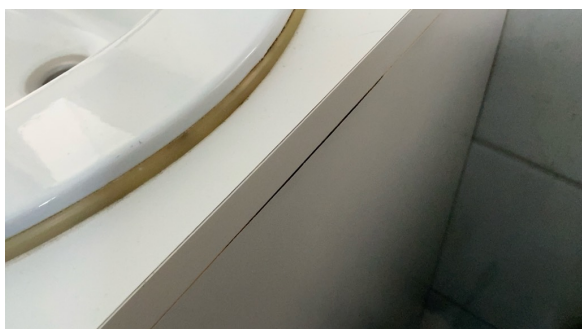
Antydning til svelling i toppen

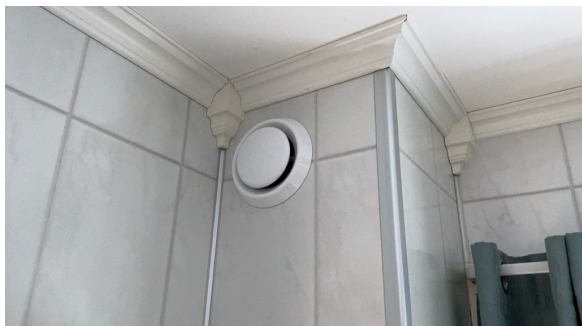
Ventil i vegg

Det bør vurderes å installere mekanisk ventilasjon for å sikre tilstrekkelig luftutskifting. Manglende tiltak kan føre til dårlig luftkvalitet og økt risiko for fuktskader og muggdannelse.

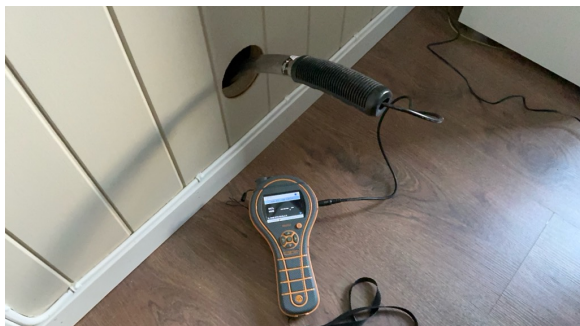
Ingen fuktutslag registrert ved fuktmåling i vegg

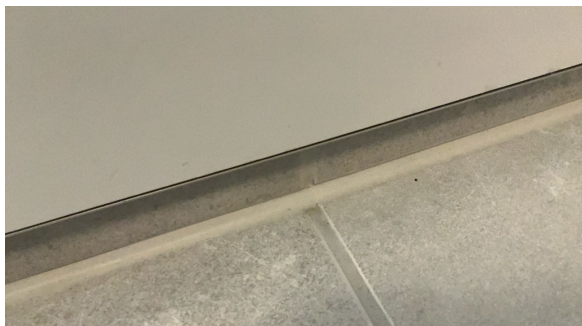
Mangler silikon mellom våtromsplate og bunnlist

Det bør monteres silikon mellom våtromsplate og bunnlist for å hindre vanninntrenging og fuktskader i konstruksjonen.

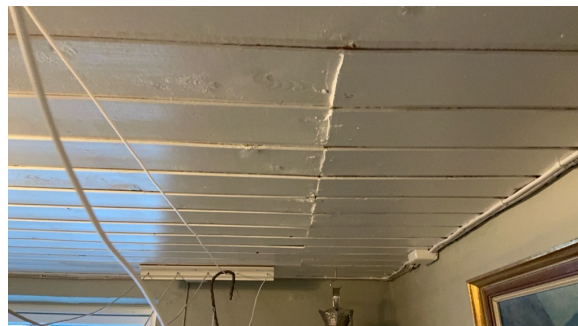
Ikke fagmessig skjøting av takpanel

Ikke fagmessig skjøting av takpanel og manglende taklister bør utbedres for å sikre tilfredsstillende utførelse og redusere risiko for videre skader eller forringelse av overflater.

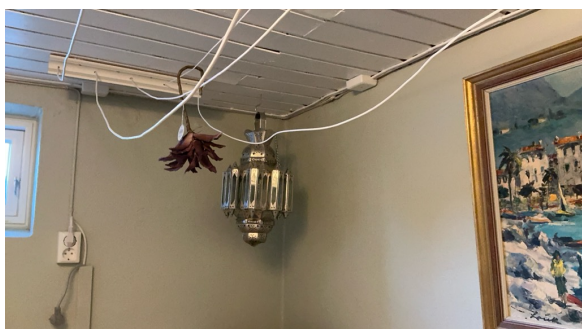
Mangler taklist

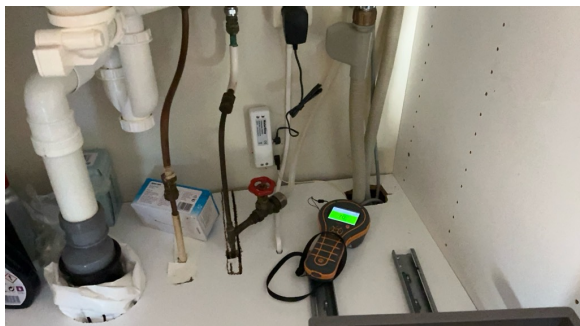
Ingen fuktighet registrert ved fuktsøk i skap under vask

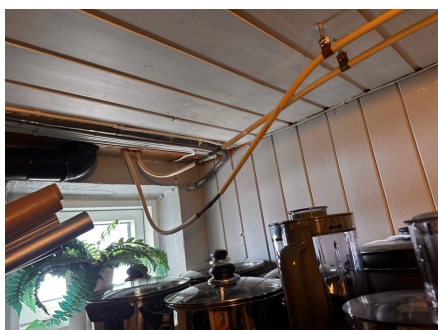
Vannrør i taket

Vannrør i kjeller henger noe ned under himling og bør justeres av rørlegger slik at det føres opp på linje med øvrige rørføringer, for å redusere risiko for skade på røret og unngå potensielle lekkasjer.

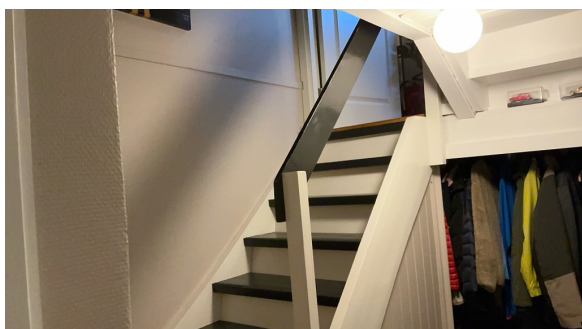
Manglende håndløper, og for stor åpning i rekkverk

Manglende håndløper kan medføre redusert sikkerhet og økt fare for fall. Det anbefales å etablere håndløper i samsvar med gjeldende sikkerhetskrav. For store åpninger i rekkverket kan medføre fare for fall og personskade, særlig for barn. Det anbefales å utbedre eller erstatte rekkverket slik at åpningene tilfredsstillende sikkerhetskrav.

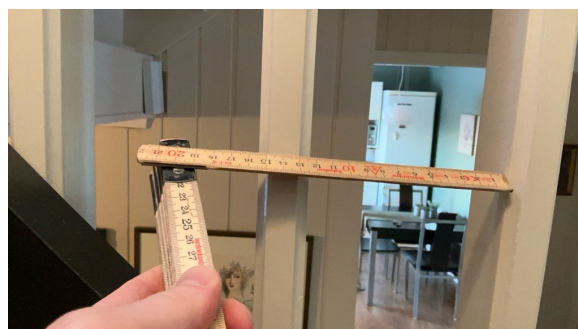
Åpninger for store i rekkverk på trapp

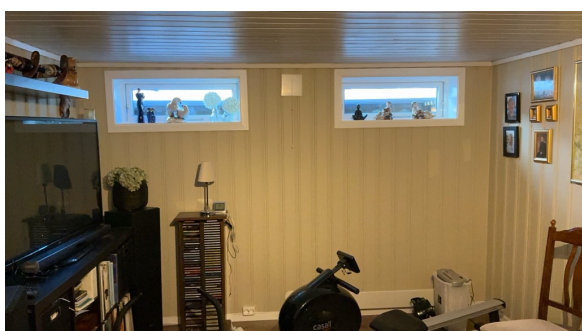
Vinduene i kjellerstuen er for høyt oppe på vegg, samt at de er for små for rømning.

Rømningsvindue bør skiftes ut eller utbedres slik at de tilfredsstillende kravene til fri åpningsflate for godkjent rømningsvei. Manglende tilfredsstillende rømningsveier medfører økt risiko for personskade ved brann eller andre nødsituasjoner.
