# Tilstandsrapport

Boligbygg med flere boenheter
-

Kongeskogveien 1 E, 3290 STAVERN
-

Befaringsdato: 25.06.2024

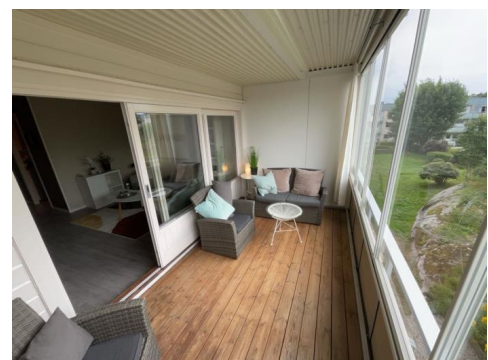
### TG 2 Balkonger, terrasser og rom under balkonger

- Rekkverket er for lavt i forhold til dagens krav til rekkverkshøyder.

Tilstandsgrad 2 er gitt på rekkverk fordi det ikke tilfredsstillers dagens regelverk på 1 meter.

- Det er ikke krav om utbedring av rekkverkshøyde opp til dagens forskriftskrav.

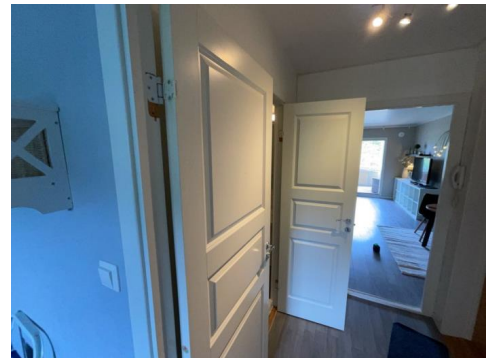
## Vurdering av avvik:

- Det er påvist avvik som tilsier at det bør foretas tiltak på enkelte dører.
- Det er avvik:

Ny eier kan forbedre tilstandsgraden ved å utbedre karmene på de innvendige dørene.

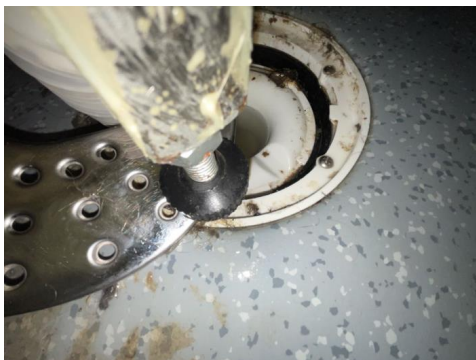
## Vurdering av avvik:

- Overvåk tilstanden jevnlig. For å få tilstandsgrad 0 eller 1 må tettesjiktet skiftes ut, men tidspunktet for når dette er nødvendig er vanskelig å si noe om.
- Sluket må sjekkes og rengjøres jevnlig.

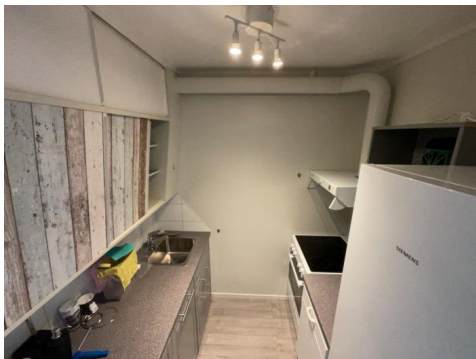
## Vurdering av avvik:

- Det er påvist andre avvik:

- Det må foretas tiltak for å lukke avviket.

Gulvoverflaten og benkeplaten fungerer med dette avviket, men for å forbedre tilstandsgraden må ny eier forvente å oppgradere utførelsen for å forbedre tilstandsgraden.

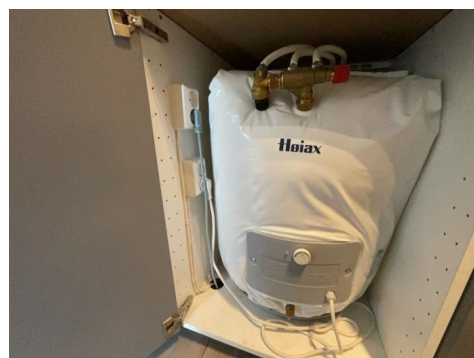
### Vurdering av avvik:

Er din varmtvannsbereder installert før 2010 og tilkoblet gjennom stikkontakt er du ikke pålagt å bygge om anlegget, men desto viktigere er det at du jevnlig tar ut støpselet og ser etter varmegang. Rådet er uansett til å bruke fast tilkobling. Det er under ingen omstendigheter lov med tilkobling via skjøteledning.
