# Tilstandsrapport

Selveierleilighet (i rekkehus)

Kjenndalsbrotet 47, 5225 NESTTUN

Befaringsdato: 15.04.2025

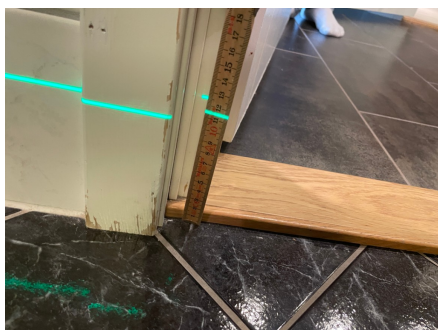
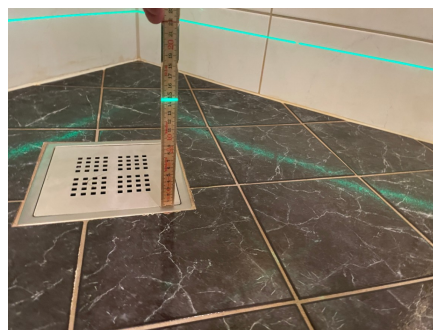
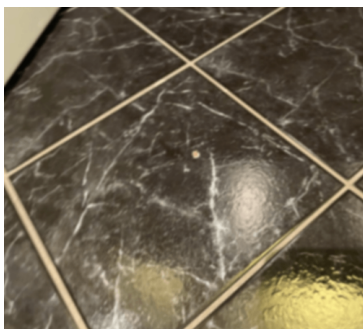
## 1. ETASJE > BAD (5,3 M<sup>2</sup>)

Noen "sår" i enkelte fliser (av visuell betydning).

### TG 2 Sluk, membran og tettesjikt

- Installering av tett dusjkabinett anbefales.
- Overvåk tilstanden jevnlig. For å få tilstandsgrad 0 eller 1 må tettesjiktet skiftes ut, men tidspunktet for når dette er nødvendig er vanskelig å si noe om.

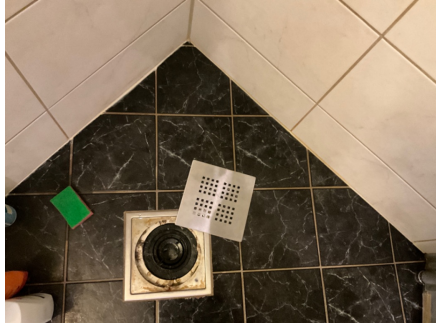
## 1. ETASJE > BAD (5,3 M<sup>2</sup>)

### TG 1 Sanitærutstyr og innredning

Sanitærutstyr og innredning er visuelt kontrollert uten å avdekke avvik utover normal bruksslitasje.

Synlig drensspalte under veggghengt toalett.

Merk:  
Noe rustmerker i nedre del av speil.

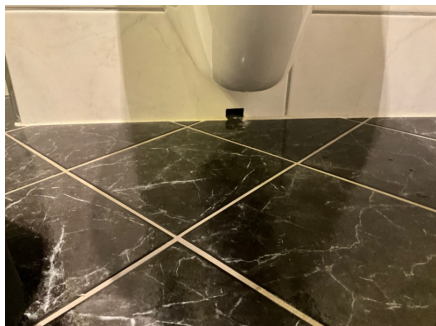
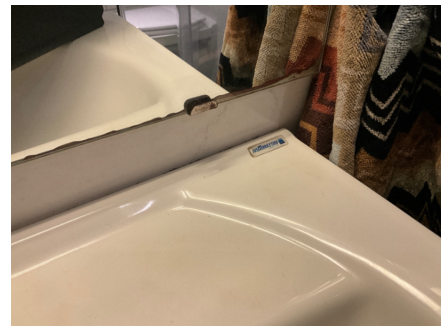
## 1. ETASJE > BAD (5,3 M<sup>2</sup>)

### TG 1 Ventilasjon

### TG 1 Tilliggende konstruksjoner våtrom

Det ble gjort inspeksjon i luke fra teknisk rom som tilstøter badet, uten å avdekke unormale forhold.
