# Tilstandsrapport

Rekkehus

Olvikvegen 34 , 5416 STORD

Befaringsdato: 06.03.2026

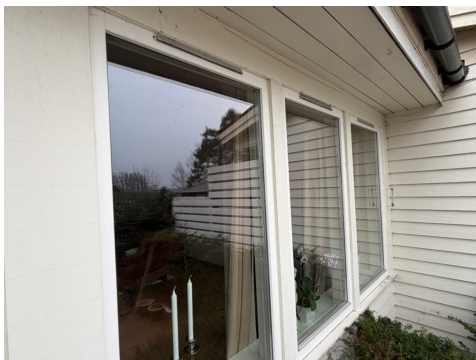
### TG 1 Vinduer 2.Etasje

Bygningen har PVC vinduer med 2-lags glass.

Det er 2 vinduer med trekarmen på soverom, vinduene skal byttes i regi av borettslaget.

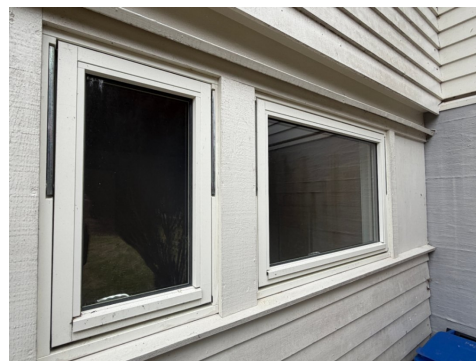
### TG 1 Vinduer

Bygningen har malte trevinduer med 2-lags glass.

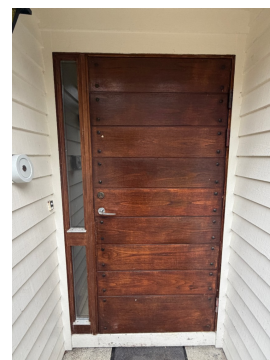
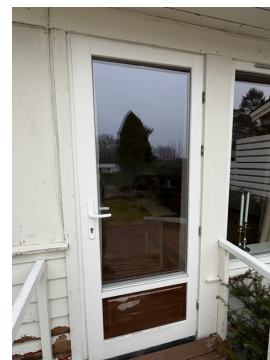
### TG 1 Dører

Bygningen har teak hovedytterdør og PVC balkongdør.

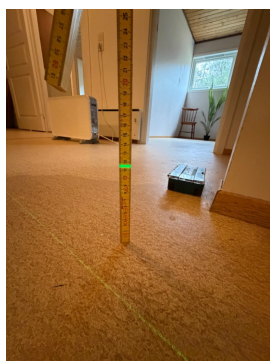
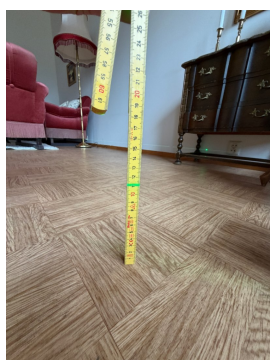
### TG 1 Etasjeskille/gulv mot grunn

Gulv mot grunn i betong, Etasjeskiller er av trebjelkelag. Gulv er kontrollert for høyde avvik med laser.

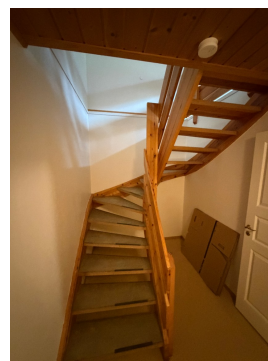
### TG 1 Innvendige trapper

Boligen har lakkert tretrapp. Trappen har flere HMS avvik. Se eget punkt angående dette.

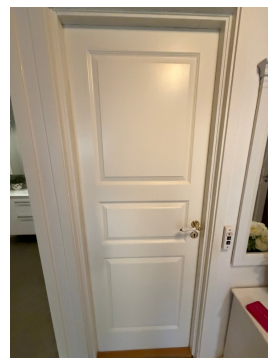
### TG 2 Innvendige dører

Enkelte dører av eldre dato.  
Enkelte dørene har behov for justering.

Tiltak må påberegnes grunnet alder på enkelte dører.

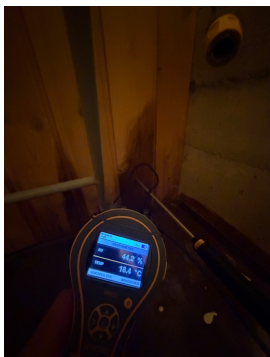
### TG 3 Generell

Grunnet alder på overflater og installasjoner må det påberegnes tiltak på våtrom.

- Våtrommet må oppgraderes for å tåle normal bruk etter dagens krav.

TG3 grunnet alder på overflater på våtrom.

Kostnadsestimat: 100 000 - 200 000

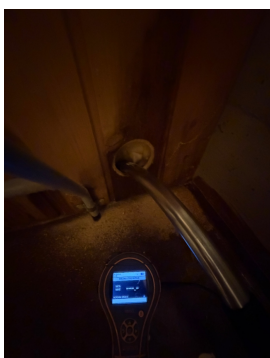
Måling under 6%

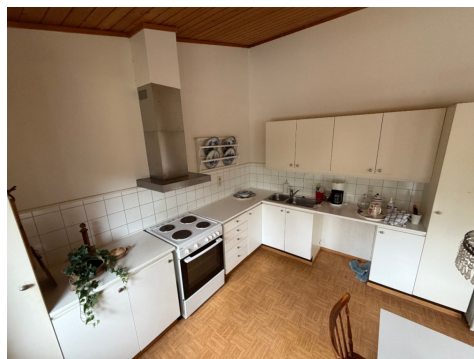
#### TG 2 Overflater og innredning

Kjøkkenet har innredning med glatte fronter. Benkeplaten er av laminat. Kitchenboard på vegg over benkeplate. Ingen integrerte hvitevarer.

Innredning er av eldre dato.

Tiltak må påberegnes grunnet alder på innredning.

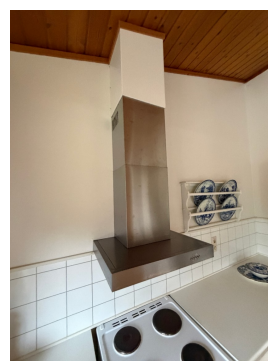
#### TG 1 Avtrekk

Det er kjøkkenventilator med avtrekk ut.

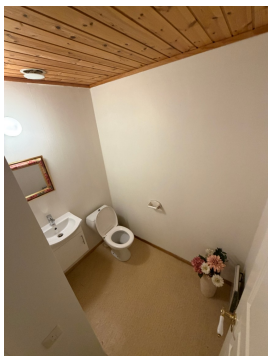
#### TG 2 Overflater og konstruksjon

Toalettrom med belegg på gulv, malte vegger, trepanel i tak.

- Toalettrom har kun naturlig avtrekk fra rommet, NS 3600 krever mekanisk avtrekk for å kunne gi TG 0/1.

Overflater med eldre dato.

- Mekanisk avtrekk bør etableres på toalettrom.

Tiltak må påberegnes grunnet alder på overflater.

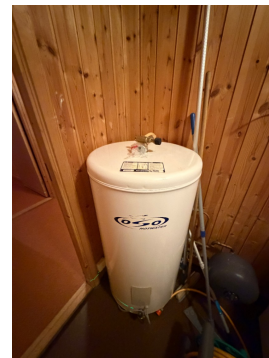
### TG 2 Varmtvannstank

Varmtvannstanken er på ca. 200 liter.

- Det er påvist at varmtvannstank er over 20 år

- Det er ikke behov for utbedringstiltak siden tanken fungerer i dag, men ut ifra alder kan skader plutselig oppstå på eldre tanker.

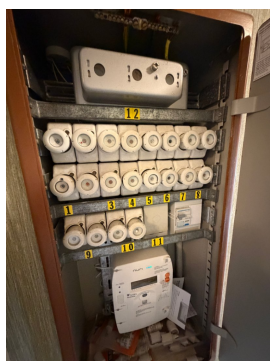
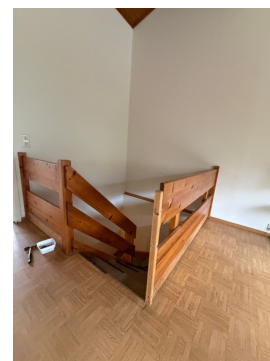
! Åpninger i rekkverk er større enn dagens forskriftskrav til rekkverk i innvendige trapper. [Gå til side](#)

! Åpninger mellom trinn i innvendig trapp er større enn dagens forskriftskrav.

! Det mangler håndløper på vegg i det innvendige trappeløpet.

! Rekkverkshøyder er under dagens forskriftskrav til rekkverk i innvendige trapper.

- Det bør gjennomføres radonmålinger.
- Det er ikke krav om utbedring av rekkverkshøyder på innvendige trapper opp til dagens krav.
