# Tilstandsrapport

📍 Oberst Kruses vei 2 C, 1960 LØKEN

# gnr. 32, bnr. 25, snr. 5

Oppdragsnr.: 10816-24017

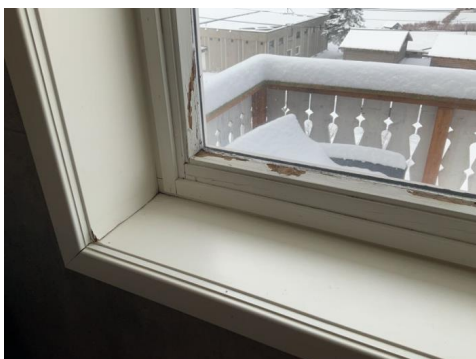
### ! TG 2 Vinduer

Leiligheten har malte trevinduer med 2-lags glass. Det er 2 takvinduer i stue.  
Det ble påvist vinduer med produksjonsår 1979/1980/2011.

- Karmene i vinduer er slitte og det er sprekker i treverket.

Vinduene har utvendig slitasje.

Vinduene har innvendig slitasje etter kondens fra vindusglass.

Det er svelleskade i utforing på vindu bad.

- Det må påregnes noe vedlikehold og at enkelte vinduer må skiftes ut.
- Det må foretas lokal utbedring.

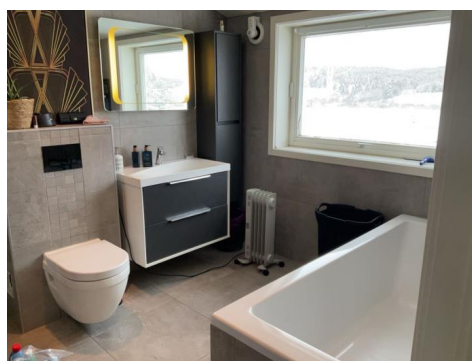
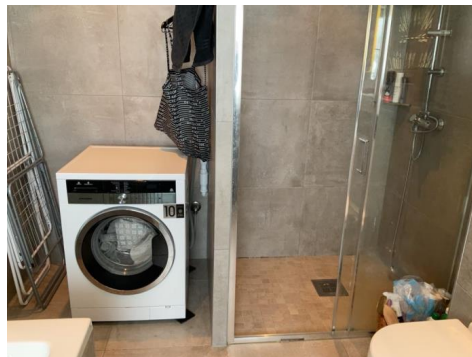
#### ! TG 2 Overflater vegger og himling

Bad/wc/vaskerom har teknisk standard fra 2012, men ble oppusset med nye fliser og innredninger i 2018 iht. tidligere salgsopplysninger.

Det er ikke fremlagt noe dokumentasjon på våtrommet.

- Det er vindu/dør med ikke fuktbestandige materialer i våtsonen (ved vask, dusj, badekar, osv.), løsningen eller byggematerialet er uegnet

- Uegnede materialer må fuktbeskyttes/utskiftes.

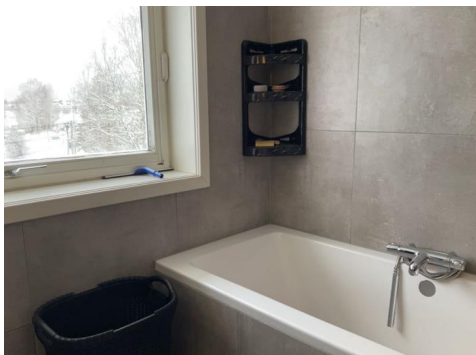
### ! TG 2 Overflater Gulv

- Det er påvist avvik i fallforhold til sluk i forhold til krav i forskrift på byggetidspunktet.
- Det er påvist at noen fliser har bom (hulrom under).
- Det er påvist avvik i fuger.
- Det er påvist avvik på varmekilde.

- Det må gjøres tiltak på varmekilde.
- Overflater må rengjøres.
- Våtrommet fungerer med dette avviket.

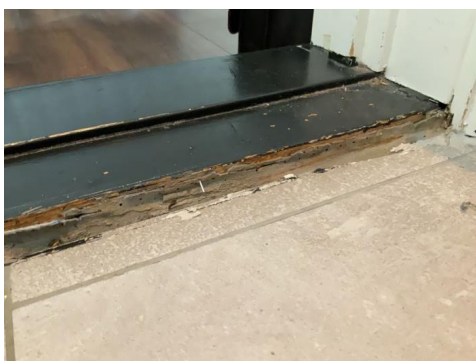
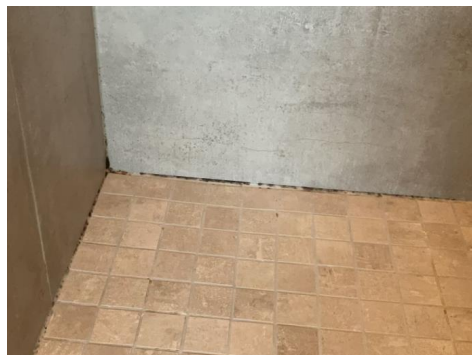
### ! TG 1 Sluk, membran og tettesjikt

Det er plastsluk og smøremembran antas fra 2012 Ukjent utførelse - ikke fremlagt dokumentasjon).  
Det er synlig slukmansjett/membran under klemringen i sluket.

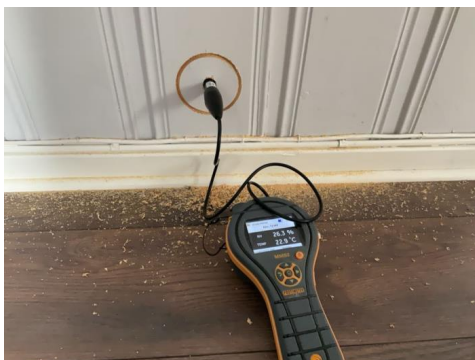
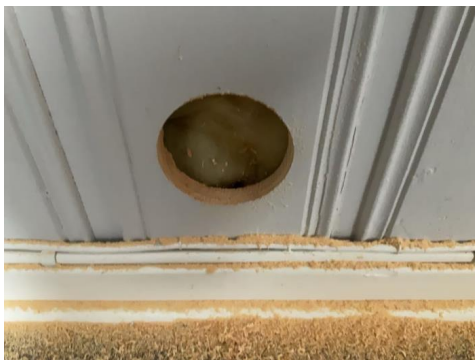
### TG 0 Tilliggende konstruksjoner våtrom

Hulltaking er foretatt uten å påvise unormale forhold.  
Hulltaking ble foretatt i vegg fra stue mot dusjnisje bad.  
Det ble målt relativ luftfuktighet i vegg og det ble gjort visuell inspeksjon.  
Det ble ved målinger og visuell inspeksjon ikke påvist tegn på fuktskader.

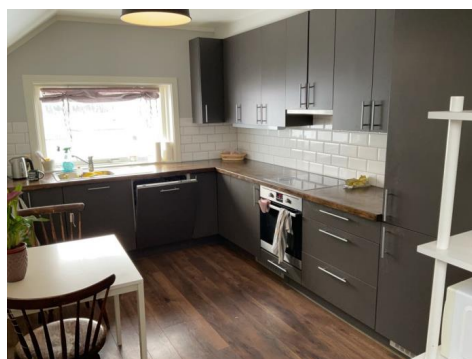
- Det er ikke påvist tegn på at det er montert lekkasjedeteksjon ved oppvaskmaskin/oppvaskkum, dette er et krav på kjøkkenet ut ifra alder.
- Det er påvist andre avvik:

Det er en liten drypplekkasje fra avløpsrør/vannlås i kjøkkenbenk.

- Det bør monteres lekkasjedeteksjon ved oppvaskmaskin/oppvaskkum.
- Det må foretas tiltak for å lukke avviket.

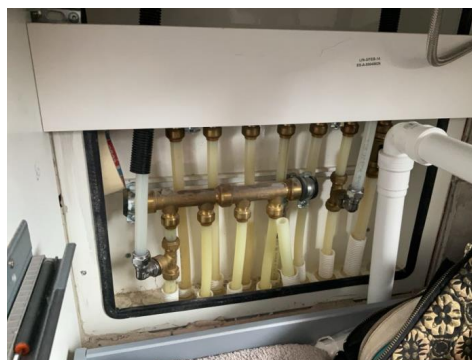
- Det er påvist at eventuelt lekkasjevann fra rør i rør system ikke ledes til sluk eller annen kompensere løsning.

- Det bør foretas tiltak på anlegget som sikrer bedre løsning på eventuelt lekkasjevann fra rør i rør system.

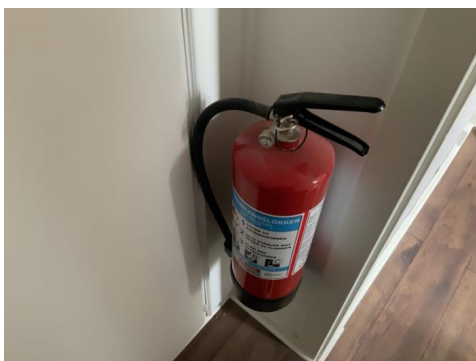
## ! TG 3 Branntekniske forhold

1. Er det mangler for brannslukningsutstyr i boligen iht. forskriftskrav på søknadstidspunktet, men minst Byggeforskrift 1985?  
**Nei**
2. Er det skader på brannslukkingsutstyr eller er apparatet eldre enn 10 år?  
**Ja Slukkeapparatet er over 10 år.**
3. Er det mangler på røykvarslere i boligen iht. forskriftskrav på søknadstidspunktet, men minst Byggeforskrift 1985?  
**Nei**
4. Er det skader på røykvarslere?  
**Ja Eier opplyser at røykvarslerne i leiligheten er frakoblet sentralanlegget og ikke i drift.**

**Kostnadsestimat: Under 10 000**
