## TILSTANDSRAPPORT

Firemannsbolig

Persaunvegen 3  
7045 TRONDHEIM  
5001/9/2/361/0/0

PERSAUNVEGEN 3 - 5001/9/2/361/0/0

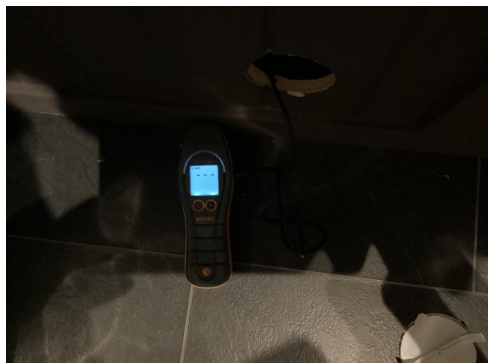
Det er utført hulltaking mot våtrommets vanninnstallasjon der det er antatt størst risiko for eventuelle vannlekkasjer/fuktskader. Hullet er utført fra tilstøtende rom på baksiden av våtrommets fuktsikring. Ingen forhøyede fuktverdier funnet.

Ingen konstaterte fuktskader.

Bilde av fuktsøk uten at det påvises unormale forhold.

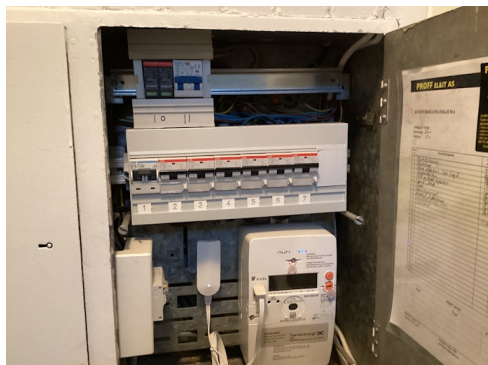
Bilde av sikringskap

Det anbefales at el-anlegget på generelt grunnlag undersøkes av godkjent elektriker/ el-takstmann. En hver eier eller bruker har til en hver tid ansvarlig for det elektriske anlegget
