Tilstandsrapport

Enebolig

Langeland 4 , 4560 VANSE

Befaringsdato: 04.05.2026

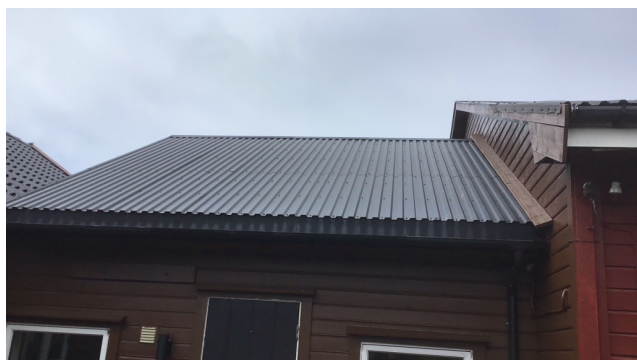
Plater på tak over mellombygg

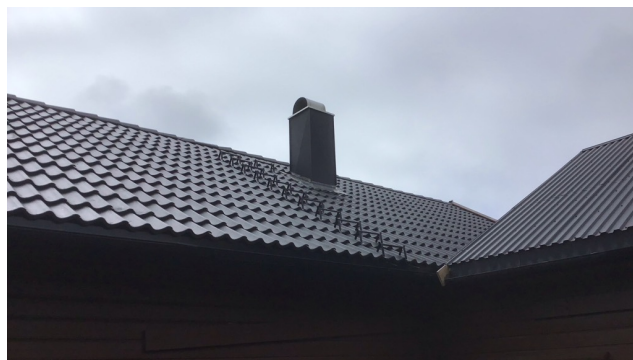
TG 2 Nedløp og beslag

Nedløpsrør slipper takvannet til grunnen ved grunnmuren. Dette vil påføre grunnmuren stor fukt belastning i disse områder og kan bidra til fuktinntrenging gjennom muren til kjelleren

-Det anbefales at det monteres snøfangere på taket.

- Det bør lages system for bortledning av takvann fra grunnmuren.

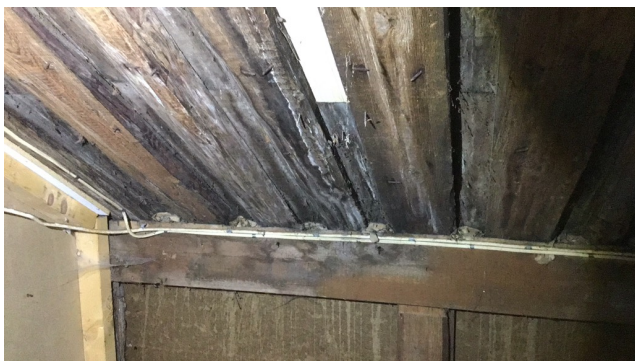
-Det er registrert eldre fuktskade i undertak i kott, undertaket er tørt på befaringstidspunkte som indikerer at det er en eldre lekkasje som har stoppet etter at tak er byttet

Direkte årsak er ikke kjent, men normalt ved slike avvik skyldes det at takåsene er i minste laget i forhold til takets spennvidde og at takkonstruksjonen er av eldre dato

Fuktskader i undertak i kott

-Fuktskaden i undertak bør vurderes om skal byttes ut, hold det under oppsikt

- Det bør følges med på konstruksjonen på vinterstid i forhold til opphopning av is/istapper og det kan ikke utelukkes at det er behov for tiltak i forbindelse med etterisolering, utbedring av lufting og forsterking av konstruksjonen

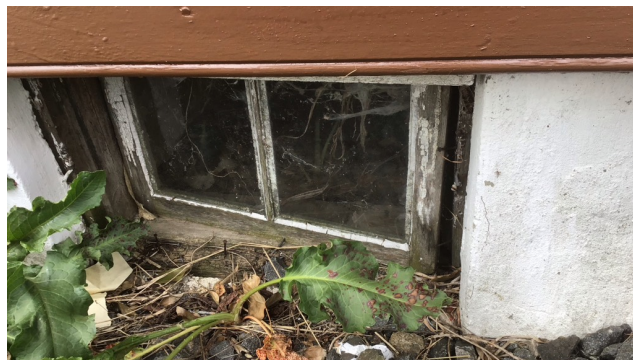
TG 3 Vinduer

- Det er påvist vinduer med fukt/råteskader.
- Det er påvist vinduer med fukt/råteskader i kjelleren.

- Vinduer med råteskader må erstattes med nye.
- Vinduer med råteskader må erstattes med nye

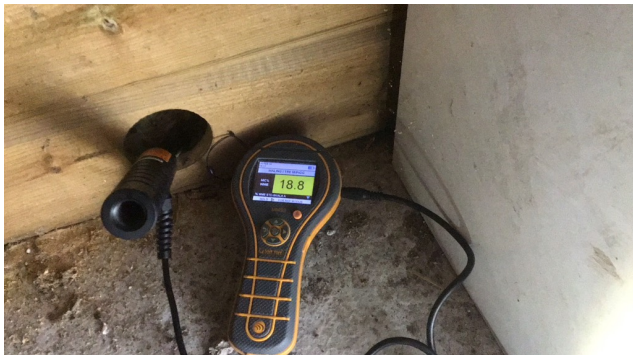
ETASJE > BAD

Hulltaking utført i bod bak innredning. Det er påvist unormale fuktverdier på kontrollert område. 18,8 vektprosent

- Hulltaking er foretatt og det er påvist avvik i konstruksjonen.
- Det er registrert symptom på fuktskader.

- Gjennomføre ytterligere undersøkelser og foreta utbedring av skade.
- Dersom tiltaket ikke utføres er det fare for ytterligere skadeutvikling.

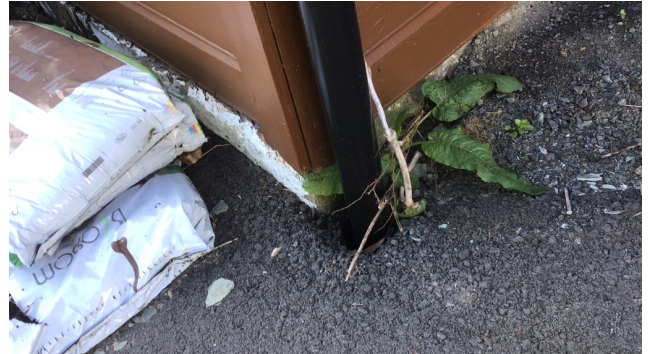
TG 3 Fuktsikring og drenering

- Det mangler, eller på grunn av alder er det sannsynlig at det mangler, utvendig fuktsikring av grunnmuren ved kjeller/underetasje.
- Det er ut ifra observasjoner konstatert at drenering/tettesjikt har funksjonssvikt/svært begrenset effekt.

-I kjelleren er det registrert fukt gjennomtrengning via grunnmur og betonggulv, noe som er en indikasjon på at dreneringen har svekkelser og skader.

- Fuktsikring av muren må etableres inkl. klemlist.

-På bakgrunn av synlige fuktutslag i kjelleren må det redreneres rundt grunnmuren. Dette inkluderer også at utvendig side av grunnmuren fuktsikres.
