# Tilstandsrapport

Enebolig

Vestvegen 488, 2847 KOLBU

Rapportdato: 02.06.2025

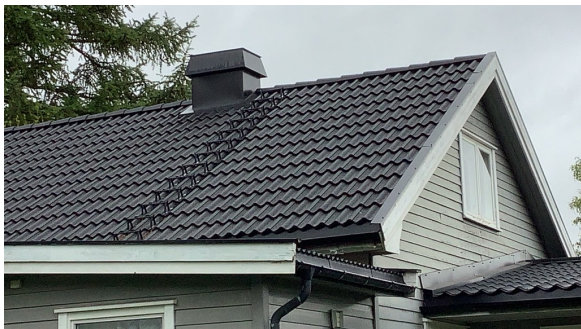
- Det er avvik:
- Halvparten av forventet funksjonstid eller mer på taktekking og undertak på tilbygg er oppnådd.
- Taktekkingen er ikke godkjent for bruk på denne takvinkelen på tilbygg.
- Gjennomføringer i denne taktekkingen er svake punkt og risikoen for skader er høy.

- Det er ikke behov for strakstiltak, men ut ifra alder kan skader oppstå på eldre takteking/undertak. For å få tilstandsgrad 0 eller 1 må takteking og undertak skiftes.
- Det anbefales å føre jevnlig tilsyn med taktekingen, spesielt ved større nedbørsmengder og/eller snøsmelting.
- Det oppfordres til ytterligere undersøkelser. Gjør oppmerksom på at for å skifte undertak må takteking, sløyfer og lekter fjernes.
- Tak må inspiseres med jevne mellomrom, og helst etter perioder med løvfall, mye snø og/eller langvarig kulde. Man må holde slukene og taket fritt for løv, kvist og liknende. Samtidig må man kontrollere og utbedre svake punkter som løse beslag eller synlige utettheter. Dette kan medføre lekkasjer/fuktskader i underliggende konstruksjon.

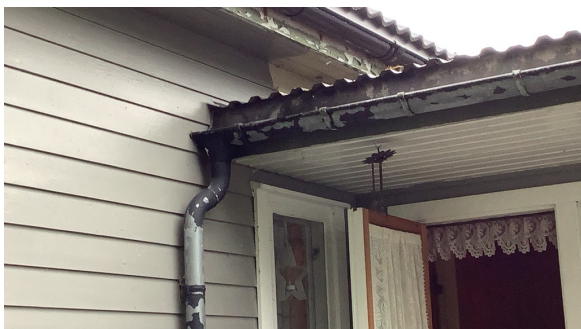
- Det er ikke behov for strakstiltak, men ut ifra alder kan skader og lekkasjer oppstå på eldre takrenner og beslag.

Mellom tak over tilbygg til vegg, beslag er det fare for at vann kan renne inn i overgangen mellom tak og vegg, noe som kan føre til lekkasjer og vannskader på både taket og veggene.

- Byggverket skal sikres slik at is og snø ikke kan falle ned på steder hvor personer og husdyr kan oppholde seg. Dersom snøfangere monteres er det imidlertid nødvendig å kontrollere styrken på takkonstruksjonen før snøfangere monteres.

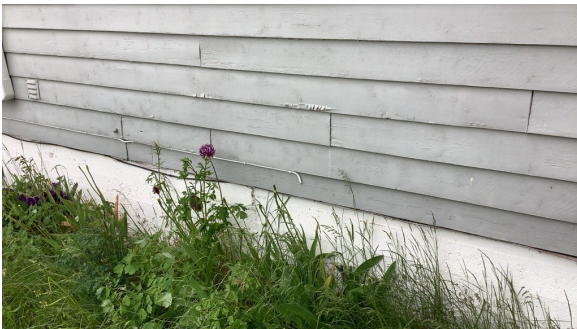
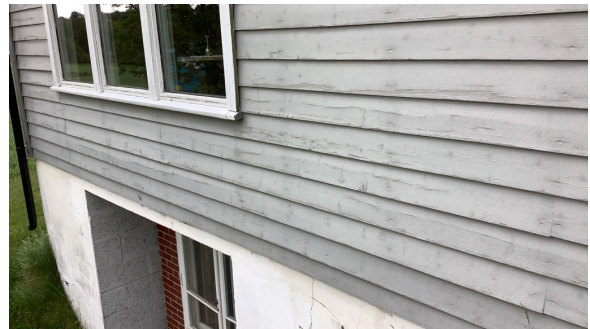
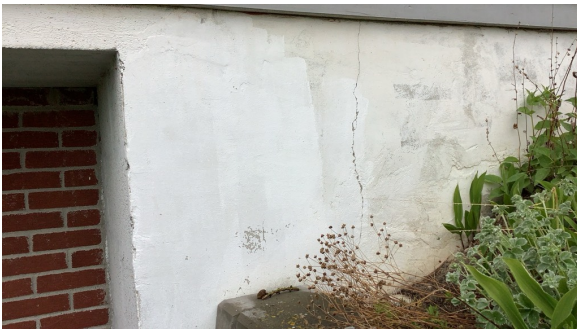
- Det er avvik:
- Deler av veggkonstruksjonen er skjult og har en alder som øker sannsynligheten for skjulte feil. Bygningsdelene har oppnådd mye av sin forventede funksjonstid.
- Kledning bærer stedvis preg av elde og slitasje.
- Delvis horisontale og skrå sprekker ble registrert.
- Sprekker på kledning er registrert. • Kledning er ført helt ned mot beslag/vannbrett, dette vil føre til fuktopptrekk i endeved.
- Svertesopp registrert.

- Tiltak:
- Deler av veggkonstruksjon er kledd inn og der kan være risiko for skjulte skader i veggen som ikke er mulig å avdekke uten fysiske inngrep. • Vedlikeholdsarbeider må påregnes.
- Lite lufting bak kledning. Utbedring av lufting vil ikke være lønnsomt som enkeltstående tiltak, men ved skifte av utvendig kledning bør det lages tilstrekkelig lufting. Manglende lufting gir økt risiko for fuktskader i konstruksjonen.
- Overflatebehandling av endeved/kledning, evt utskifting av skadet kledning. Bygningsdelen krever jevnlig vedlikehold.
- Det anbefales å etablere spalte på 6-10 mm for å begrense fuktopptrekk i treverket. Viktig at endeved overflatebehandles.

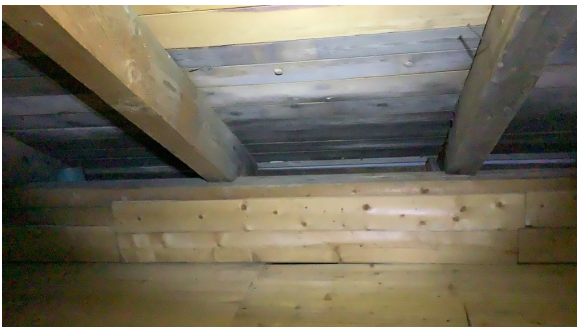
- Undertaket er misfarget som følge av kondens.
- Ved fuktmåling registrerte jeg ikke unormale verdier.
- Isolasjon dekker delvis lufting mot raft.
- Det er lite lufting i konstruksjonen. (Kan være laget lufting over taktro ved legging av ny takstein, anbefaler undersøkelser om dette)
- Dårlig lufting og luftlekkasjer kan erfaringsmessig gi kondensskader og isdannelser på den kalde årstida.
- Bygningen er bygget etter eldre standarder og er konstruert for å tåle lavere snølast enn nyere bygg. For bygninger oppført før ca. 2000 har det i standardene vært forutsatt at disse bygningene skal måkes ved høye snølast. Det er derfor vesentlig at en bygningseier kjenner til hvilket snølastnivå taket er prosjektert for og når det er nødvendig å måke taket. Ref. Standard Norge. Det vil derfor være påregnelig med nedbøyninger i takkonstruksjonen.

Kondensmerker på undertak i taktro.

- Lufting/ventilering bør forbedres.

Dårlig lufting og luftlekkasjer kan erfaringsmessig gi kondensskader og isdannelser på den kalde årstida. Gjentatte påkjenninger av is og kondens vil med årene skape behov for vedlikehold og utskifting av bygningsdeler. Det må forventes påkostninger i form av vedlikehold. • Det anbefales å føre jevnlig tilsyn med takkonstruksjon, spesielt ved større nedbørsmengder og/eller snøsmelting. Lufting/ventilering bør forbedres.

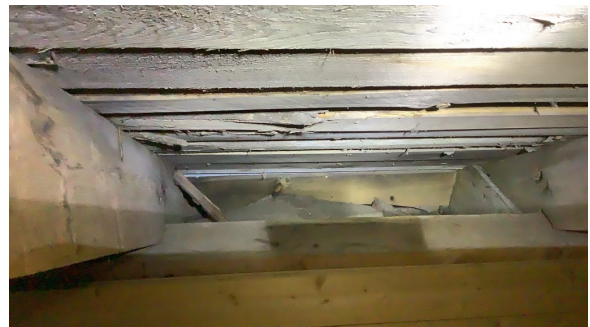
Isolasjon dekker lufting fra skråtak.

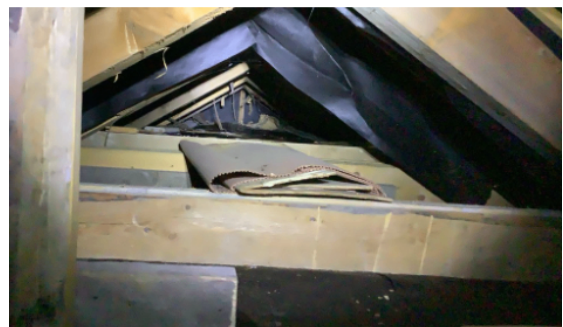
Begrenset tilgang på møneloft. Møneloftet er ikke isolert.

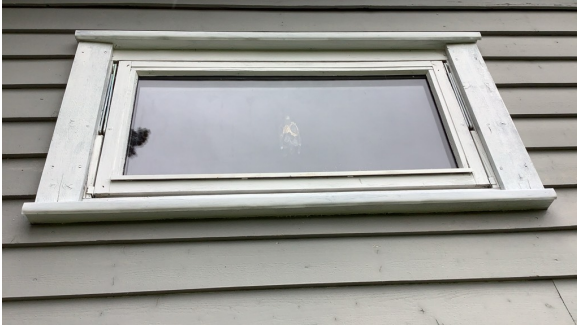
Forventet brukstid er oppnådd, eller nært forestående. Vinduer kan være PCB-holdige og må betraktes som spesialavfall ved utskifting. Omramming rundt vinduer er ført ned på beslag, risiko for fuktopptrekk i treverket. Lav høyde mellom terreng og kjellervinduer. Det ble ikke observert eller opplyst om punkterte isolerglass. Pga. temperatur og lysforhold kan dette være vanskelig å oppdage. Alder på vinduer tilsier at punktering kan forekomme selv om det ikke ble avdekket ved befaringen. Vinduskitt er slitt og har løsnet enkelte steder. Værslitte karmen utvendig.

Trevinduer med to lags glass

Vedlikeholdsarbeider bør påregnes. Enkelte vinduer må skiftes eller utbedres. Oppgraderinger/utskiftninger bør påregnes.

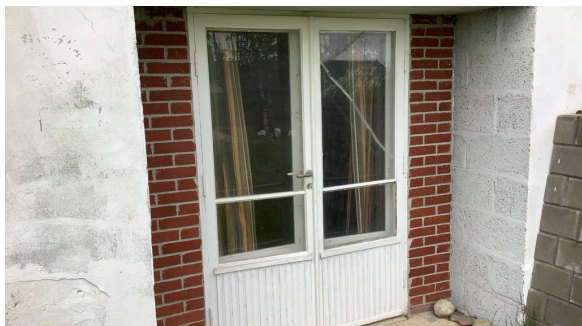
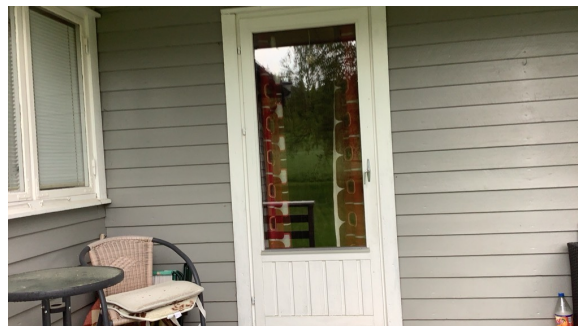
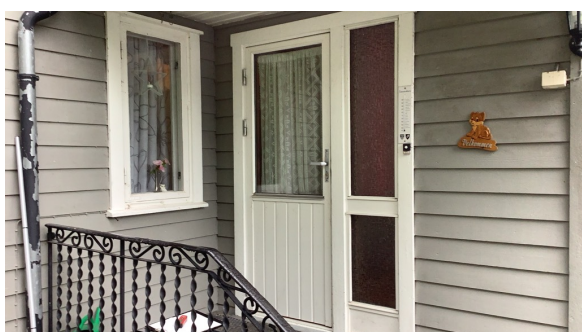
Karmene i dører er værslitte utvendig og det er sprekker i treverket. Balkongdør i kjeller går tregt mot karm. Dørene bærer preg av slitasje, men ivaretar funksjonskrav.

Det er ikke behov for strakstiltak siden dørene fungerer i dag, men ut ifra alder kan skader eller punkteringer oppstå på eldre dører. Dører med høyt varmetap medfører økt forbruk av energi til oppvarming.

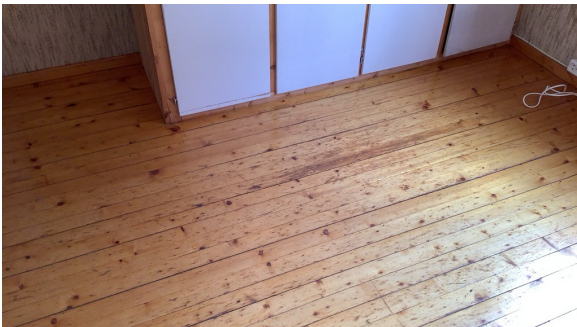
Bruksmerker på tregulv.

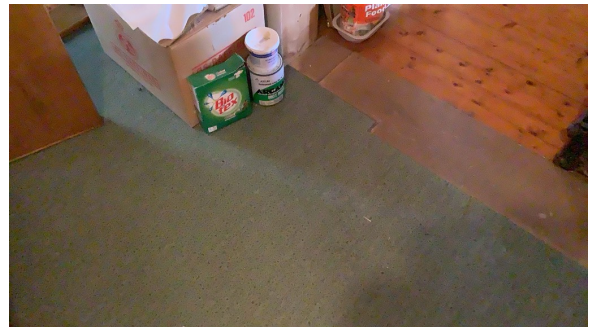
Belegg er fjernet i overgang til stue

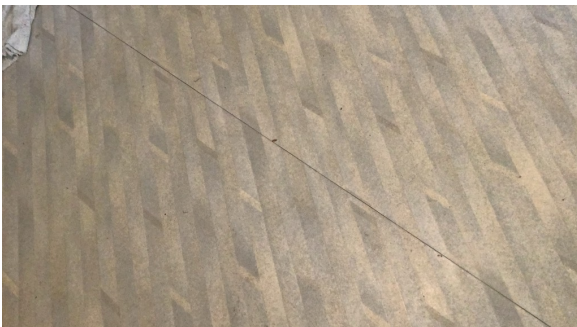
Synlig skjøt i belegg på kjøkken.

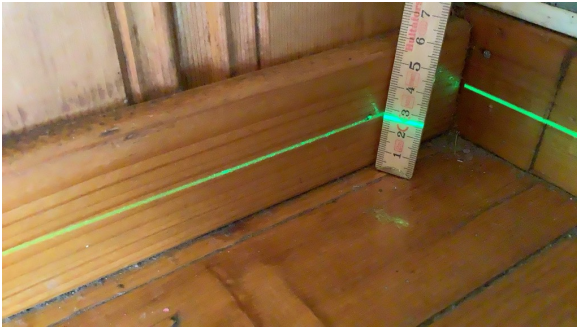
- Det er målt høydeforskjell på mellom 15-30 mm gjennom hele rommet. Tilstandsgrad 2 gis med bakgrunn i standardens krav til godkjente måleavvik.

Stue 1. etasje 15mm

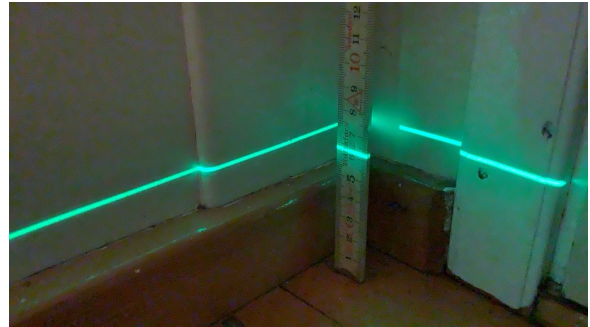
Gang 2 etg 24mm.

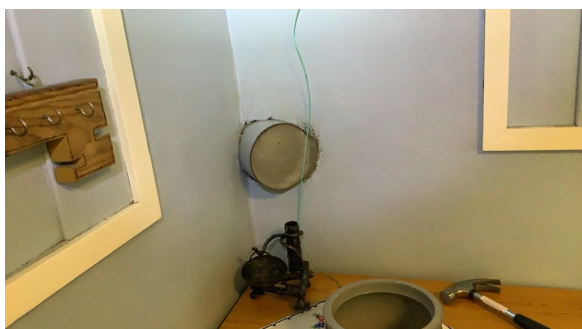
Pipehull, stålrør bør fjernes og mures igjen.

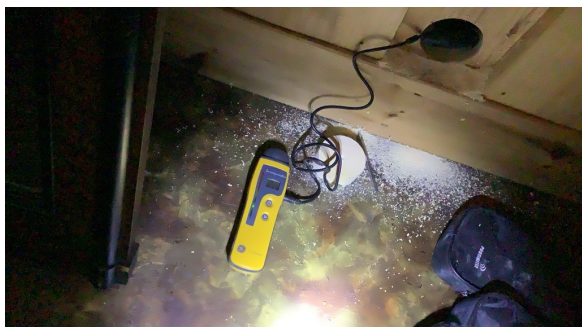
jeg målte tørre verdier nederst i yttervegg mot bunnsvill.

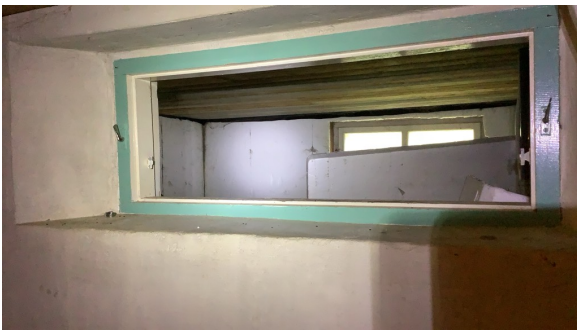
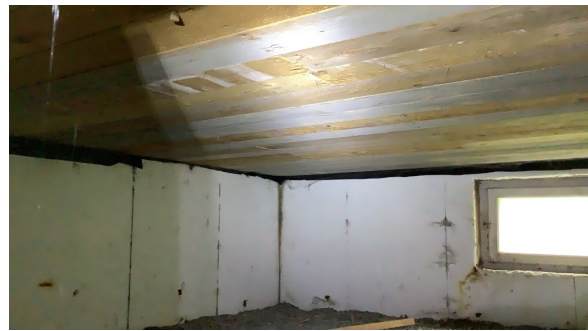
Kryperom fremstod som tørt og luftig på befaringsdagen. Fuktmåling ble foretatt, jeg målte tørre verdier i trevirke. Det gjøres oppmerksom på at utført måling kun er en stikkprøve. Utvendig terreng ligger høyere enn krypekjeller, dette gir økt risiko for fuktinnsig. Isopor på vegger i kryperom bør fjernes.

Isopor bør tildekkes/byttes. Ved en evt brann vil dette utvikle giftig røyk.

Det anbefales å legge plastfolie mot grunnen. Rydd grunnen i kryperommet for alt organisk avfall og avrett om nødvendig med f.eks. sand eller grus. Dekk den deretter med plastfolie som legges ut for å hindre avdunsting/fordamping fra grunnen. Der grunnen i kryperommet ligger under utvendig terreng, bør avrettingen sørge for at det blir fall fra ringmur eller mot en sentralt plassert renne (drensrøft) hvor vann får avløp/ledet vekk fra bygning. Grunnen må være jevn og fri for bygningsmaterialer/avfall. Legg folien med god overlapp i skjøtene og slik at det ikke kan samle seg vann på oversiden. Danner det seg likevel punkter hvor eventuelt inntrengende vann kan samle seg, må plastfolien perforeres slik at vannet kan dreneres ned. Avslutt folien ca. 0,1 m fra ringmuren slik at ev. kondensvann fra ringmuren eller overflatevann som trenger inn, kan dreneres ned. Se byggforsklad NBI 521.203.

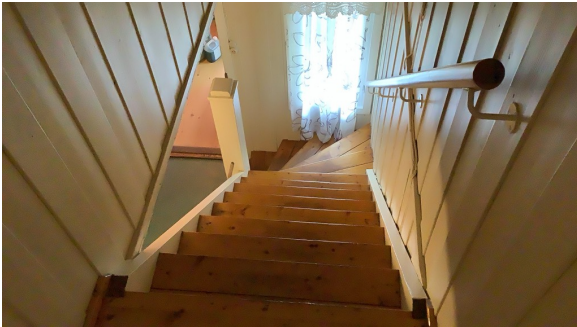
- Åpninger er såpass store at det ut ifra sikkerhetsmessige forhold anbefales å lage mindre åpninger.
- Det er ikke krav om utbedring av rekkverkshøyder opp til dagens krav.
- Rekkverket er såpass lavt at det på grunn av sikkerhetsmessige forhold anbefales økning av høyde.
- Sikkerhetsglass anbefales montert for å sikre mot alvorlige kuttskader ved sammenstøt eller fall mot glass, og mot gjennomfall. Rekkverk må monteres.

Trapp mellom loftetasje og 1. etasje. Vindu ved sving/repos er ikke sikkerhetsglass, noe som er dagens krav ved slik plassering. Rekkverk mangler.

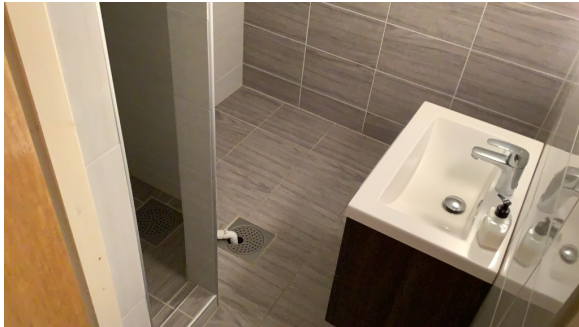
Rommet er lite.

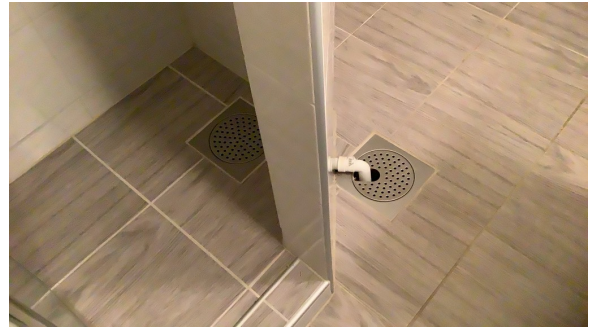
Ikke anbefalt slukløsning.

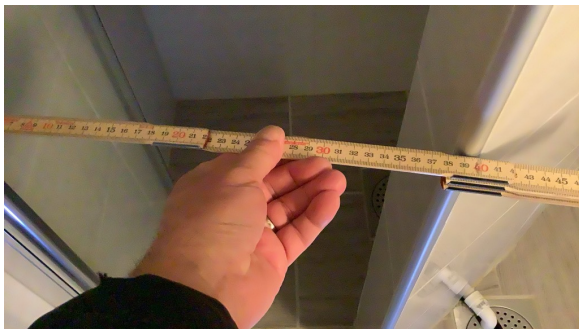
Åpning inn til dusj er smal

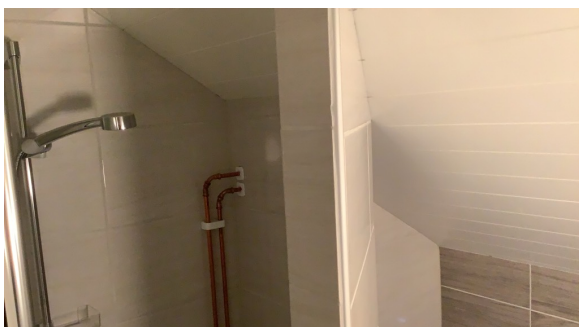
- Det er avvik:
- Det er dør i våtsone.
- Det kan ikke konstateres fuktsikker overflate på skråhimling i våtsone.
- Våtrommet er mindre enn 4 m<sup>2</sup>, det er da krav til at alle deler av rommet er å betrakte som våtsone.
- Skråhimling over dusj er en våtsone og det stilles de samme krav til fuktsikring/membrantetting og bruk av fuktbuste materialer som i øvrige våtsoner. Det er ikke benyttet overflater som egner seg i våtsone og det er sannsynligvis ikke etablert membran/tettesjikt himlingen.

Skråtak i dusj.

- Tiltak:
- Dør er beskyttet mot fuktpåkjenning, men plasseringen i våtsone kan føre til vanninntrengning i konstruksjonen.
- Skråhimling i våtsone er en våtsone og det stilles de samme krav til fuktsikre overflater som i øvrige våtsoner. Det er ikke benyttet overflater som egner seg i våtsone og det er ikke dokumentert membran/tettesjikt himlingen. Plasseringen i våtsone kan føre til fuktskader i konstruksjonen, og forkorte brukstiden til materialet. Tiltak anbefales for å unngå fuktskader.

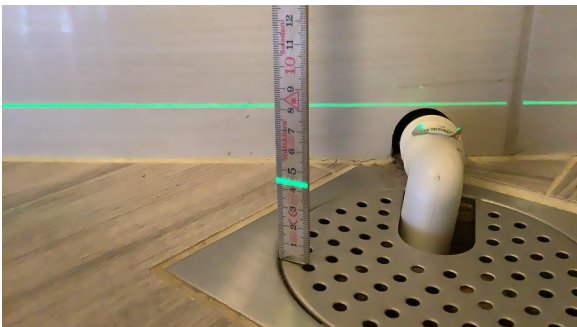
- Det er mulighet for at det kan forekomme vannlekkasje på våtrommet hvor vann ikke vil gå til sluk.
- Gulvet har ikke tilstrekkelig fall mot sluk.
- Gulvet har hindring for lekkasjevann til sluk. Oppkant til dusjnisse på gulvet mot dusjen, hindrer eventuelt lekkasjevann å renne til sluket.
- Det er ufagmessig utførelse av overflater. Fliser er lagt på eldre belegg.

5 mm fall til sluk.

- Eventuelt lekkasjevann fra utstyr utenfor dusjsone vil ikke ha en naturlig vei til sluket. Dette kan føre til at vann samler seg på gulvet og potensielt renner ut av rommet eller trenger inn i konstruksjonen.
- Ved eventuell lekkasje er det fare for at vann ikke føres til sluk. Fuktskader på konstruksjon kan oppstå. Gulvet skal avgrenses av en oppkant med vanntett sjikt på minst 25 mm på alle sider, unntatt mot døråpning der oppkanten må være minst 15 mm over ferdig gulv. Oppkant ved døråpning er under 15mm over ferdig gulv.
- Det er ikke behov for strakstiltak, men om bruker har andre brukskrav eller krav til estetikk kreves det utbedring eller utskifting. Skader/følgeskader i konstruksjon kan være en konsekvens av ufagmessig utførelse. Det anbefales derfor å følge med på tilstand til våtrommet.

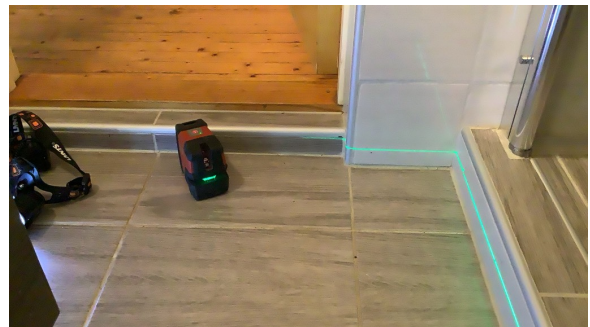
Det er terskel opp til dusjrom.

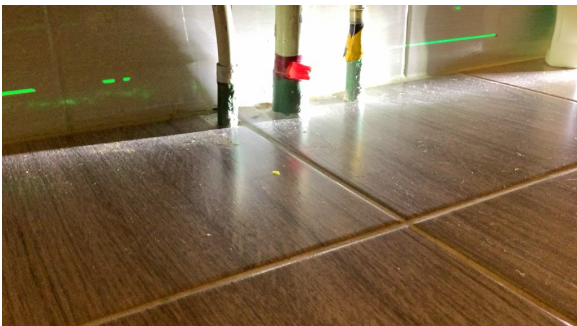
Eldre gjennomføringer i gulv.

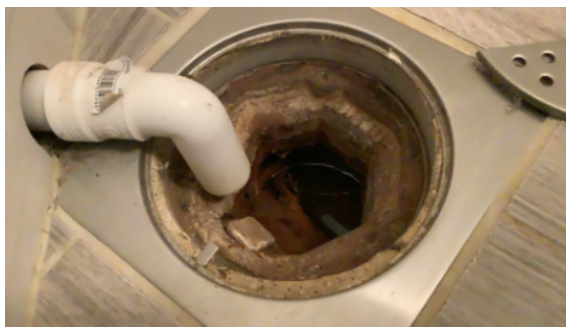
Eldre støpejernssluk på gulvet. Det er laget et lite tilførselsluk fra dusnisje som renner opp i dette.

- Det er ikke behov for strakstiltak i forhold til sluk, men ut fra alder kan skader og funksjonssvikt oppstå. Kontroller og rengjør sluket regelmessig for å unngå at sluket mister funksjonalitet. Vær oppmerksom på at utett membran og tett sluk kan føre til vannskader.

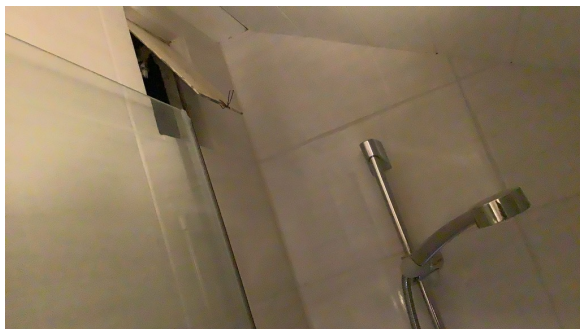
- Dersom tiltaket ikke utføres vil det være fare for dårlig luftskifting og resultere i høy luftfuktighet og utvikling av skader.

Anbefaler å etablere tilluft ved dør og montere elektrisk avtrekksvifte.

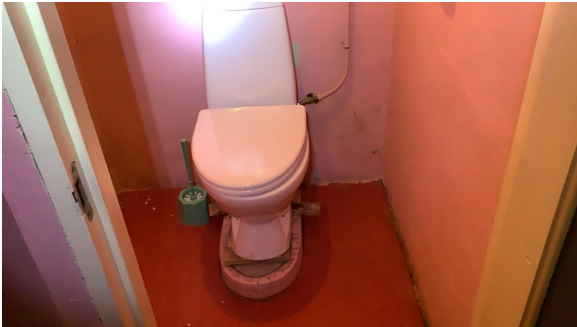
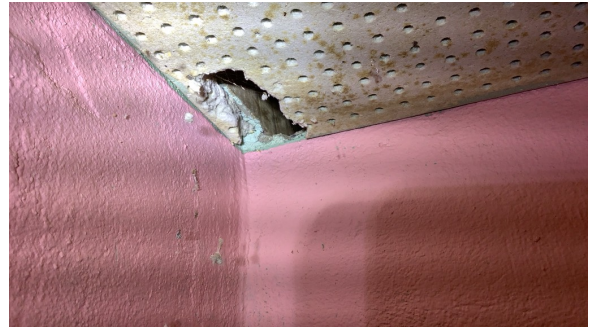
Himlingsplater.

Mekanisk avtrekk anbefales etablert. Det anbefales å etablere tilluft under dør sammen med mekanisk avtrekk. Overflater bør vedlikeholdes. Himlingsplater, se bilde. Anbefaler videre undersøkelser.

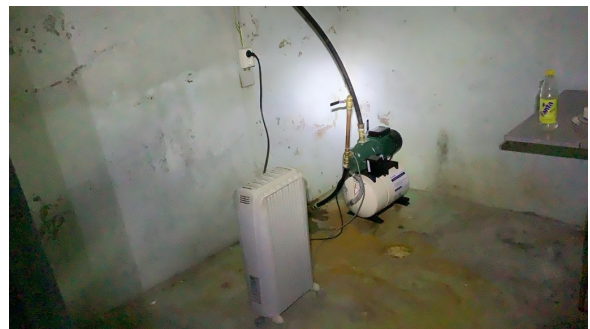
- Det er avvik:
- Tilstandsgrad 2 gis med bakgrunn i at mer enn halvparten av forventet funksjonstid for røranlegg er oppnådd.
- Det er registrert/symptomer på lekkasje på røropplegget rundt vannpumpe.

Vannpumpe for privat brønn.

- Tiltak:
- Når vannrør har oppnådd mer enn halvparten av funksjonstid er det økt risiko for fremtidige lekkasjer. Funksjonstid avhenger av bruk og type rør. Tidspunkt for utskifting er vanskelig å angi eksakt. Oppgradering/vedlikehold må påregnes.
- Lekkasjer må utbedres av rørlegger. Lekkasje fra vannrør kan føre til fuktskader i konstruksjoner.

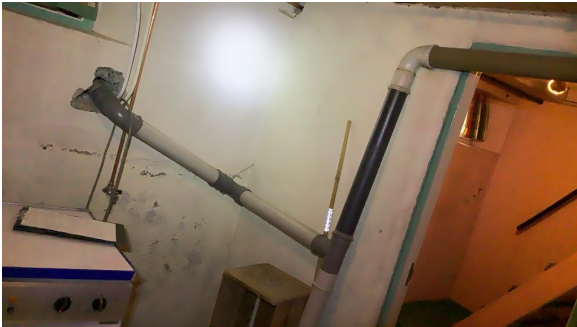
- Det er avvik:
  - Tilstandsgrad 2 gis med bakgrunn i at mer enn halvparten av forventet funksjonstid for avløpsrør er oppnådd.
  - Eldre jernrør kan være utsatt for rust/groing og gi redusert gjennomstrømning/ risiko for lekkasjer. Utvendige vann og avløpsrør som begynner å bli gamle vil ha en naturlig slitasjegrad.
- Overvåk tilstanden jevnlig. For å få tilstandsgrad 0 eller 1 må avløpsrør skiftes.

Det er registrert manglende klamring av avløpsrør i kjeller

- Tiltak:
- Når avløpsrør har oppnådd mer enn halvparten av funksjonstid er det økt risiko for fremtidige lekkasjer. Funksjonstid avhenger av bruk og type rør. Tidspunkt for utskifting er vanskelig å angi eksakt. Oppgradering/vedlikehold må påregnes.

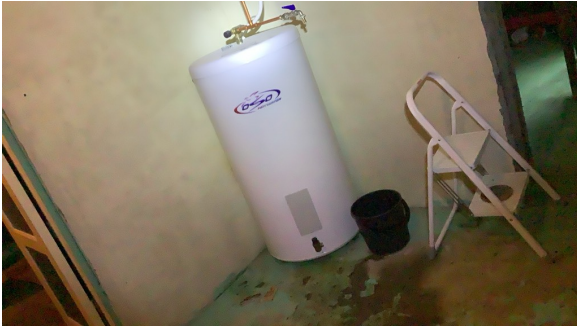
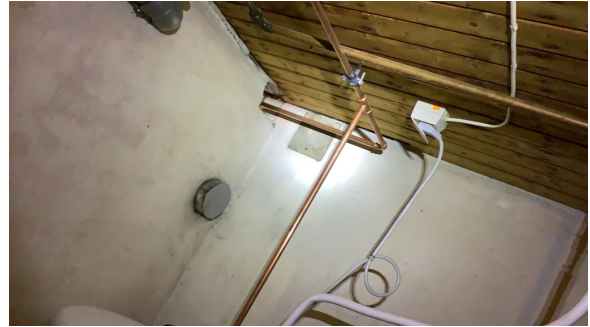
Det er lekkasje fra bereder/ ventil. Vått på gulvet rundt bereder.

Det er ikke krav om utbedring, men det bør etableres tilfredsstillende el-tilkobling etter dagens gjeldende krav. Tilkobling via støpsel og stikkontakt kan lede til varmgang/brannfare.

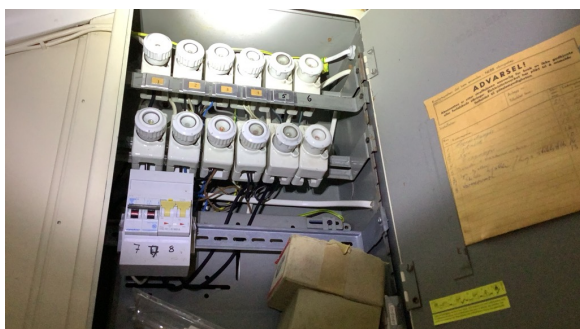
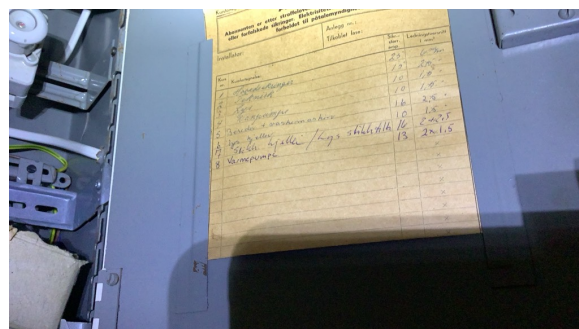
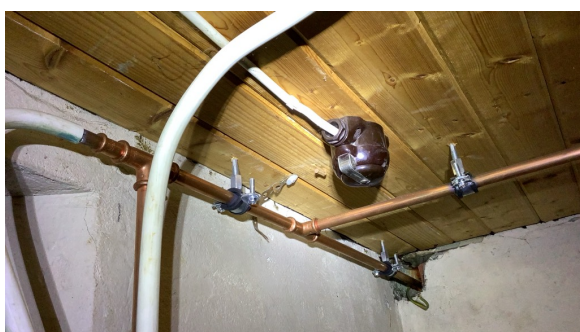
Det er eldre el-opplegg i bygningen.

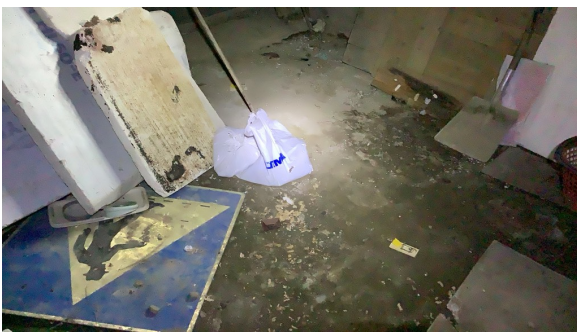
Fuktopptrekk i gulv

Det er ikke registrert avvik som tilsier at man må påregne umiddelbare tiltak, men da deler av konstruksjon er skjult medfører dette økt risiko for skader som ikke er synlige for bygningssakkyndig. Det anbefales å gjennomføre ytterligere undersøkelser.

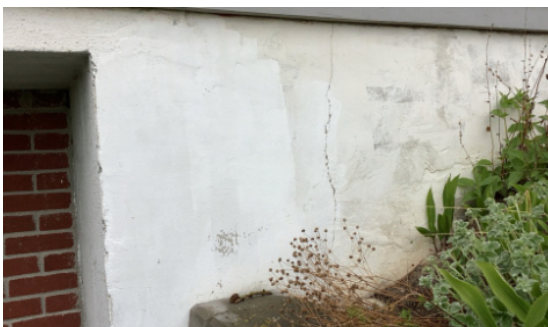
Det er registrert rissprekker i mur.
