Vestvegen 488, 2847 KOLBU

**Sjarmerende og innholdsrik  
enebolig i landlige omgivelser  
- 4 soverom - 2 uthus/ garasjer -  
barnevennlig - turområder.**

Befaringsdato: 23.05.2025

Rapportdato: 02.06.2025

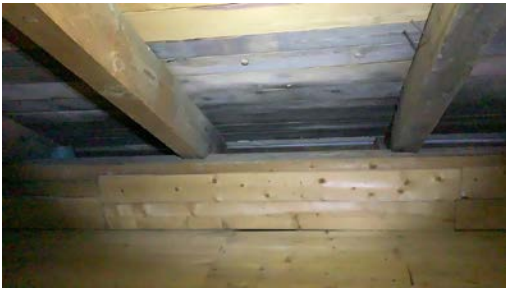
- Det er begrenset/dårlig ventilering av takkonstruksjonen.
- Undertaket er misfarget som følge av kondens.
- Ved fuktmåling registrerte jeg ikke unormale verdier.

Kondensmerker på undertak i taktro.

- Lufting/ventilering bør forbedres.

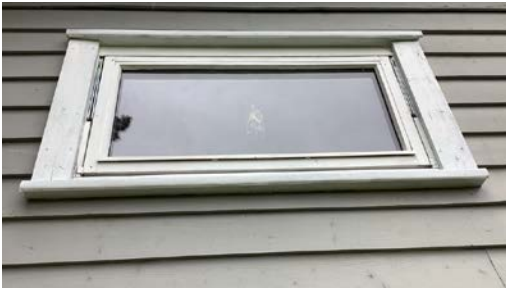
Forventet brukstid er oppnådd, eller nært forestående. Vinduer kan være PCB-holdige og må betraktes som spesialavfall ved utskifting. Omramming rundt vinduer er ført ned på beslag, risiko for fuktopptrekk i treverket. Lav høyde mellom terreng og kjellervinduer. Det ble ikke observert eller opplyst om punkterte isolerglass. Pga. temperatur og lysforhold kan dette være vanskelig å oppdage. Alder på vinduer tilsier at punktering kan forekomme selv om det ikke ble avdekket ved befaringen. Vinduskitt er slitt og har løsnet enkelte steder. Værslitte karmen utvendig.

Trevinduer med to lags glass

Vedlikeholdsarbeider bør påregnes. Enkelte vinduer må skiftes eller utbedres. Oppgraderinger/utskiftninger bør påregnes.

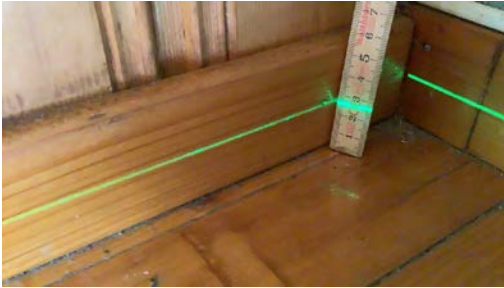
- Det er målt høydeforskjell på mellom 15-30 mm gjennom hele rommet. Tilstandsgrad 2 gis med bakgrunn i standardens krav til godkjente måleavvik.
- Deler av etasjeskiller er skjult og har en alder som øker sannsynligheten for skjulte feil. Bygningsdelene har oppnådd mye av sin forventede funksjonstid. Tilstandsgrad gitt pga. nevnte forhold.

Stue 1. etasje 15mm

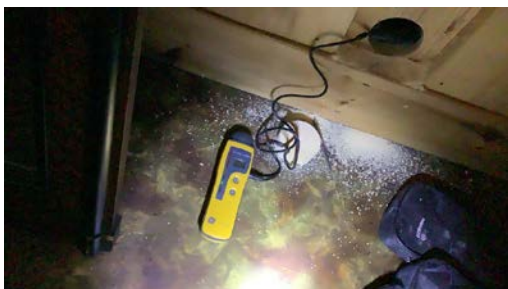
jeg målte tørre verdier nederst i yttervegg mot bunnsvill.

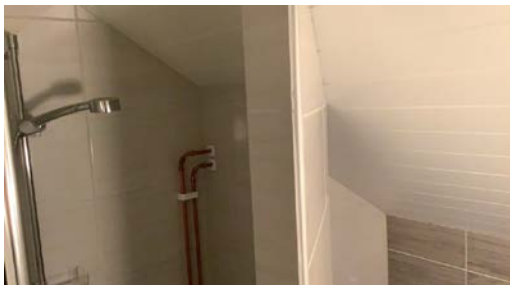
Skråtak i dusj.

- Tiltak:
- Dør er beskyttet mot fuktpåkjenning, men plasseringen i våtsone kan føre til vanninntrengning i konstruksjonen.
- Skråhimling i våtsone er en våtsone og det stilles de samme krav til fuktsikre overflater som i øvrige våtsoner.
- Det er ikke benyttet overflater som egner seg i våtsone og det er ikke dokumentert membran/tettesjikt himlingen.
- Plasseringen i våtsone kan føre til fuktskader i konstruksjonen, og forkorte brukstiden til materialet.
- Tiltak anbefales for å unngå fuktskader.

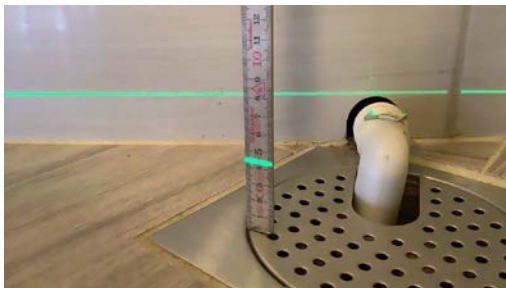
5 mm fall til sluk.

- Eventuelt lekkasjevann fra utstyr utenfor dusjsone vil ikke ha en naturlig vei til sluket. Dette kan føre til at vann samler seg på gulvet og potensielt renner ut av rommet eller trenger inn i konstruksjonen.
- Ved eventuell lekkasje er det fare for at vann ikke føres til sluk. Fuktskader på konstruksjon kan oppstå. Gulvet skal avgrenses av en oppkant med vanntett sjikt på minst 25 mm på alle sider, unntatt mot døråpning der oppkanten må være minst 15 mm over ferdig gulv. Oppkant ved døråpning er under 15mm over ferdig gulv.
- Det er ikke behov for straktiltak, men om bruker har andre brukskrav eller krav til estetikk kreves det utbedring eller utskifting. Skader/følgeskader i konstruksjon kan være en konsekvens av ufagmessig utførelse. Det anbefales derfor å følge med på tilstand til våtrommet.

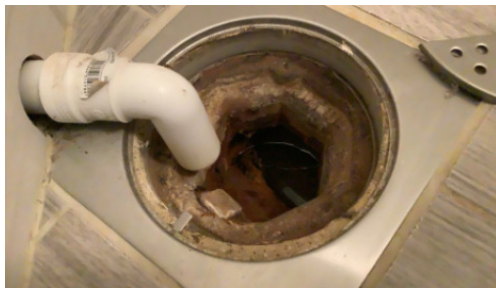
Eldre støpejernssluk på gulvet. Det er laget et lite tilførselsluk fra dusjenisje som renner opp i dette.

- Det er ikke behov for strakstiltak i forhold til sluk, men ut fra alder kan skader og funksjonssvikt oppstå. Kontroller og rengjør sluket regelmessig for å unngå at sluket mister funksjonalitet. Vær oppmerksom på at utett membran og tett sluk kan føre til vannskader.

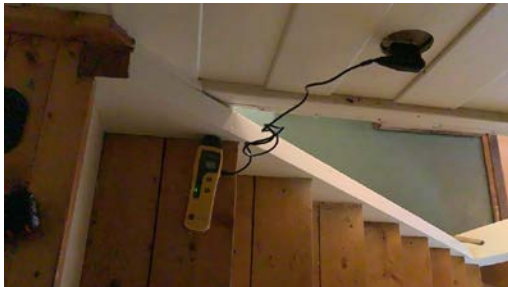
Ved fuktmåling er det ikke registrert måleverdi som indikerer fukt.

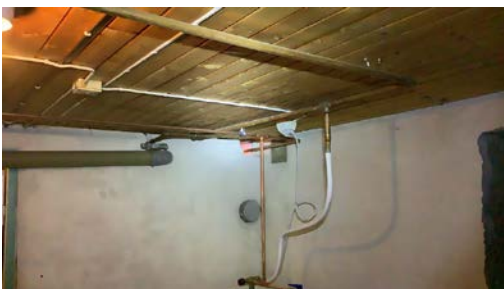
Vannrør av kobber.

- Tiltak:
- Når vannrør har oppnådd mer enn halvparten av funksjonstid er det økt risiko for fremtidige lekkasjer. Funksjonstid avhenger av bruk og type rør. Tidspunkt for utskifting er vanskelig å angi eksakt. Oppgradering/vedlikehold må påregnes.
- Lekkasjer må utbedres av rørlegger. Lekkasje fra vannrør kan føre til fuktskader i konstruksjoner.

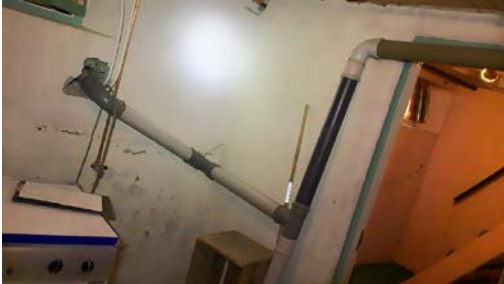
Det er registrert manglende klamring av avløpsrør i kjeller

- Tiltak:
- Når avløpsrør har oppnådd mer enn halvparten av funksjonstid er det økt risiko for fremtidige lekkasjer. Funksjonstid avhenger av bruk og type rør. Tidspunkt for utskifting er vanskelig å angi eksakt. Oppgradering/vedlikehold må påregnes.

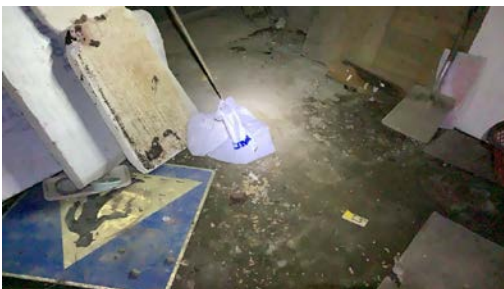
Tilstandsgrad gitt pga. nevnte forhold. Løs puss. Malingsflass, avskalling og saltutslag på vegg, dette indikerer fuktvandring i vegger. Påvist fuktskjolder på gulv. Eldre betong kan ha redusert kvalitet. Grunnmur er dels innkledd innvendig og inspeksjonen er derfor begrenset. På tilbygget del er det registrert saltutslag på murverk rundt peisen i kjellerstue.

Fuktopptrekk i gulv

Det er ikke registrert avvik som tilsier at man må påregne umiddelbare tiltak, men da deler av konstruksjon er skjult medfører dette økt risiko for skader som ikke er synlige for bygningssakkyndig. Det anbefales å gjennomføre ytterligere undersøkelser.

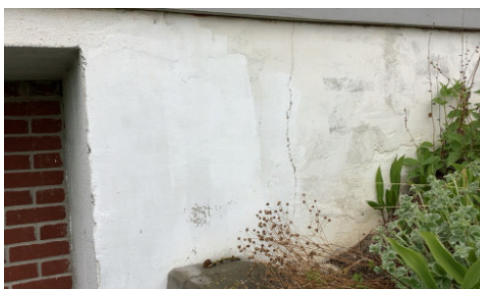
- Det er registrert skråriss som er symptom på setninger.
- Det er avvik:

Det er registrert rissprekker i mur.
