# Tilstandsrapport

Andelsleilighet

Lakkegata 68 B, 0562 OSLO

Befaringsdato: 25.02.2026

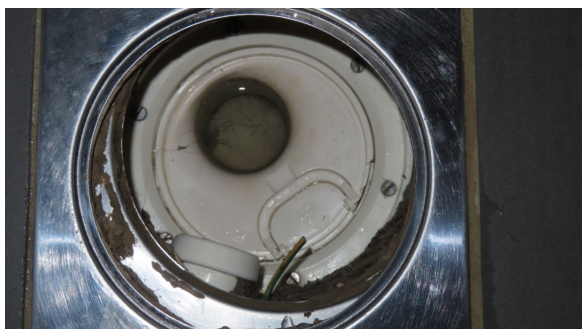
Sluk

## TG 2 Sluk, membran og tettesjikt

Plastsluk. Membran kan ikke inspiseres grunnet overmurt overgang mot klemring.

- Mer enn halvparten av forventet brukstid er passert på membranløsningen.

Ingen dokumentasjon over utførelse av membranen.

Jordingskabelen er løs.

- Overvåk tilstanden jevnlig. For å få tilstandsgrad 0 eller 1 må tettesjiktet skiftes ut, men tidspunktet for når dette er nødvendig er vanskelig å si noe om.
- Det er viktig å merke seg at levetiden til en membran varierer basert på kvalitet, installasjon og bruk. Eldre membraner kan bli sprø og sprekke opp, noe som fører til at de mister sin vanntettende funksjon. Dette kan resultere i vannlekkasjer gjennom vegger og gulv og fuktskader.
