# Tilstandsrapport

📍 Sandvedbøen 111 A, 4318 SANDNES

# gnr. 43, bnr. 310

Befaringsdato: 16.01.2025

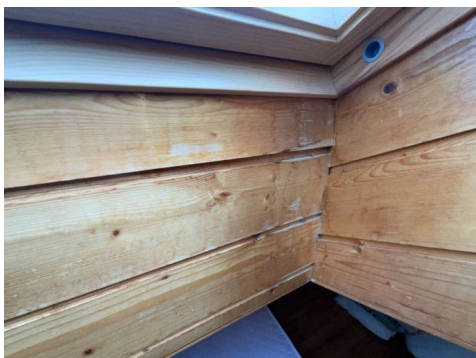
Merker etter tidligere fukt i karmen til enkelte takvinduer. Dette skyldes i hovedsak inndrev av vann når vinduene har stått åpne, samt kondens i karmen.

Merker etter tidligere fukt i karm til takvindu.

Det er ikke behov for umiddelbare tiltak. Det er viktig å følge med når takvinduer står åpne, da det lett kan drive inn vann ved nedbør. Gardiner i det ene vinduet bør fjernes/åpnes.

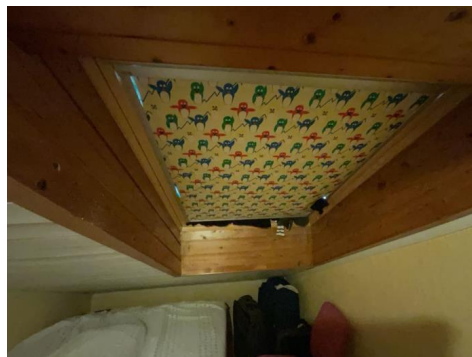
Gardiner satt fast og lot seg ikke fjerne, det medfører at glass til ene takvinduet ikke er kontrollert. Det gjøres oppmerksom på at ved tildekking av glass øker faren for varmesprekk i glasset, eventuelt kondens mellom glass og gardiner.

Gardiner lot seg ikke fjerne på det ene vinduet.

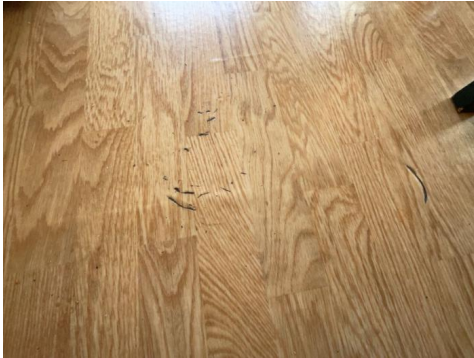
Det er påvist noe småskader i belegg på gulv enkelte steder.

Enkelte småskader i belegget på gulv i kjøkken.

Det er ikke behov for umiddelbare tiltak, men for å oppnå TG1 må belegg med småskader skiftes.

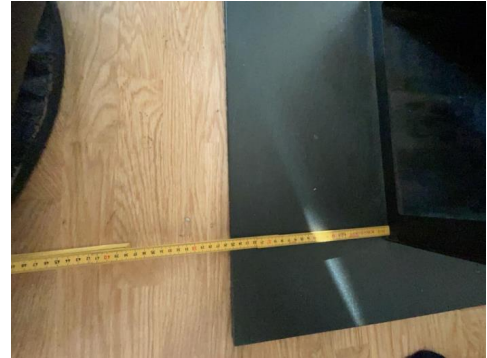
Plate under ovn er for kort. Det skal være ikke brennbart underlag minst 300mm ut fra ildstedets åpning, i hele åpningens bredde.

Plate under ovn bør flyttes eller skiftes slik at krav i forskrifter ivaretas.

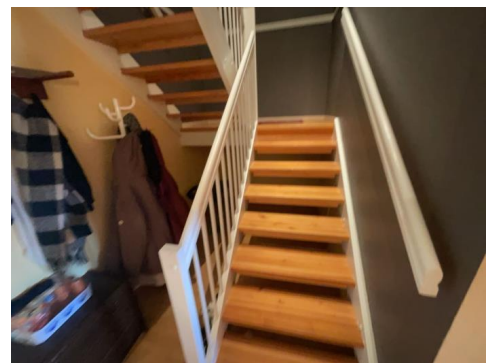
Innvendig trapp.

Det er ikke behov for umiddelbare tiltak.

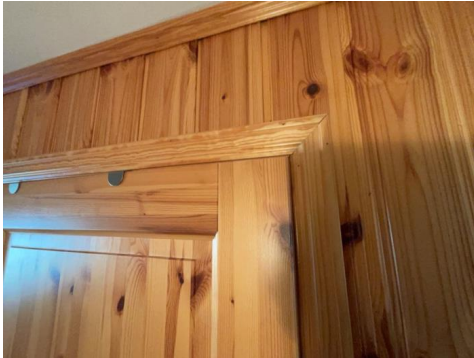
Enkelte innvendige dører tar i karmen.

Dører som tar i karmen bør justeres slik at disse lett kan åpnes og lukkes uten å ta i karm eller terskel.

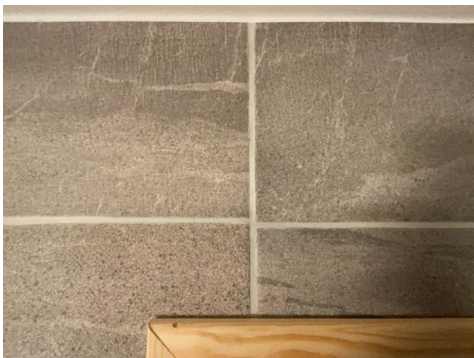
Enkelte skjeve overganger mellom fliser.

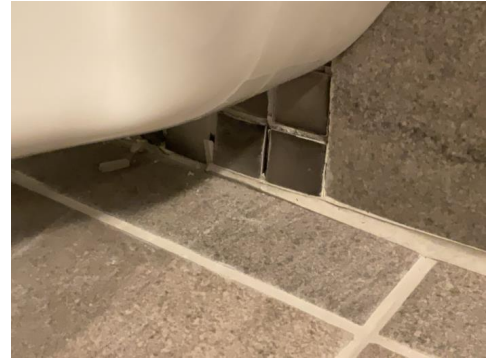
Løse mosaikkfliser under toalett.

Fliser i nedre ende av toalettkasse bør tas løst og utføres på ny.

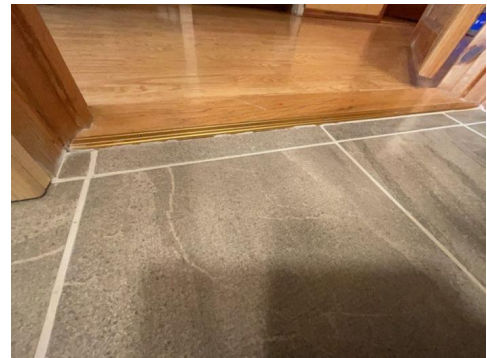
Det er ikke etablert membranoppbrett mot dørterskel.

Det bør etableres fuktsikker membranoppbrett ved dørterskel slik at krav om minst 25mm høydeforskjell ivaretas.

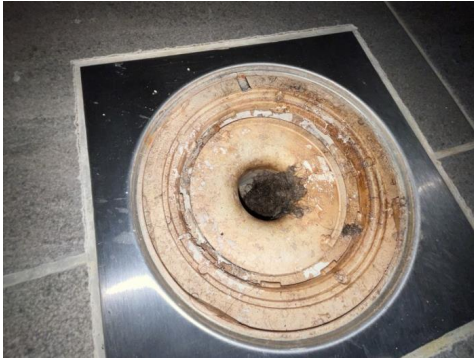
Plastsluk i gulv, uten synlig membran.

- Det må gjøres nærmere undersøkelser.

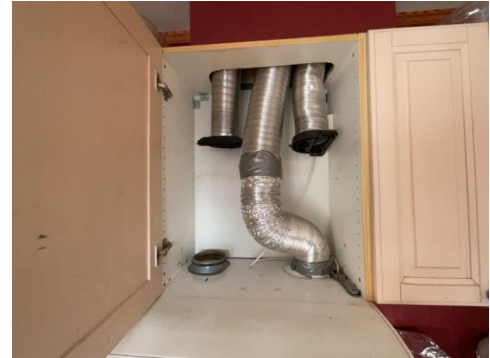
Ventilasjonsrør er ikke tilkoplek kjøkkenventilator da denne tilsynelatende er skiftet til en som ikke er beregnet brukt mot mekanisk avtrekk.

Det anbefales ombygging av ventilasjon slik at avtrekksrør fra bad igjen blir tilkoplek avtrekk.

**Kostnadsestimat: 10 000 - 50 000**

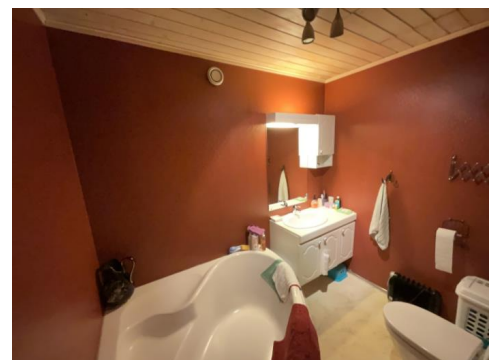
Bad fra byggeåret.

- Våtrommet må totalrenoveres. Alle forhold med tettesjikt, våtsone, sluk m.m. må dokumenteres.

**Kostnadsestimat: 100 000 - 300 000**

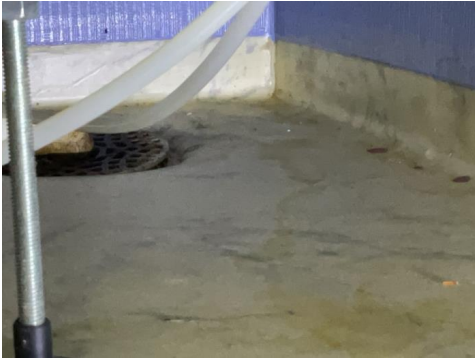
Sluk under badekar, begrenset besiktiget grunnet vanskelig tilkomst.

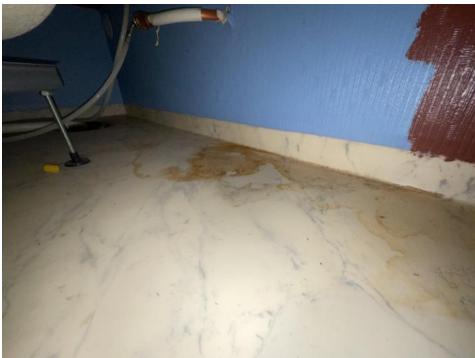
Merker på gulv viser tidligere vannansamling grunnet motfall på gulv.

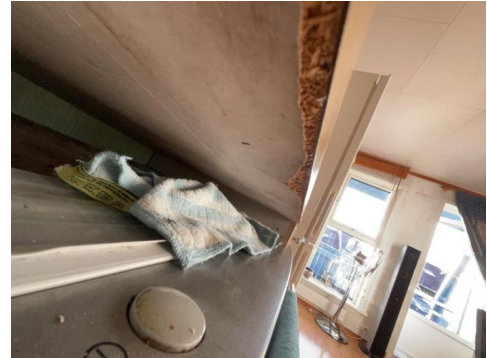
Det er ikke montert dampbeskyttelse i underkant av benkeplate over oppvaskmaskin.

Det bør monteres dampbeskyttelse i underkant av benkeplate over oppvaskmaskin.

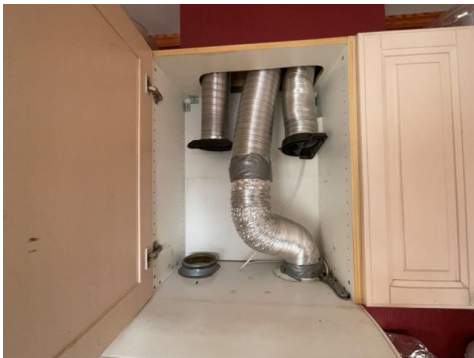
Bilde fra kjøkkenventilator.

Ventilasjonsløsningen må forbedres.

**Kostnadsestimat: Under 10 000**

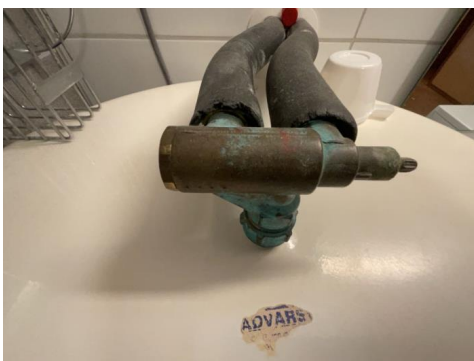
Det er påvist irr på blandeventil i topp av bereder. Dette tyder på tidligere lekkasje eller kondens ifm. blandeventilen.

Irr på blandeventil i topp av bereder.

• Det er ikke behov for utbedringstiltak siden tanken fungerer i dag, men ut ifra alder kan skader plutselig oppstå på eldre tanker.
