Enebolig  
Rossneshagen 9  
5419 Fitjar

Dato: 26/02/2024

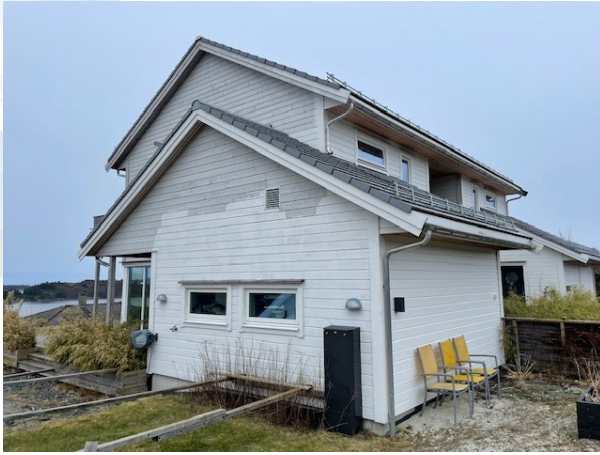
### TG 3 2.1 Yttervegger

**Merknader:** Deler av utvendig kledning er grunnet og malt med ett toppstrøk fra fabrikk. Dette kan gi forkortet levetid på kledningen.

Deler av kledning er kun grunnet og malt med ett toppstrøk. Overflatene må behandles snarest.
