# Tinghusgata 3 2414 ELVERUM

## Tilstandsrapport Eierskifte

Boligtype: Leilighet i boligblokk

Byggeår: 2006

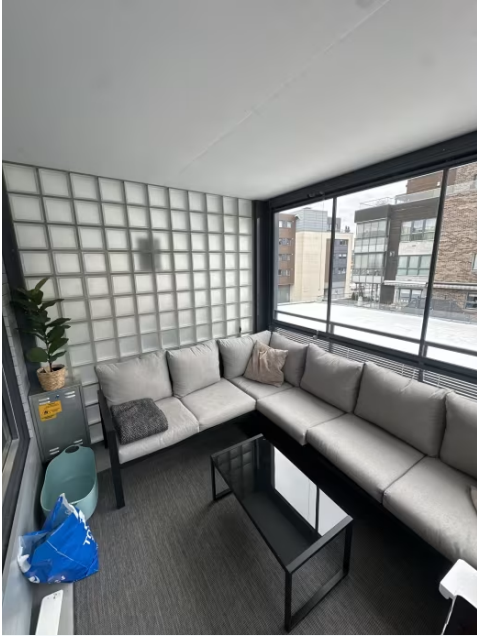
Viser innglasset balkong med adkomst fra stue.

Det er betongdekke med ukjent bruk av membran/tettesjikt.

Ingen vesentlige avvik eller skader ble registrert.

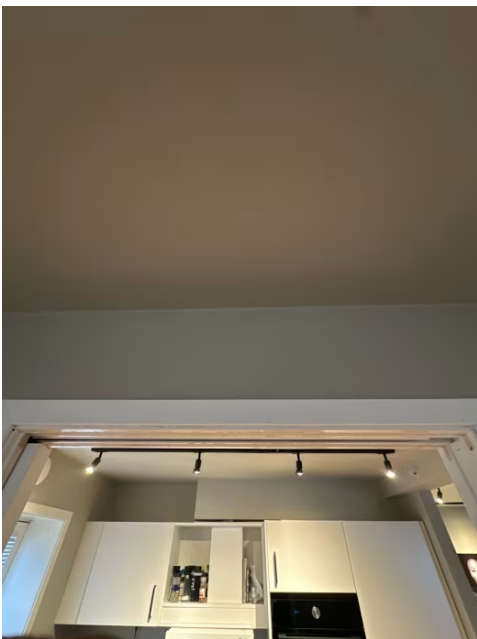
Listverk ved topp skyvedør til kontor mangler.

Enkelte sår og hakk ved ytterdør.

Vindu på soverom lukker seg ikke tilstrekkelig. Låsemekanisme med justeringsbehov/ utbedring.

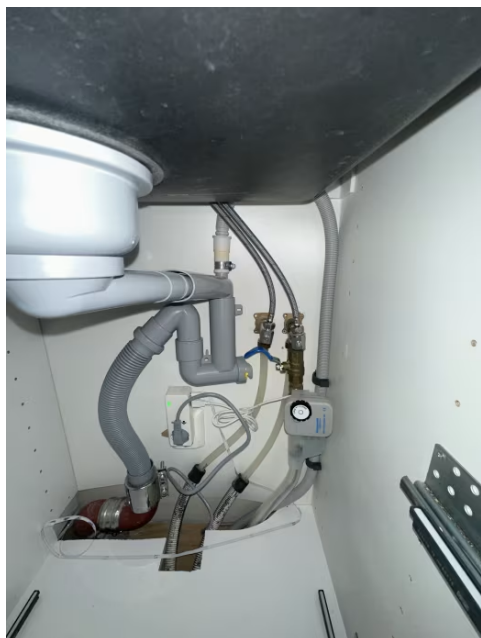
Viser vann og avløpsinstallasjoner under kum.

Innredningen vurderes å være i funksjonell tilfredsstillende stand og ingen symptom på fukt eller skader ble påvist i utsatte soner.

Silikonfuge anbefales etablert i overgang benkeplate og vegg. Plate på vegg ved stekesonen anbefales etablert.

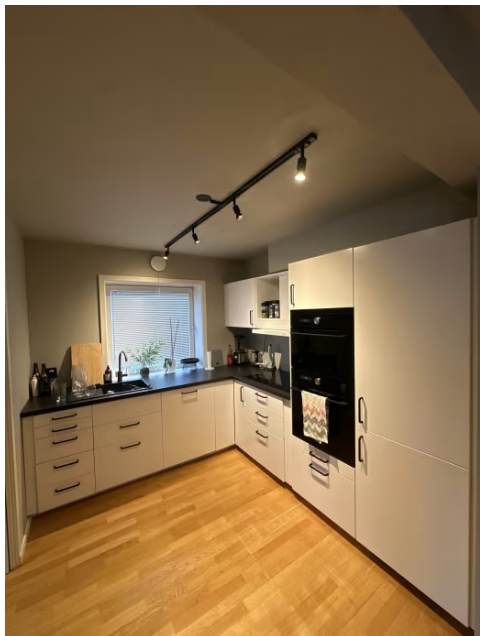
Viser kjøkkeninnredning og hvitevarer.

Avtrekk har begrenset funksjon.

Tiltak med å forbedre avtrekksfunksjon må påregnes.

Det anbefales kontroll av borettslaget / sameiet om ventilator med mekanisk vifte kan tilknyttes sentralavtrekkssystem.

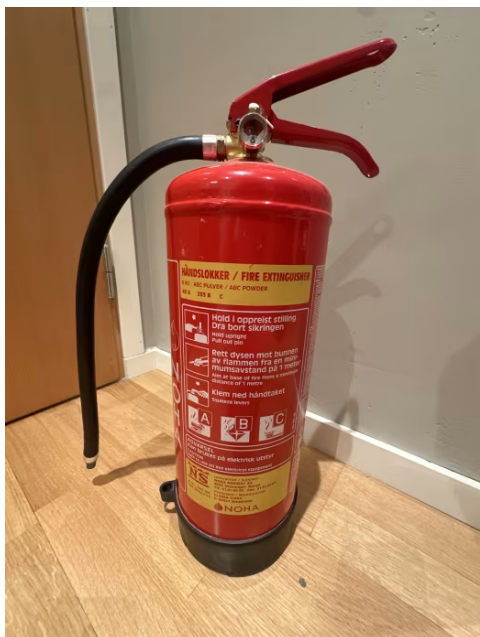
Viser brannslukningsapparat.

Brannslukningsapparat eldre enn 10 år.

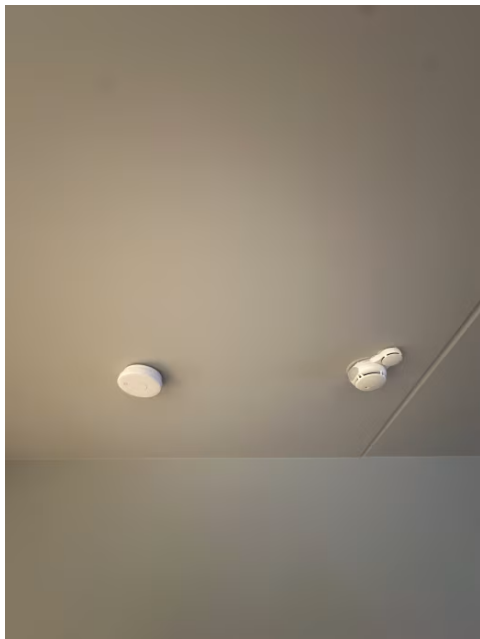
Viser brannvarsling.

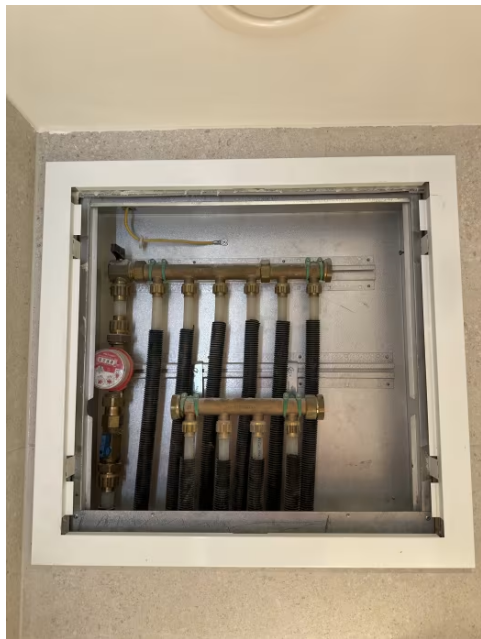
Viser rør i rør system fra fordelerskap plassert på bad og frem til sanitærinstallasjoner på baderom og kjøkken. Hovedstoppekran i skap.

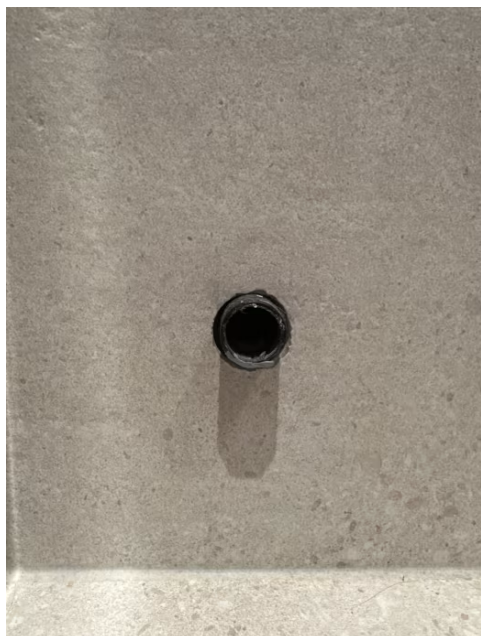
Viser avrenning fra fordelerskap.

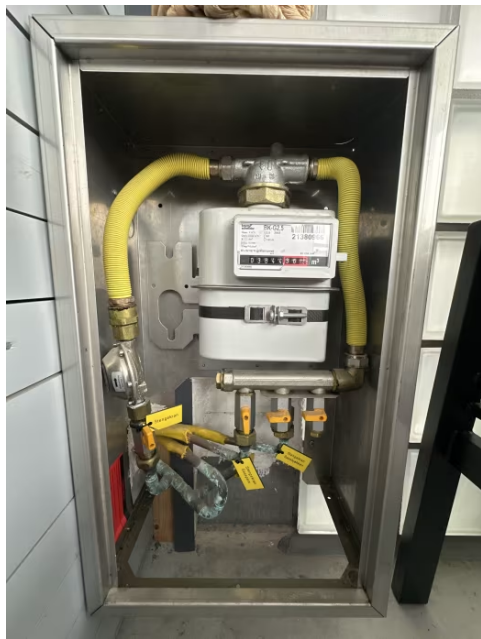
Det ble registrert noe irr på gassrør i stålkasse ved innglasset balkong.

Viser metallkasse ved innglasset balkong for gassforsyning til gasspeis i stue samt måler for avlesning av forbruk.

Dokumentasjon på service/vedlikehold må fremskaffes. Funksjon og tilstand må vurderes av fagmann.

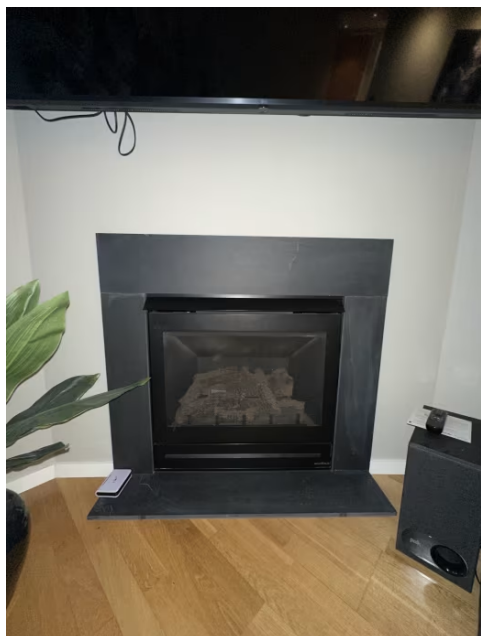
Viser gasspeis montert i stue.

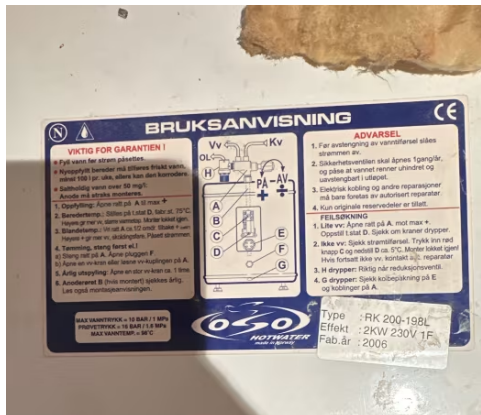
Viser teknisk data på bereder.

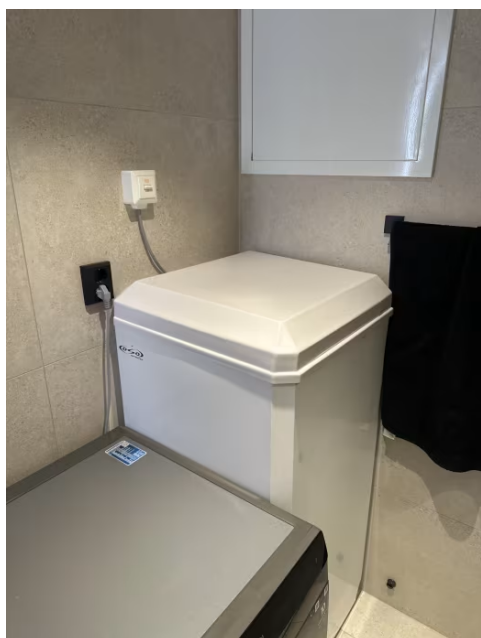
Viser plassering av bereder på bad.

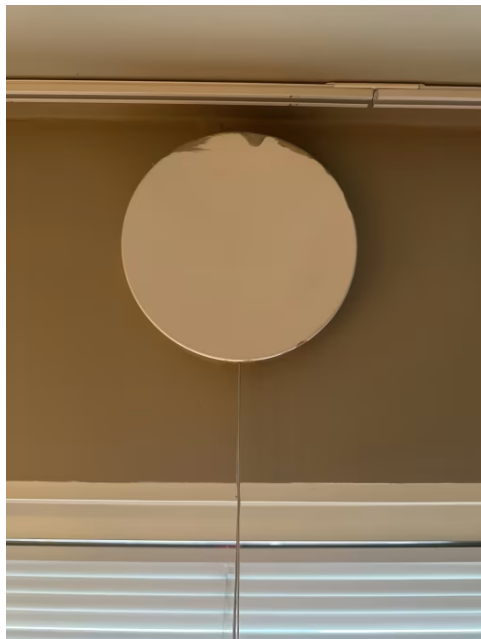
Det registreres maling på veggventiler.

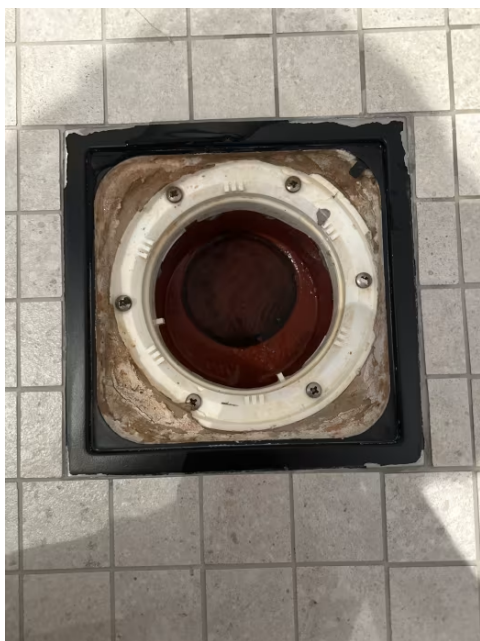
Viser sluk i dusjsonen.

Det er viktig at sluk rengjøres jevnlig for å sikre god avrenning.

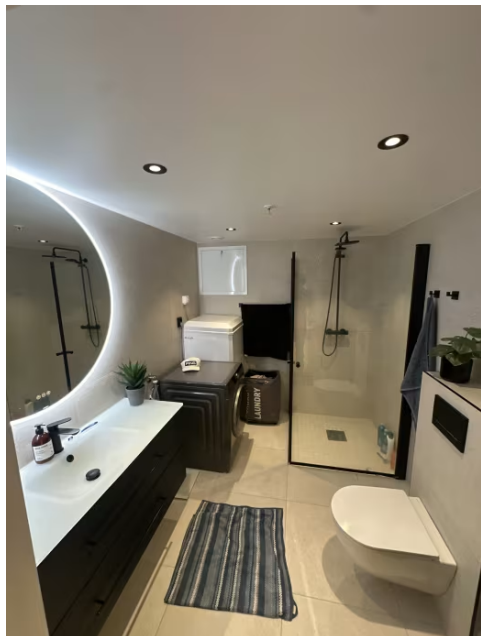
Det er etablert baderomsinnredning, klosett med innebygd sistene, opplegg for vaskemaskin, varmtvannsbereder og innfellbare dusjvegger.

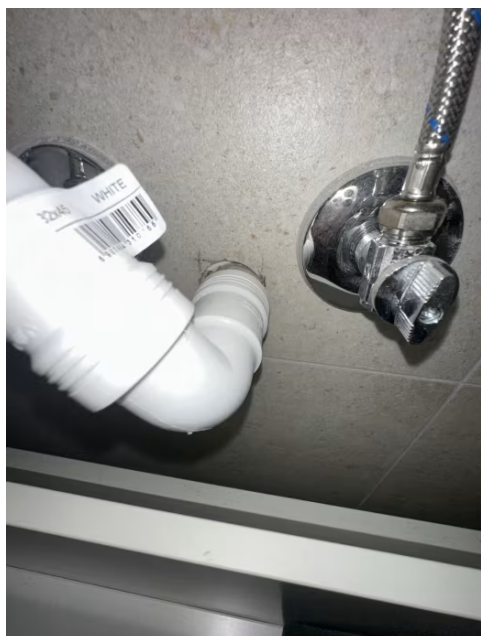
Det er ikke synlig tettesjikt rundt rørføringer i vegg

Løsningen/utførelsen rundt rørgjennomføringer gir fare for fukt inn i konstruksjoner.

Lokal utbedring rundt rørføringer anbefales for bedre sikkerhet.

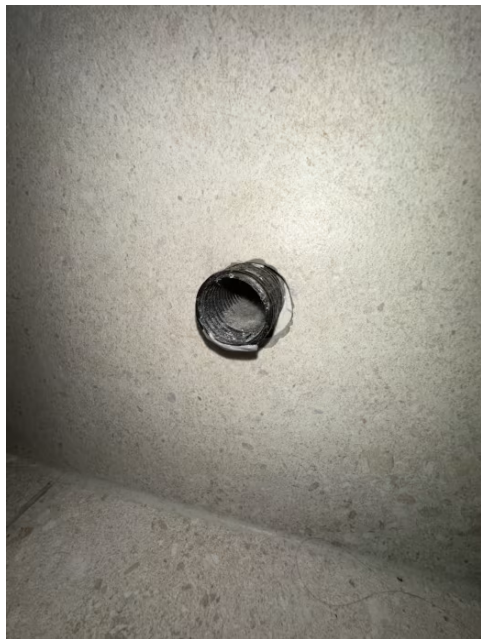
Det er ikke synlig tettesjikt rundt rørføringer i vegg

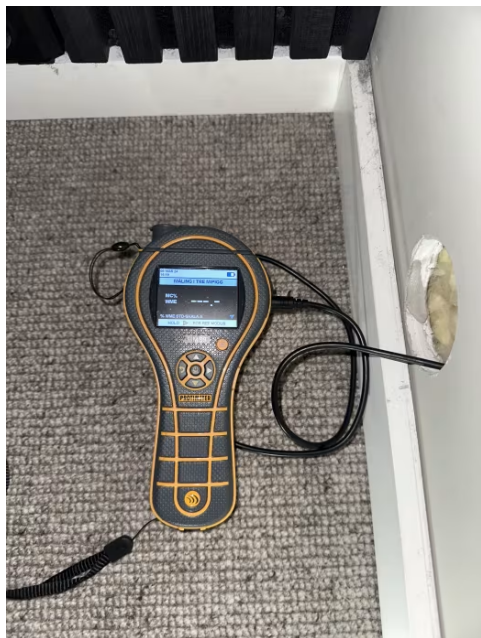
Det er foretatt hulltaking med 73 mm hullbor fra tilstøtende rom (soverom). Undersøkelsen viser ingen tegn til skader eller fukt i konstruksjonen.
