Tilstandsrapport

Boligbygg med flere boenheter

Kongens gate 12 , 1530 MOSS

Befaringsdato: 30.03.2026

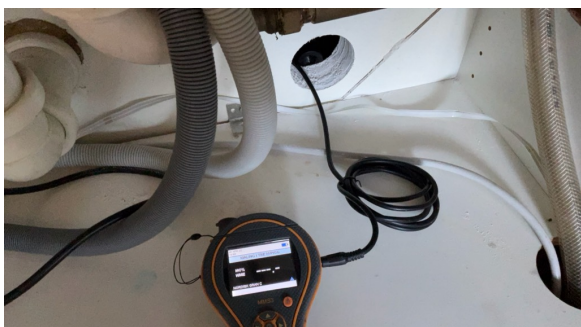
TG 0 Tilliggende konstruksjoner våtrom

Hulltaking er foretatt uten å påvise unormale forhold. Hulltaking er foretatt ved/i kjøkken.

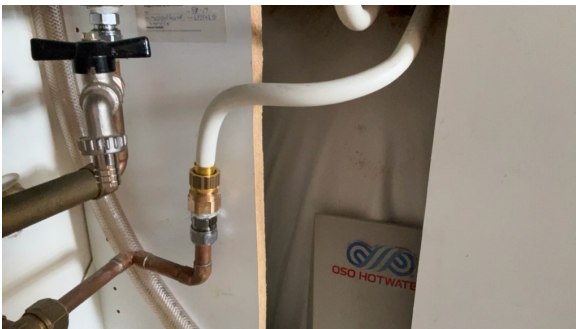
Varmtvannstanken er på ca. 120 liter.
