# Tilstandsrapport

Fritidsbolig

Storøyvegen 130, 5583 VIKEDAL

Befaringsdato: 09.05.2025

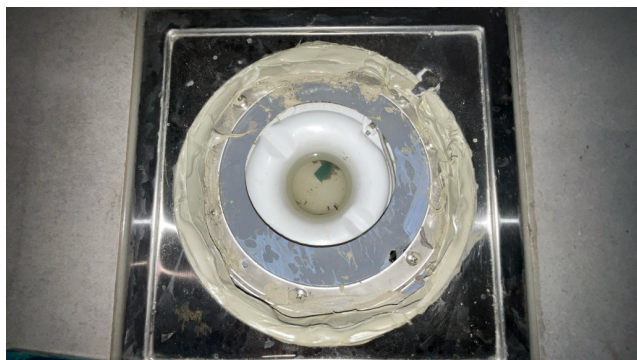
Det er plastsluk og smøremembran med dokumentert utførelse.  
Legger ferdigattest og sjekkliste til grunn som dokumentasjon for utførelse membran.

Bilde viser sluk i dusj.

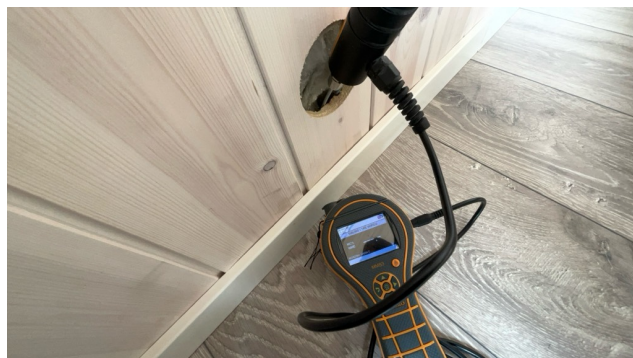
Hulltaking er foretatt, uten å påvise unormale forhold.  
Hull tatt i vegg mellom soverom og bad.  
Fuktmåling er utført i vegg våtsone dusj.  
Ved fuktmåling under 7,8 fuktprosent, viser ikke verdier i display.  
Fuktmåler er justert for nordisk gran.

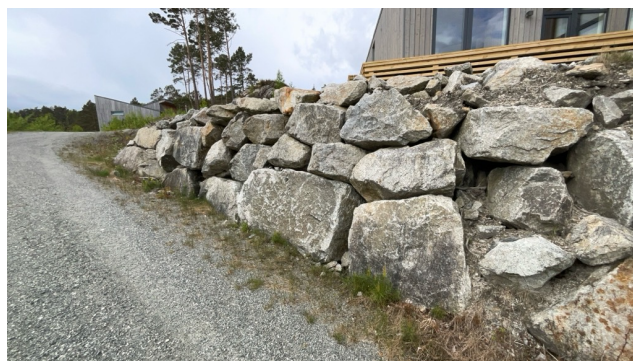
#### Vurdering av avvik:

Utførelse og materielvalg vil være avgjørende for eksakt pris.

**Kostnadsestimat: 10 000 - 50 000**
