# Tilstandsrapport

Enebolig

Seimskleiva 1, 5260 INDRE ARNA

Befaringsdato: 14.05.2025

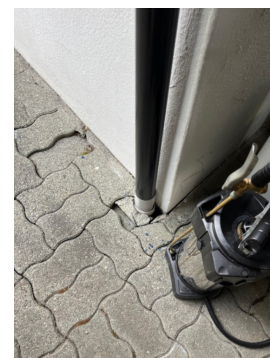
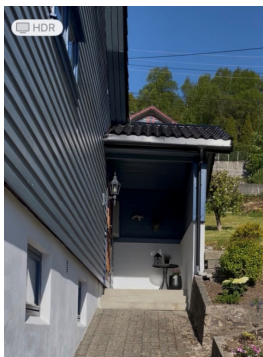
## ! TG 2 Veggkonstruksjon

Det er pusset og malt murkonstruksjon og bindingsverk fra byggeår og tilbyggingsår  
Vegger er kledd med liggende trekledning.  
Det er kontrollert for generell slitasje, utførelse og andre mulige avvik.

Jevnlig tilsyn anbefales, vedlikehold må påregnes

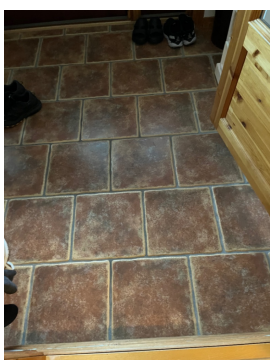
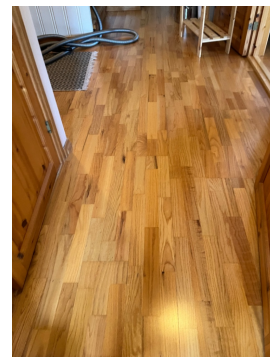
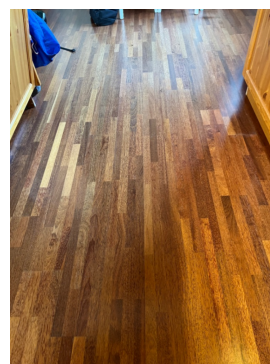
### ! TG 2 Etasjeskille/gulv mot grunn

- Det er målt høydeforskjell på mellom 15-30 mm gjennom hele rommet. Tilstandsgrad 2 gis med bakgrunn i standardens krav til godkjente måleavvik.

Fungerer med dette avvik, avretting anbefales ved senere oppgradering
