# Tilstandsrapport

Tomannsbolig

Skaugenveien 9 B, 1807 ASKIM

Befaringsdato: 12.03.2025

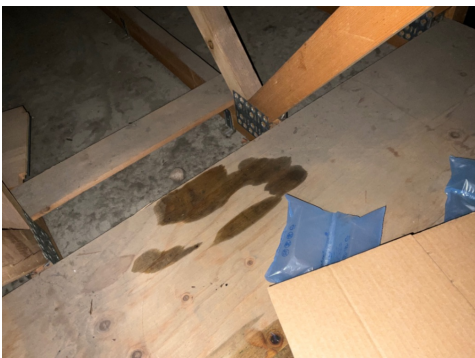
### ! TG 2 Nedløp og beslag

Takrenner, nedløpsrør og beslag over tak er laget av overflatebehandlet stål med svart utførelse. Vannbrettbeslag under vinduer er utført i hvitt.

- Det er påvist avvik i beslagløsninger.
- Det mangler tilfredsstillende adkomst til pipe for feier.

Bygget er ikke utstyrt med stigetrinn eller feieplattform på taket. Takrenner og nedløp ble besikket fra bakkenivå, da det ikke var sikkerhetsmessig forsvarlig å gå opp på stige på befaringstidspunktet. Det er registrert at det ikke er montert beslag rundt skorstein, det er også observert råteskader på undertak rundt skorsteinen. Se ytterligere kommentarer og bilder under "Takkonstruksjon/loft" for mer informasjon.

- Avvik i beslagløsninger må utbedres.
- Plattform for feier må monteres.
- Stigetrinn for feier må monteres.

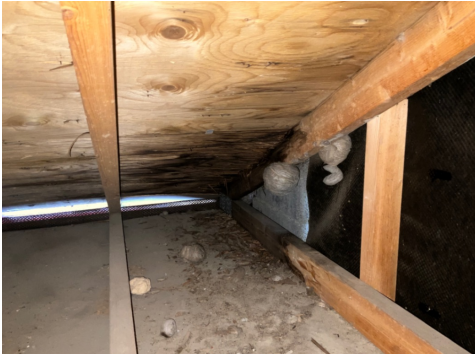
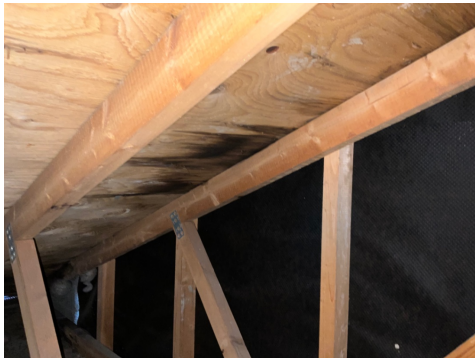
#### Vurdering av avvik:

- Det er påvist fukt-/råteskader i takkonstruksjonen.
- Det er påvist fuktskjolder/skader i takkonstruksjonen.

Det er påvist vanninntrengning ved gavlvegg, samt ett punkt lengre inn på taket. Undertaket er av finerplater, med tydelige råteskader grunnet forholdet.

- Påviste skader må utbedres.
- Råteskadede konstruksjoner må skiftes ut.

Undertak med råteskader må skiftes ut. Dette innebærer å ta opp takteking og bytte undertak fra oversiden. Beslag rundt pipe bør etableres i samme prosess.

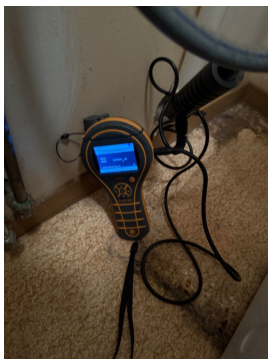
Det er observert betydelige sprekker i overgangsskjøter på baderomsplatene.

Baderomsplater må skiftes ut for å lukke avviket.

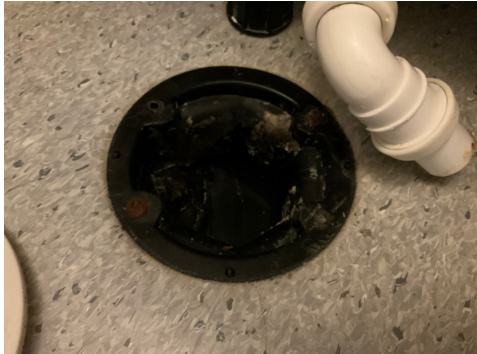
### ! TG 2 Sanitærutstyr og innredning

- Det er påvist andre avvik:

- Det må foretas tiltak for å lukke avviket.

Det anbefales at festene kontrolleres og at nødvendige justeringer gjøres for å sikre at innredningen er trygt og stabilt montert. Det kan være nødvendig å ettermontere eller stramme festene for å unngå skader eller funksjonsfeil i fremtiden.

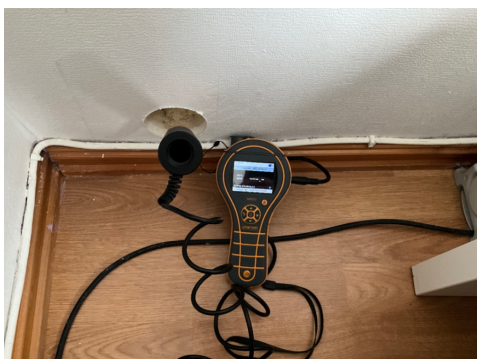
- Det er påvist at overflater har noe skader.
- Det er påvist fuktskjolder/svelling i bunnplate i benkeskap.
