# Fjellhaugvegen 33

## 7353 BØRSA

### Tilstandsrapport

### Eierskifte

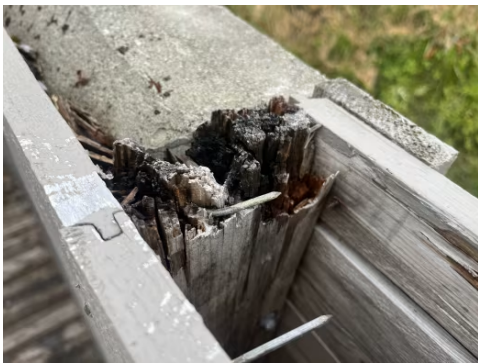
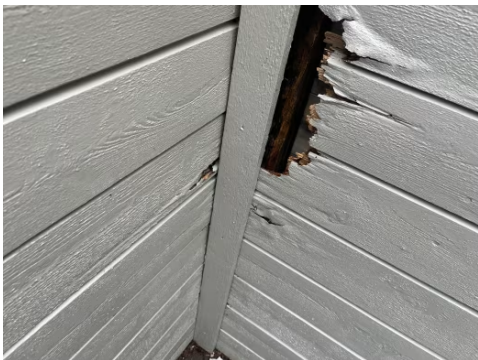
## 6.6 Balkong, terrasse, platting: Terrasser

| Er det tegn på sopp/råteskader i treverk eller skader i betong? | Ja |
| Er det avvik på rekkverkshøyde og åpninger i rekkverket i forhold til gjeldene byggt teknisk forskrift på befaringstidspunktet? | Ja |
| Konstruksjonen har råteskader på rekkverk, stolper og stedvis på terrassebord og har behov for umiddelbare tiltak. Videre mangler det rekkverk på deler av terrasse/ trapper. | |

| Utbedringer av råteskadet materialer bør utbedres. Videre må det etableres rekkverk i henhold til dagens krav. | |

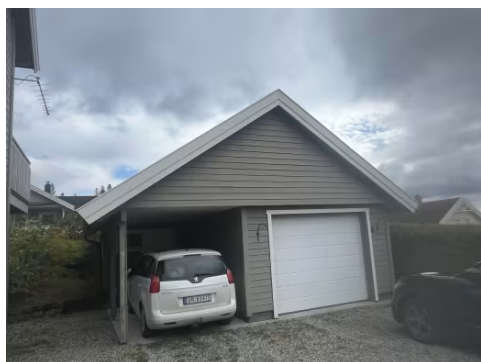
## 6.29 Øvrig: Garasje

Det registreres/ opplyses om fuktproblematikk som er relativt godt synlig på platekledde vegger/ himling i garasjerommet. Forholdet opplyses å være fortrinnsvis på vinteren og det antas da at dette er kondensrelatert. Det anbefales å etablere flere ventiler på yttervegg for å kontrollere om forholdet bedrer seg. Videre anbefales det å etablere toplist på utvendig fuksikring og pusse utvendig betongstein. Bygget er ikke videre vurdert.
