Tilstandsrapport

Tomannsbolig, vertikaldelt

Røyslivegen 7 D, 2386 BRUMUNDDAL

Befaringsdato: 06.03.2025

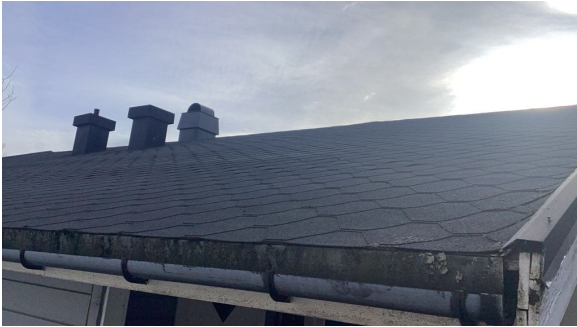
Oversiktsbilde.

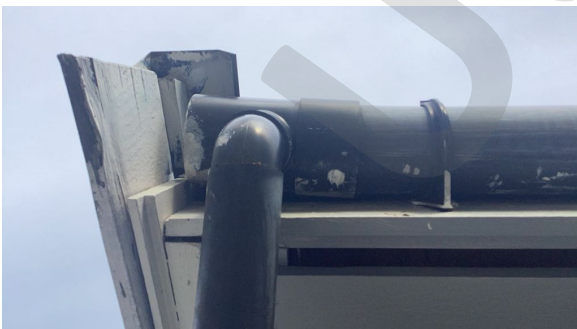
Vindski har råteskader. Vindskier bærer preg av slitasje. Malings/folieflask registrert. Utvendige beslag og takrenner/nedløp bærer preg av slitasje og er modent for utskifting. Frostsprengte nedløp. Tilstandsgrad er satt ut fra synlige forhold og opplysninger om alder.

Sjeheter observert.

- Overvåk tilstanden jevnlig. For å få tilstandsgrad 0 eller 1 må beslag/renner/nedløp skiftes ut, men tidspunktet for når dette er nødvendig er vanskelig å si noe om.

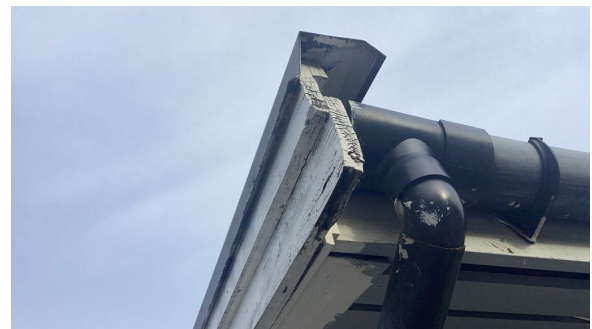
Råteskadet vindski.

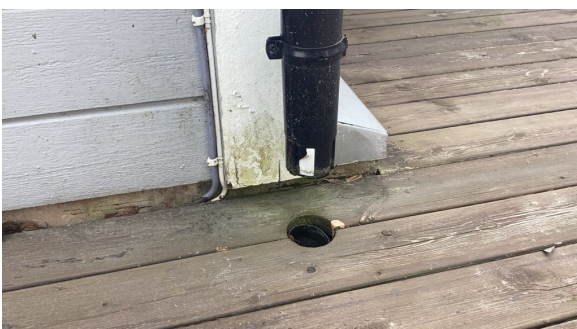
Manglende deler.

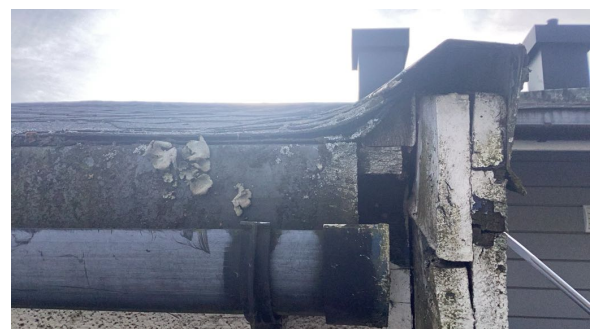
Ufagmessig utførelse.

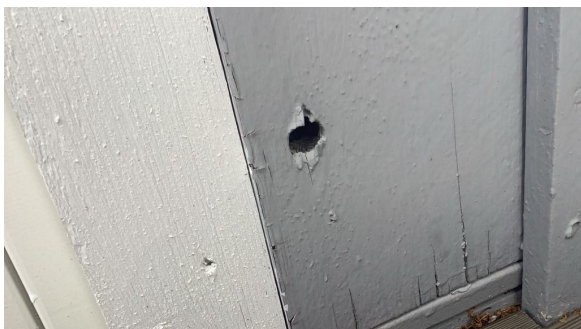
Eksakt tilstand kan ikke sjekkes uten bygningsmessige inngrep. Eldre trevegger kan erfaringsmessig ha skjulte skader, spesielt over grunnmuren og under vinduer. Kledning bærer preg av slitasje. Det tas spesifikt forbehold om at deler av bygningsdelen er skjult, har en alder som øker sannsynligheten for skjulte feil og har brukt opp mye av sin forventede brukstid.

Hull i kledning bør tettes med egnet masse.

- Lokal utbedring må utføres.

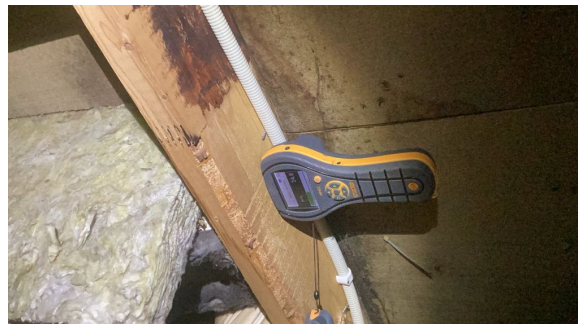
Ved enkel fuktmåling registrerte jeg tørre verdier.

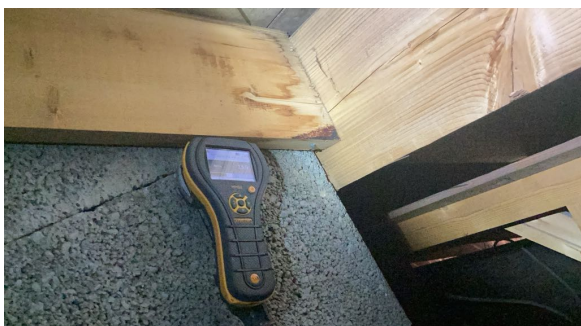
Ved enkel fuktmåling registrerte jeg tørre verdier.

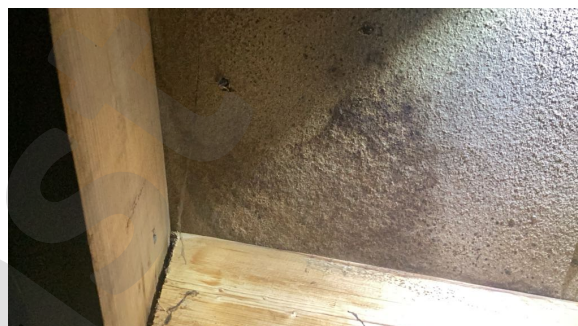
Fuktmerker.

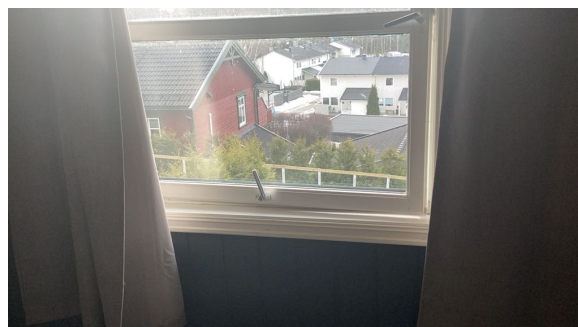
- Det er påvist at enkelte vinduer er vanskelig å åpne/lukke.
- Det er påvist tegn på innvendig kondensering av enkelte vindusglass.
- Karmene i vinduer er slitte og det er sprekker i trevirket.

Vindu på soverom er vanskelig og lukke.

- Vinduer må justeres.

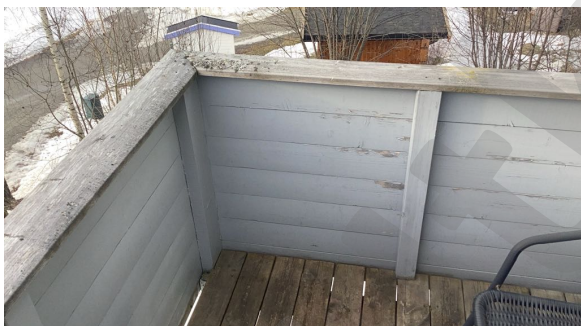
Behov for vedlikehold.

Jeg anbefaler ytterligere undersøkelser. Behov for vedlikehold og utbedring.

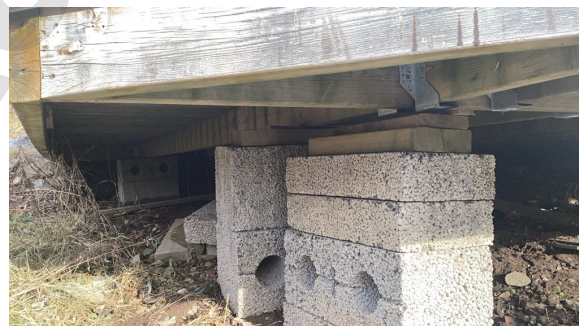
Manglende håndverksmessig utførelse på deler av arbeid.

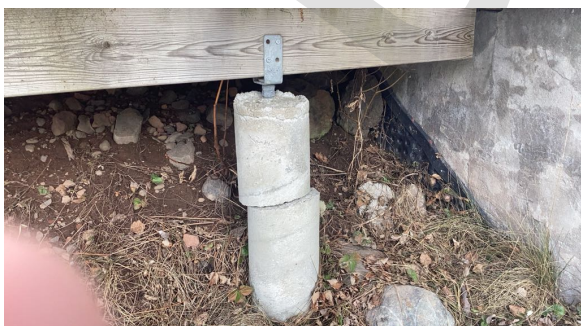
Knekt fundament.

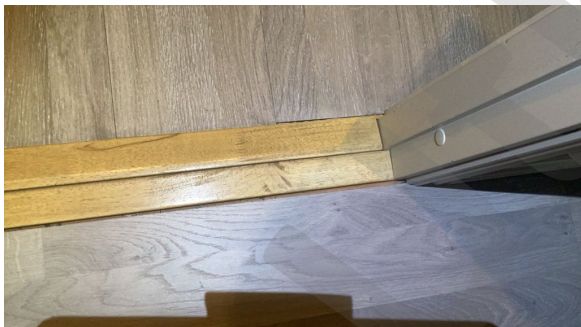
Manglende list mot terskel.

Behov for vedlikehold og utbedringer. Gulv er ikke lagt som anbefalt, dette kan redusere brukstiden og anbefales utbedret.

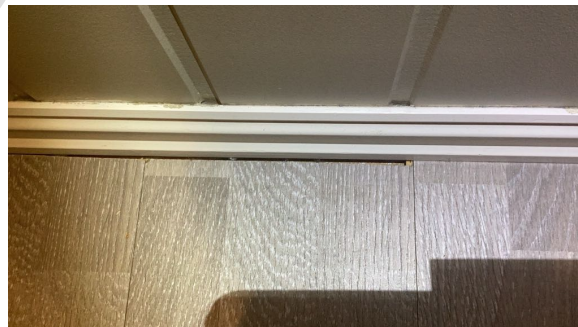
Gulv ikke ført under gulvlist.

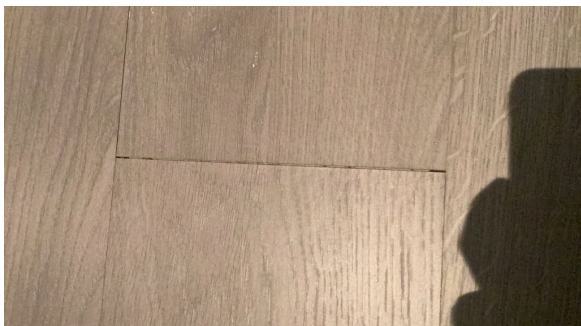
Laminatskjøter har glipper enkelte steder.

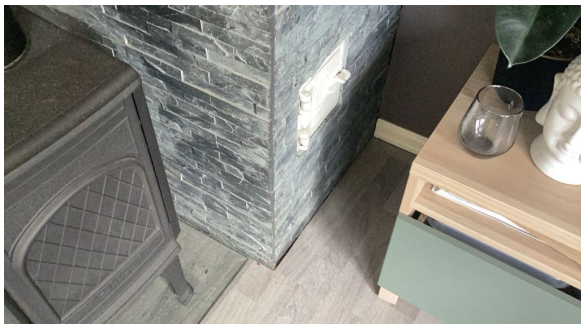
Sotluke lokalisert på stue.

Det er mange krav til ildsted og skorsteiner og jeg er ikke fagkyndig på området. Jeg anbefaler derfor kontroll av fagkyndig.

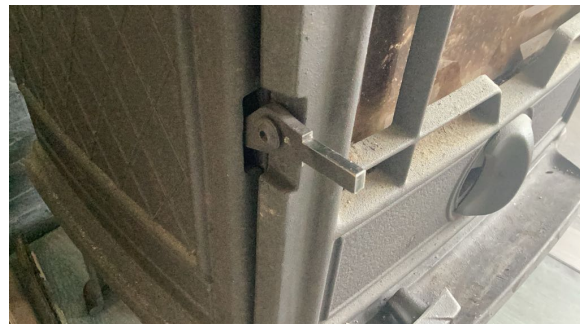
Dør til vedovn mangler del av håndtak.

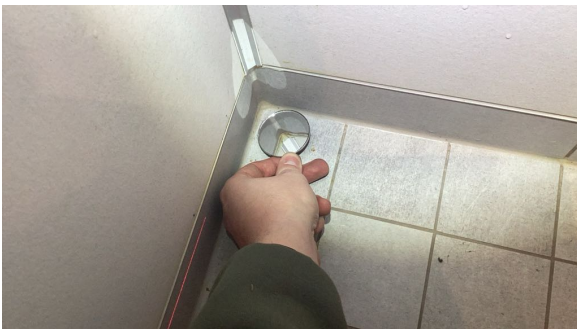
Kontroll av fuging.

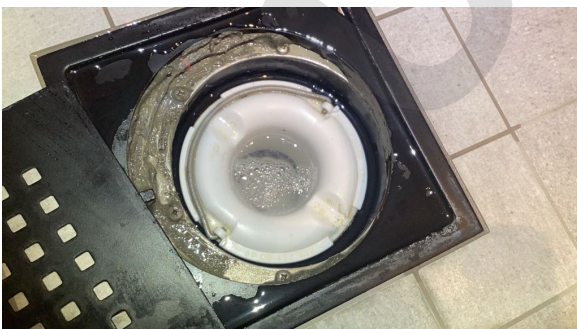
Kontroll av sluk.

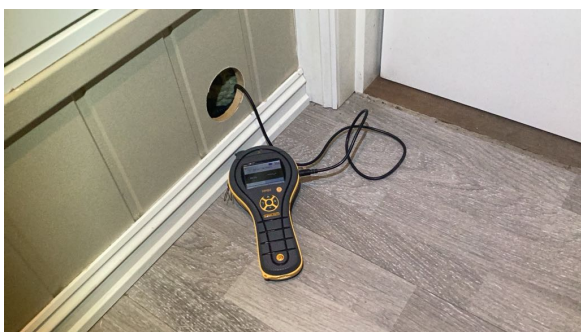
Ved fuktmåling ble det registrert tørre verdier.

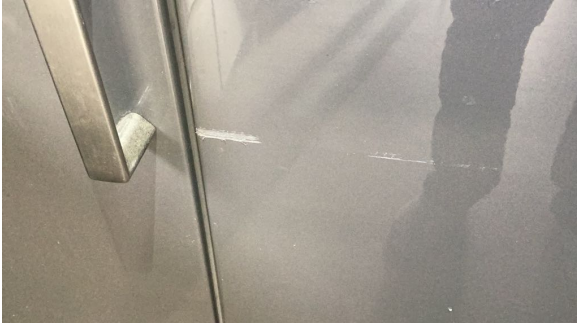
Sår på skapdør.

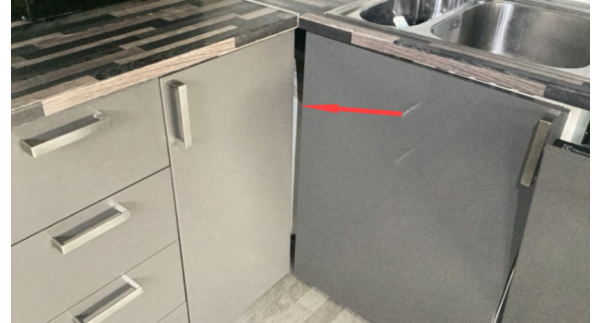
Det er ikke montert foring i hjørnet.

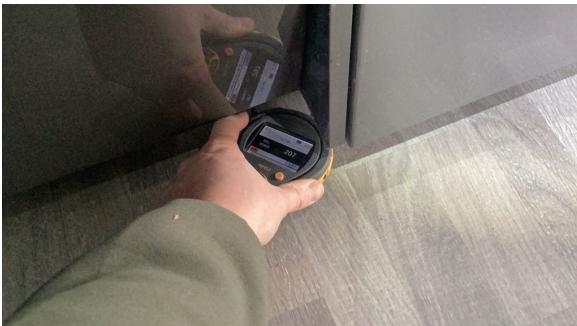
Ved bruk av fuktindikator registrerte jeg ingen unormale verdier.

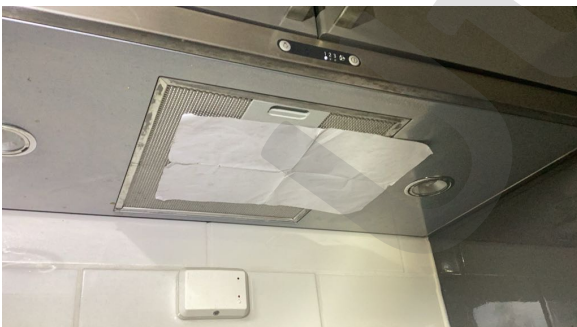
Ved test av avtrekksvifte som beskrevet i NS3600, fungerte viften som tiltenkt.

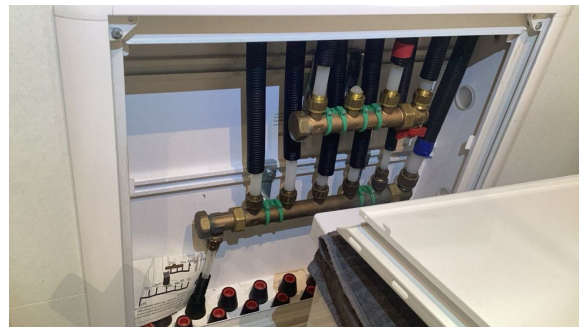
Rørøpplegg er ikke lagt vannskadesikkert. Det tas spesifikt forbehold om at deler av denne bygningsdelen er skjult, har en alder som øker sannsynligheten for skjulte feil og har brukt opp mye av sin forventede brukstid. Tilstandsgrad gitt pga. nevnte forhold.

Fordelersskap på bad.

- Rørkurser på rør-i-rør system bør merkes.

Jeg anbefaler kontroll av røropplegg utført av fagperson. Anbefaler å montere lekkasjestopper på utsatte steder.

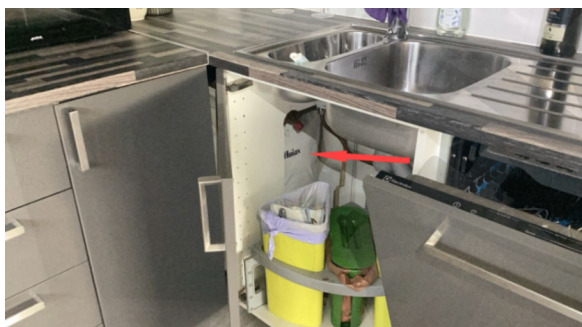
Bereider lokalisert i kjøkkenskap.

Det tas spesifikt forbehold på grunn av nevnte avvik og det må derfor gjøres ytterligere undersøkelser.

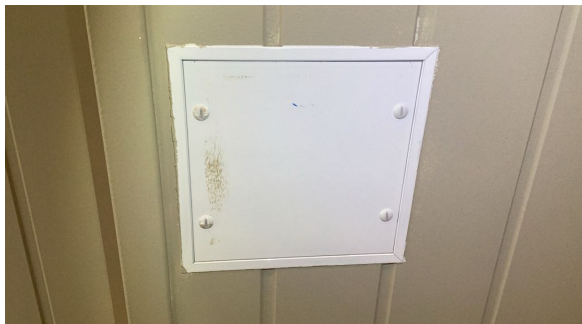
Luke i gang lot seg ikke åpne på befaringdagen.

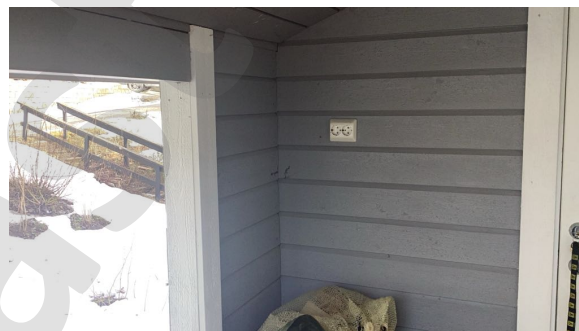
Det er ikke lokk på utvendige stikkontakter.

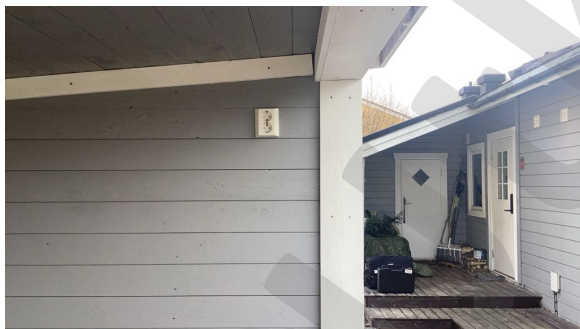
Det er ikke lokk på utvendige stikkontakter.

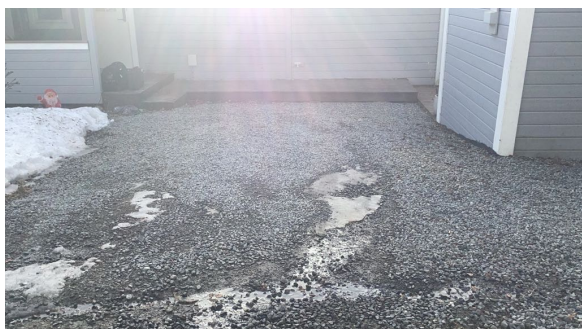
Bildet viser fall inn mot boligen.

Terrengforholdet fører til at overflatevann kan ledes til boligen, dette kan føre til fuktskade i boligen. Det bør etableres fall eller ledegrøft vekk fra boligen.
