Tilstandsrapport

Tomannsbolig, vertikaldelt

Røyslivegen 7 D, 2386 BRUMUNDDAL

Befaringsdato: 06.03.2025

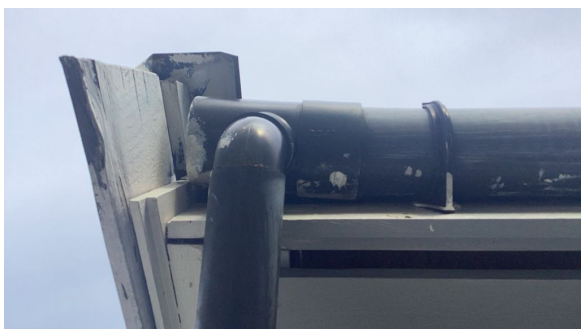
Vindski har råteskader. Vindskier bærer preg av slitasje. Malings/folieflask registrert. Utvendige beslag og takrenner/nedløp bærer preg av slitasje og er modent for utskifting. Frostsprengte nedløp. Tilstandsgrad er satt ut fra synlige forhold og opplysninger om alder.

Sjeheter observert.

- Overvåk tilstanden jevnlig. For å få tilstandsgrad 0 eller 1 må beslag/renner/nedløp skiftes ut, men tidspunktet for når dette er nødvendig er vanskelig å si noe om.

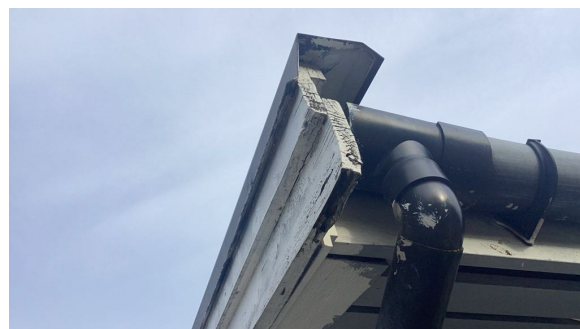
Råteskadet vindski.

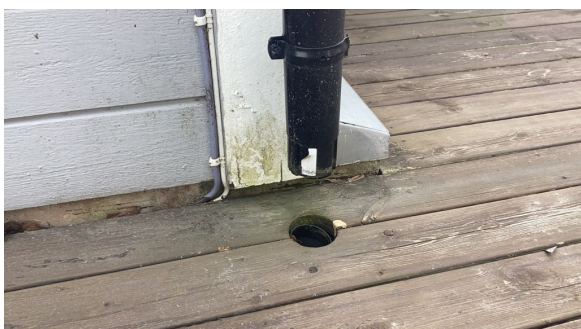
Manglende deler.

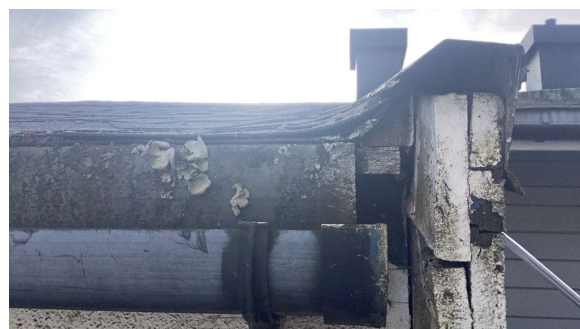
Ufagmessig utførelse.

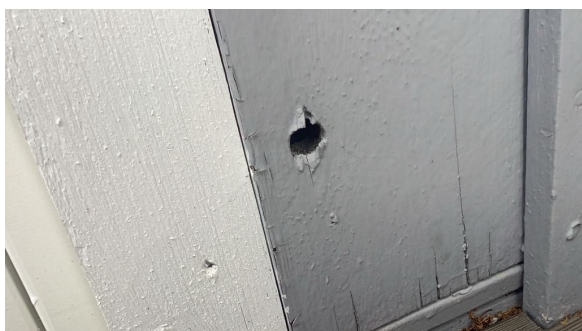
Eksakt tilstand kan ikke sjekkes uten bygningsmessige inngrep. Eldre trevegger kan erfaringsmessig ha skjulte skader, spesielt over grunnmuren og under vinduer. Kledning bærer preg av slitasje. Det tas spesifikt forbehold om at deler av bygningsdelen er skjult, har en alder som øker sannsynligheten for skjulte feil og har brukt opp mye av sin forventede brukstid.

Hull i kledning bør tettes med egnet masse.

- Lokal utbedring må utføres.

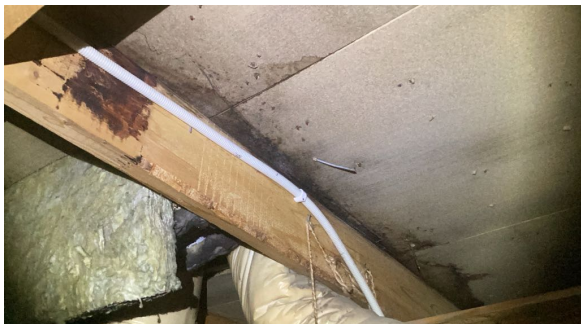
Tilgjengelige deler av takkonstruksjon er delvis inspisert fra loft og lyst med lommelykt. Spiker stikker gjennom undertak enkelte steder. Skrå, isolerte takflater defineres som risikokonstruksjon på grunn av erfaringsmessig høy skadefrekvens. Synlig misfarging. Synlige fuktmerker. Det er usikkert om fuktmerker skyldes eldre eller nyere vanninntrengning. Tilgjengelige merker var tørre på befaringen. Spor av mus registrert, ukjent omfang. Det tas spesifikt forbehold om at deler av bygningsdelen er skjult, har en alder som øker sannsynligheten for skjulte feil og har brukt opp mye av sin forventede brukstid. Tilstandsgrad gitt pga. nevnte forhold.

Misfarging på undertak.

Behov for vedlikehold, oppgraderinger og utbedringer. Taket bør inspiseres hver vår og høst for å kontrollere tilstanden og vurdere tiltak. For å lette arbeidet med tilsyn bør man etablere en trygg og lettvinnt atkomst til takkonstruksjon. Ved årlig tilsyn kan man oppdage skader eller andre forhold som gjør det nødvendig med mer omfattende undersøkelser. Manglende vedlikehold kan skape problemer og følgeskader som oppdemning av vann og lekkasjer fra åpninger ved beslag. Feil vedlikehold kan medføre kortere levetid eller omfattende skader, for eksempel lekkasjer på taket. Jeg anbefaler ytterligere undersøkelser.

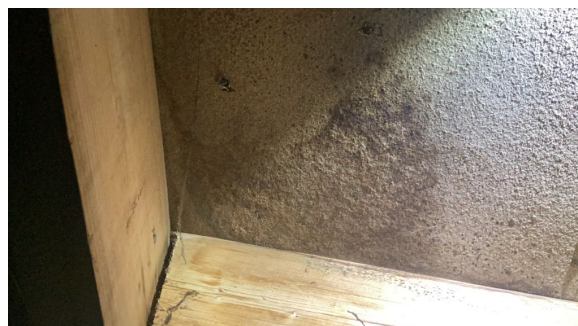
Fuktmerker.

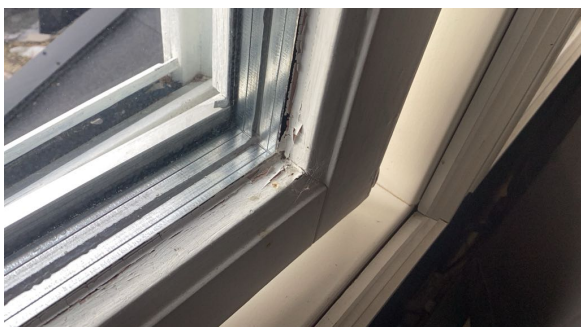
- Det er påvist at enkelte vinduer er vanskelig å åpne/lukke.
- Det er påvist tegn på innvendig kondensering av enkelte vindusglass.
- Karmene i vinduer er slitte og det er sprekker i trevirket.

Kondensmerker på enkelte vinduer.

- Vinduer må justeres.

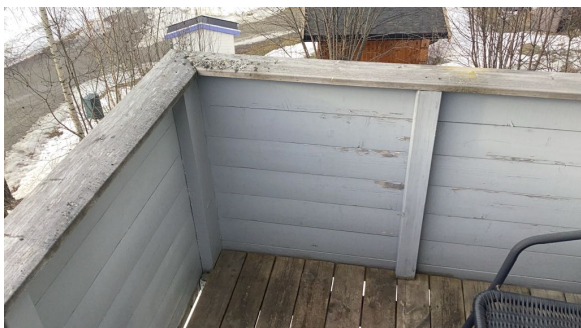
Behov for vedlikehold.

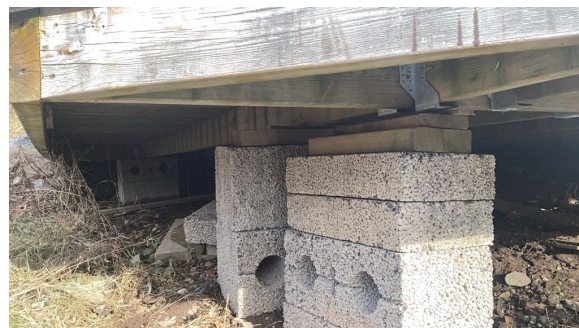
Manglende håndverksmessig utførelse på deler av arbeid.

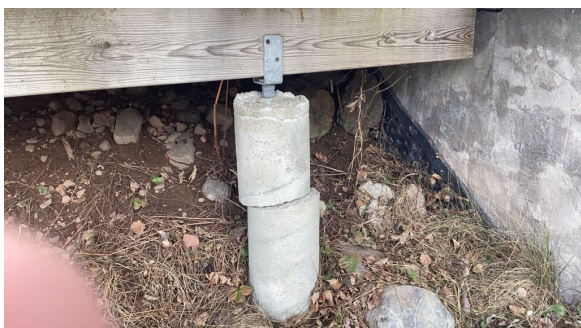
Knekt fundament.

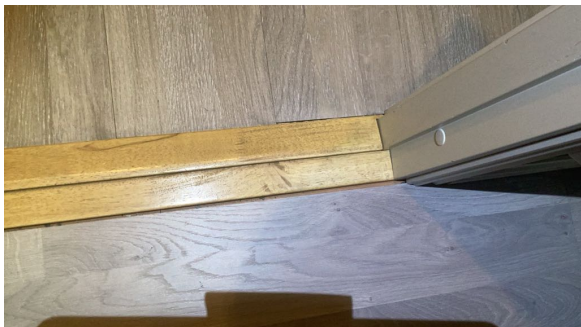
Manglende list mot terskel.

Behov for vedlikehold og utbedringer. Gulv er ikke lagt som anbefalt, dette kan redusere brukstiden og anbefales utbedret.

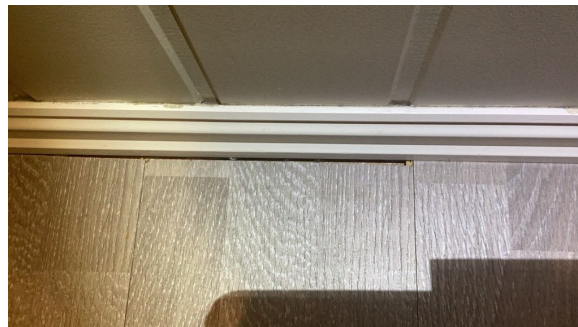
Gulv ikke ført under gulvlist.

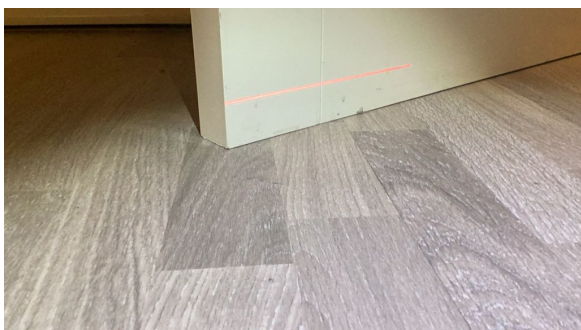
- Det er påvist avvik som tilsier at det bør foretas tiltak på enkelte dører.

Dørblad til soverom tar i gulv.

- Det bør foretas tiltak på enkelte dører.

Det er behov for vedlikehold og utbedringer av dører. Dører må ikke nødvendigvis byttes ut, men utbedres og vedlikeholdes for å forlenge brukstiden.

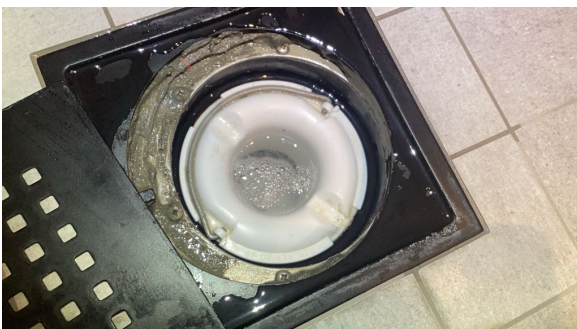
Kontroll av sluk.

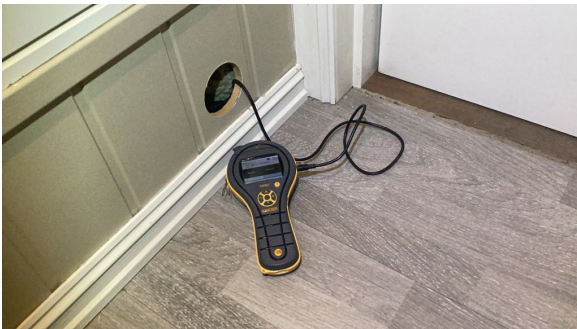
Ved fuktmåling ble det registrert tørre verdier.

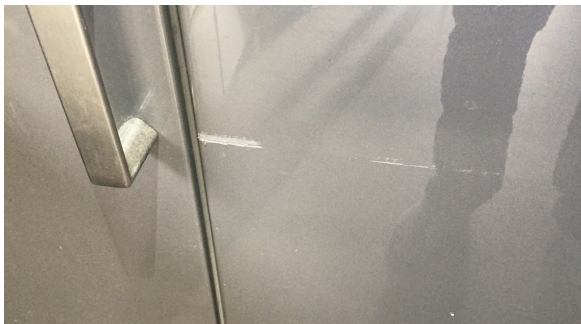
Sår på skapdør.

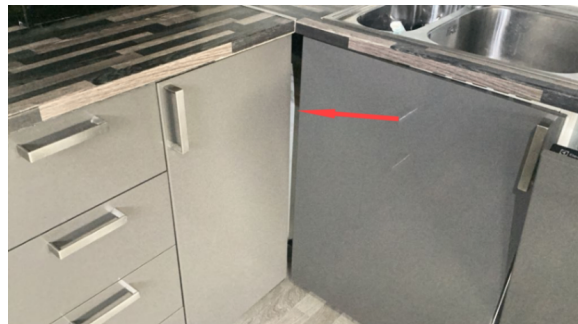
Det er ikke montert foring i hjørnet.

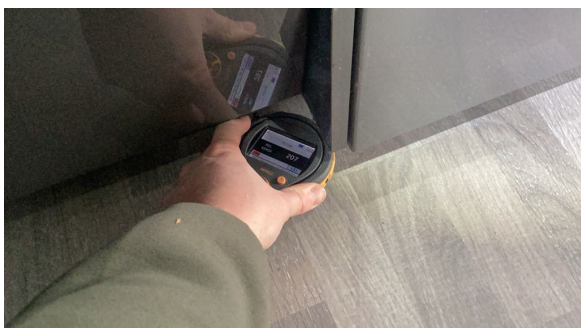
Ved bruk av fuktindikator registrerte jeg ingen unormale verdier.

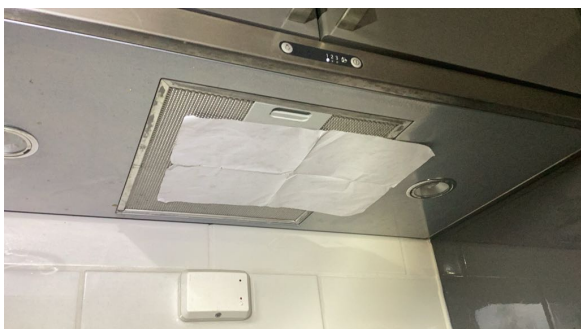
Ved test av avtrekksvifte som beskrevet i NS3600, fungerte viften som tiltenkt.

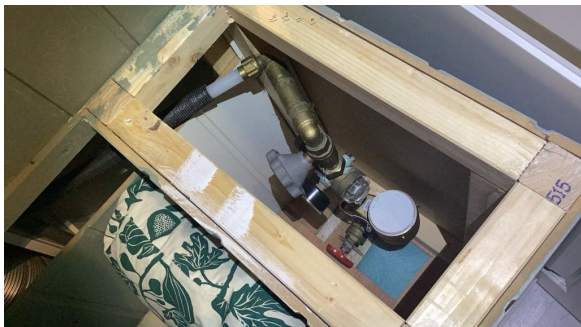
Rørøpplegg er ikke lagt vannskadesikkert. Det tas spesifikt forbehold om at deler av denne bygningsdelen er skjult, har en alder som øker sannsynligheten for skjulte feil og har brukt opp mye av sin forventede brukstid. Tilstandsgrad gitt pga. nevnte forhold.

Stoppekran på kontor/soverom.

- Rørkurser på rør-i-rør system bør merkes.

Jeg anbefaler kontroll av røropplegg utført av fagperson. Anbefaler å montere lekkasjestopper på utsatte steder.

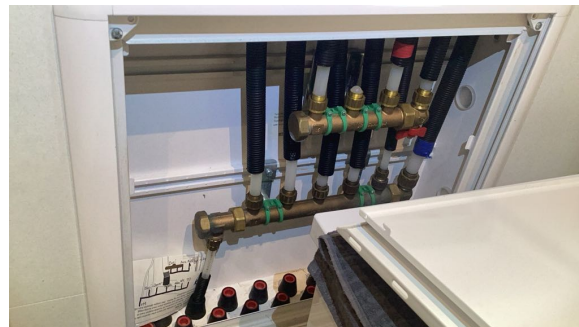
Fordelerskap på bad.

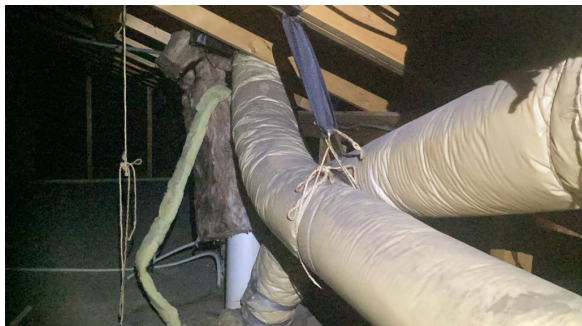
Manglende håndverksmessig utførelse på deler av arbeid. Kondens på innerrutas innside i vinduer med mer enn ett glass skyldes hovedsakelig høy luftfuktighet innendørs, og er ofte et tegn på at ventilasjonen er dårlig eller fuktproduksjonen høy. Tilstandsgrad gitt pga. nevnte forhold.

Ufagmessig utførelse.

Behov for vedlikehold, oppgraderinger og utbedringer.

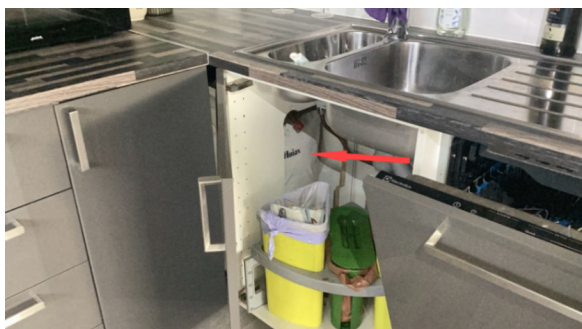
Bereider lokalisert i kjøkkenskap.

Det tas spesifikt forbehold på grunn av nevnte avvik og det må derfor gjøres ytterligere undersøkelser.

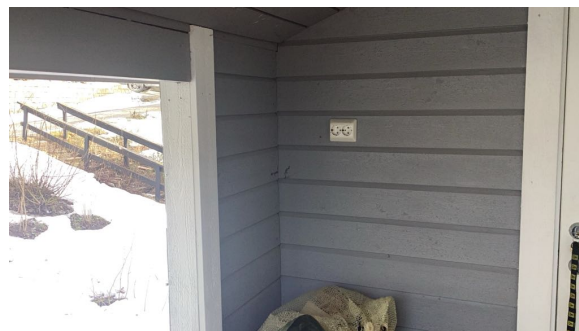
Det er ikke lokk på utvendige stikkontakter.

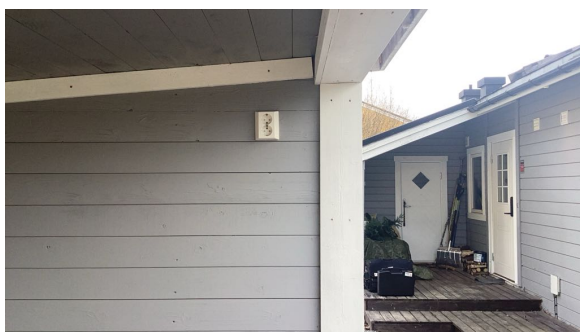
Det er ikke lokk på utvendige stikkontakter.

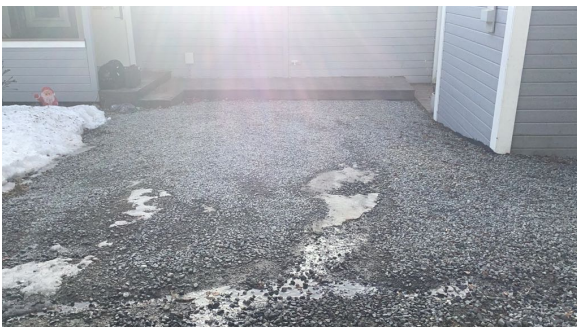
Terrengforholdet fører til at overflatevann kan ledes til boligen, dette kan føre til fuktskade i boligen. Det bør etableres fall eller ledegrøft vekk fra boligen.

Bildet viser fall inn mot boligen.
