Tilstandsrapport

Enebolig i kjede

Hesteskoen 4, 2069 JESSHEIM

Befaringsdato: 03.03.2025

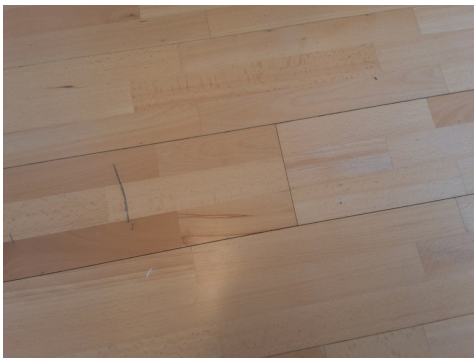
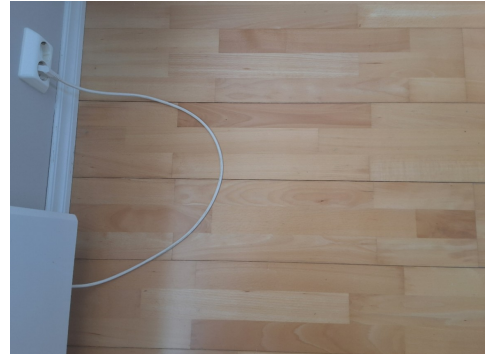
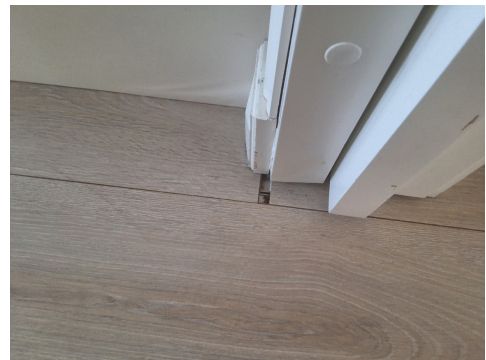
I 2. etasje har parkettgulvet fått flere åpne skjøter, og i 3. etasje er det enkelte skader på parkettgulvet.

Det kan ikke utelukkes at enkelte parkettoverflater må skiftes for å lukke avviket.

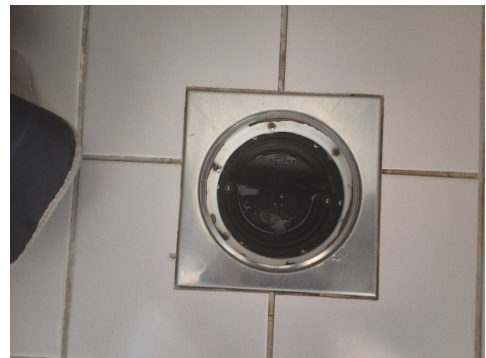
2. ETASJE > BAD

Om dette er tilstrekkelig anbefales overflatebehandling. Det kan ikke utelukkes utskifting for å lukke avviket.

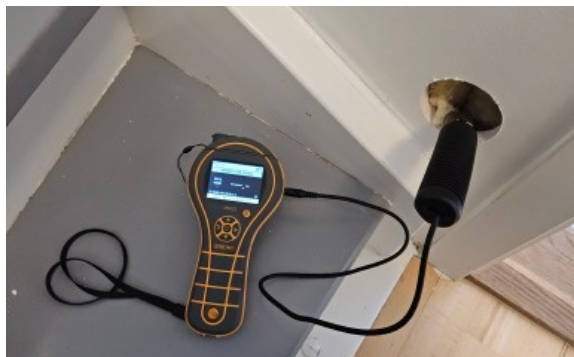
1. ETASJE > VASKEROM

- Det er påvist at høydeforskjell fra topp slukrist til gulv/synlig topp membran ved dørterskel er mindre enn 25 mm.
- Det er avvik:

- Våtrommet fungerer med dette avviket.
