Tilstandsrapport

Enebolig

Åslia 1, 2165 HVAM

Befaringsdato: 06.11.2024

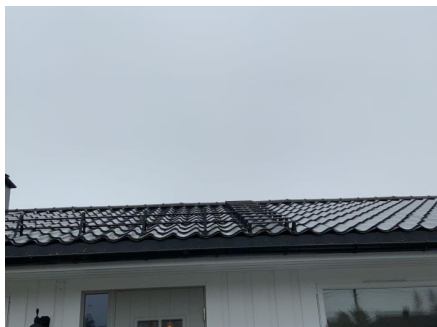
Nedløp og beslag av metall. Nedløp og takrenner samt noe beslag fra 2010 og 2024.

- Det er ikke tilfredsstillende bortledning av vann fra taknedløp ved grunnmur.
- Det mangler snøfangere på hele eller deler av taket, noe som var krav på byggemeldingstidspunktet.
- Det er avvik:

Etablere beslag der dette mangler ved kjellervindu til bod for å begrense fuktgjennomgang rundt vinduer. Føre vann vekk fra nedløp slik at det ikke blir unødig fuktbelastning mot grunnmuren. Etablere snøfangere for å unngå at snø raser fra tak.

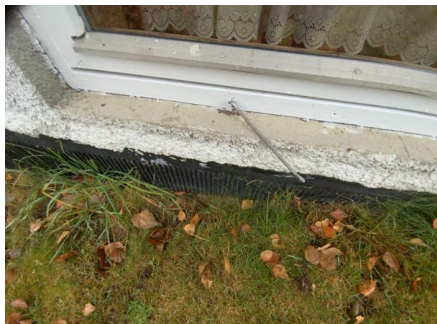
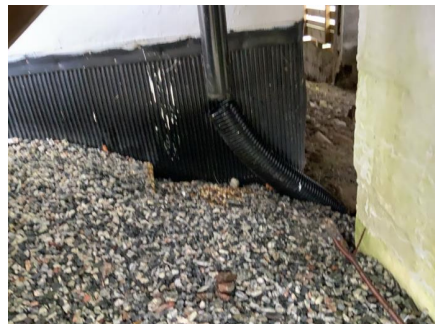
TG 2 Veggkonstruksjon

Veggene har bindingsverkskonstruksjon fra byggeår. Fasade/kledning har stående bordkledning. Ny panel i 2024 for vegg med balkong. Malt fasader 2024.

Det bør etableres bedre lufting i underkant av panel for å unngå at trekledning ikke tørker godt ut i perioder på året. Dette for å forlenge levetiden av kledningen og unngå spredte råteskader.

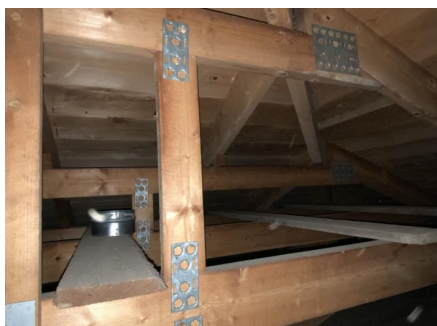
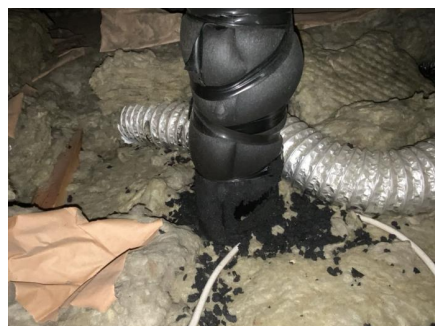
- Det er registrert symptom på aktivitet fra skadedyr

synlig mus som har soist på isolasjon for avløpsrør til lufting.

Det må gjøres ytterligere undersøkelser om omfang av mus på loftet.

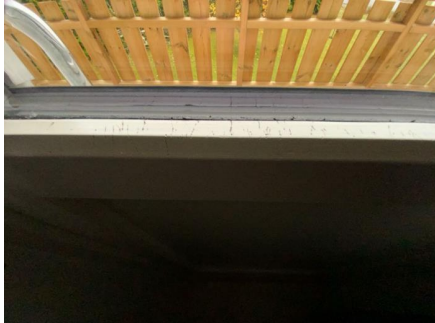
TG 2 Balkonger, terrasser og rom under balkonger

Ny balkong 2024 utgang fra soverom. Balkongen er med søyler av eldre alder. Nye bjelker og spaltegulv. Impregneret materialer. Balkongen er ikke malt grunnet fukt i trevirke.

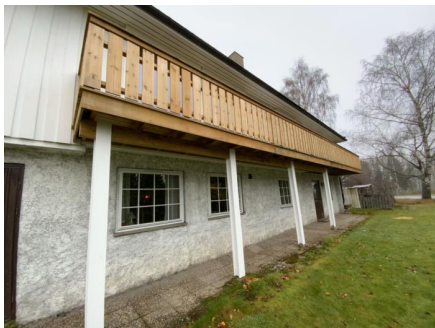
TG 2 Balkonger, terrasser og rom under balkonger - 2

Terrasse med delvis overbygg. Trekonstruksjon med bjelker og trespaltegulv. Etablert med punktfundament av fjell.

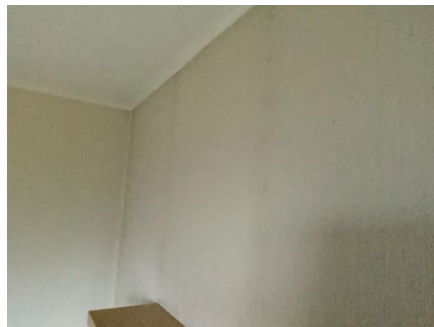
TG 2 Etasjeskille/gulv mot grunn

- Målt høydeforskjell på over 15 mm gjennom hele rommet. Tilstandsgrad 2 gis med bakgrunn i standardens krav til godkjente måleavvik.

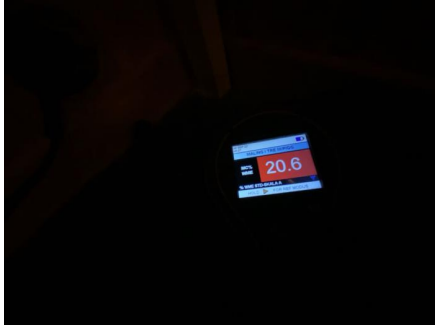
Fukt inne i utforet vegg i bod.

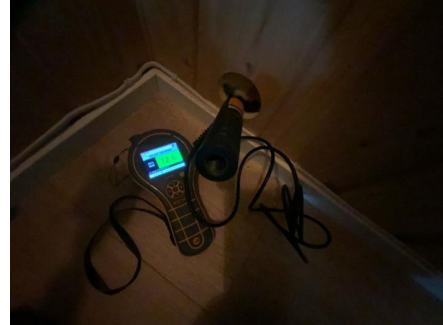
Det ble ikke målt fukt i utforet vegg på ander siden av vegg i peisstue.

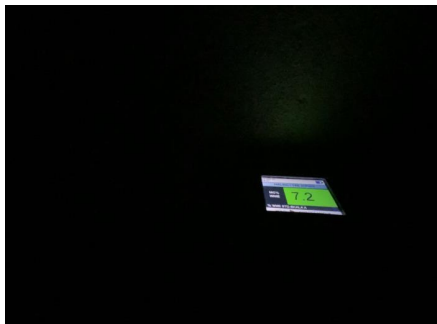
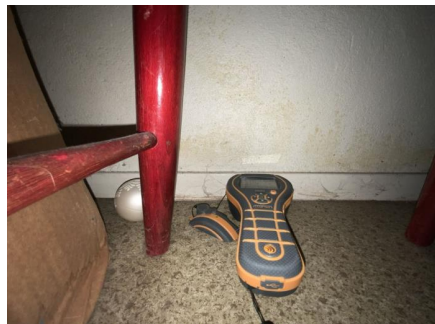
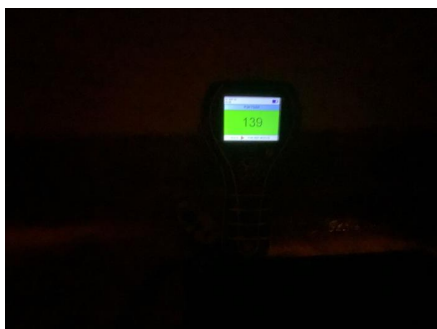
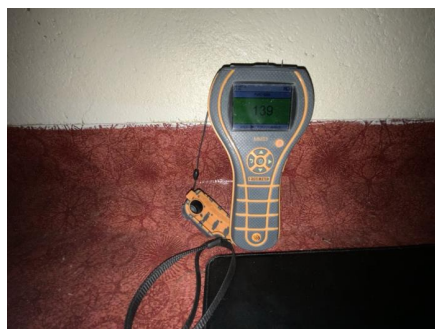
📍 TG 2 Grunnmur og fundamenter

- Grunnmuren har sprekkdannelser.
- Det er registrert løs puss på muroverflater.

Det er synlig sprekk inne i bod ved varmtvannstank. Sprekk i grunnmur er i hovedsak horisontal og anses å komme av jordtrykk.

Manglende puss bør pusses opp. Sprekk må sparkles for å se om denne er stabil eller er under utvikling.
