Tilstandsrapport

Enebolig

Åslia 1, 2165 HVAM

Befaringsdato: 06.11.2024

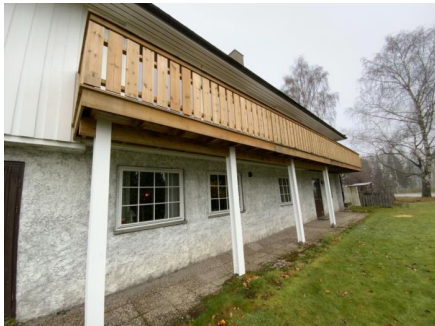
TG 2 Balkonger, terrasser og rom under balkonger - 2

Terrasse med delvis overbygg. Trekonstruksjon med bjelker og trespaltegulv. Etablert med punktfundament av fjell.

- Det er ikke krav om utbedring av rekkverkshøyde opp til dagens forskriftskrav.

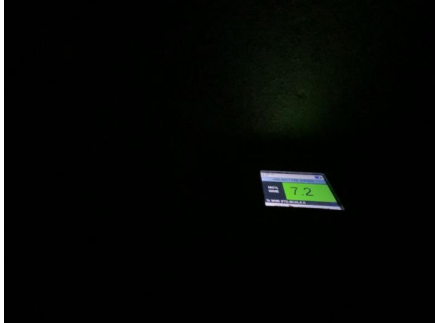
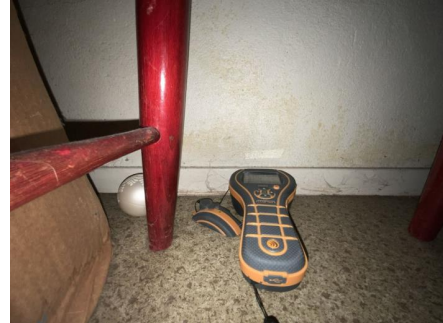
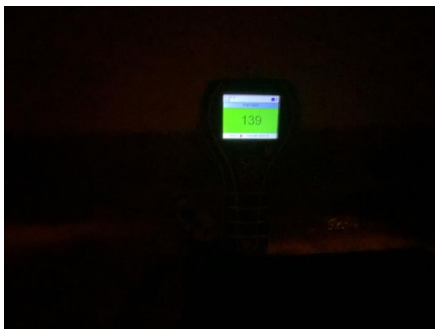
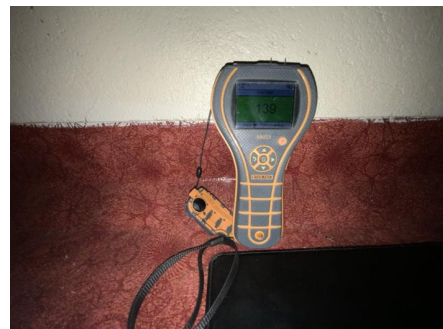
📍 TG 2 Grunnmur og fundamenter

- Grunnmuren har sprekkdannelser.
- Det er registrert løs puss på muroverflater.

Det er synlig sprekk inne i bod ved varmtvannstank. Sprekk i grunnmur er i hovedsak horisontal og anses å komme av jordtrykk.

- Det må foretas lokal utbedring.

Manglende puss bør pusses opp. Sprekk må sparkles for å se om denne er stabil eller er under utvikling.
