Fritidsbolig  
Ulesundvegen 138  
3949 Bjønnes

**Boligens tekniske tilstand:**

Dato: 27/05/2025

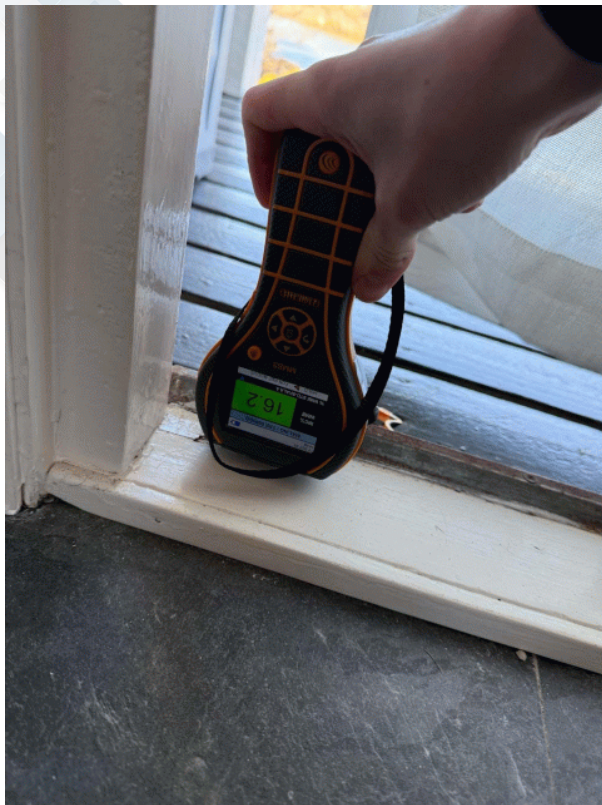
Dørene ble visuelt undersøkt og funksjonstestet under befaringen. Det ble ikke avdekket skader eller svekkelser under besiktigelsen. Det bemerkes at terrassedører har passert forventet levetid og lider av noe slitasje. Det ble også foretatt fuktmåling av dørterskel hvor det ble avdekket fuktverdier i øvrige sjiktet av hva som er akseptable fuktverdier (16-17%).

TG2 vurderes grunnet terrassedører har passert forventet levetid, har noe slitasje og forhøyede fuktverdier i øvrige sjiktet av hva som er akseptable verdier.

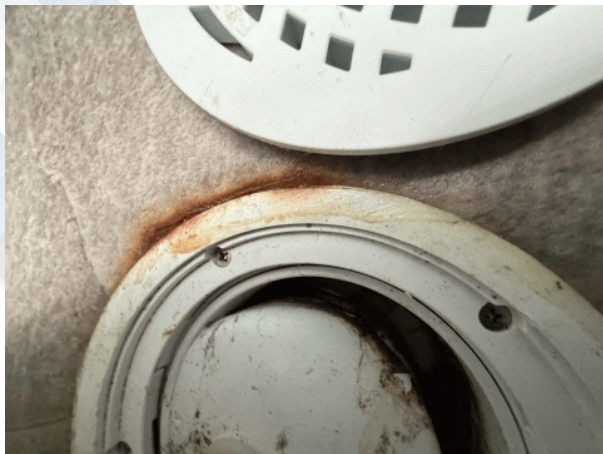
Fall på gulv ble kontrollert med laser og det registreres 4mm fall over en lengde på 1,7m ut fra dørterskel mot sluk. Viktig å merke seg at det er krav til 17mm fall over denne lengden. Overflatene for øvrig fremstår i normalt god stand, uten tegn til skader.

Det er påvist avvik i forhold til sluk, rørgjennomføringer, mansjetter eller klemring.

TG3 vurderes grunnet brudd på tettesjikt rundt klemring.

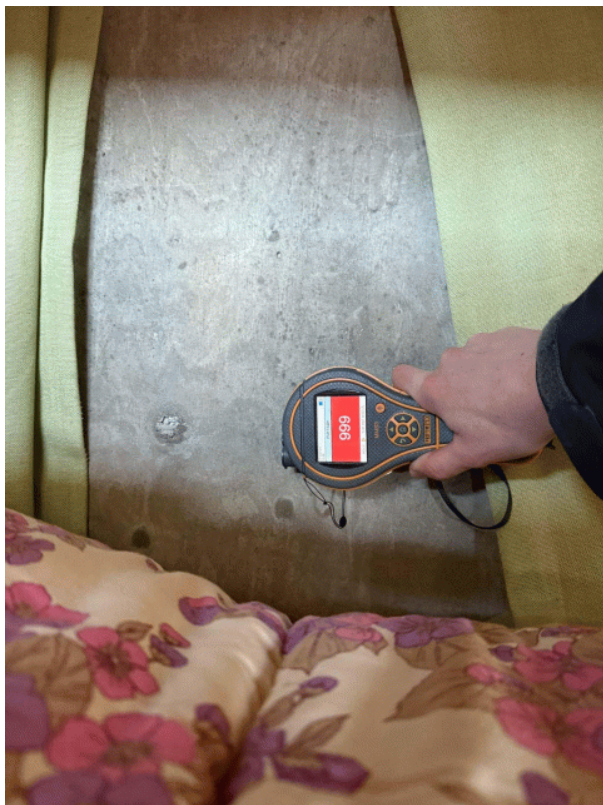
Det er ikke boret hull i tilstøtende rom eller fra undersiden.  
Det er fuktkontrollert med egnet fuktmåleverktøy.  
Det er påvist tilstrekkelig med ventiler i vegger eller vinduer som er mulig å åpne.  
Tilluft og avtrekk vurderes som ikke tilstrekkelig.

Det ble ikke boret hull i yttervegg mot terreng, da ytterveggene mot terreng var åpne direkte mot mur.  
Det ble foretatt overflatesøk hvor det ble avdekket unormale fuktverdier. Punktet må ses i sammenheng med pkt. 1.1

Kjelleren har begrenset ventilasjon, og det ble registrert en lukt som indikerer forhøyet fuktbelastning i konstruksjonen.  
Hjemmelshaver har utbedret ventiler i etterkant av befaringen.

TG2 vurderes grunnet forhøyede fuktverdier på grunnmur.
