Soltunvegen 7 4120 TAU

Tilstandsrapport Eierskifte

Boligtype: Enebolig

Byggeår: 1982

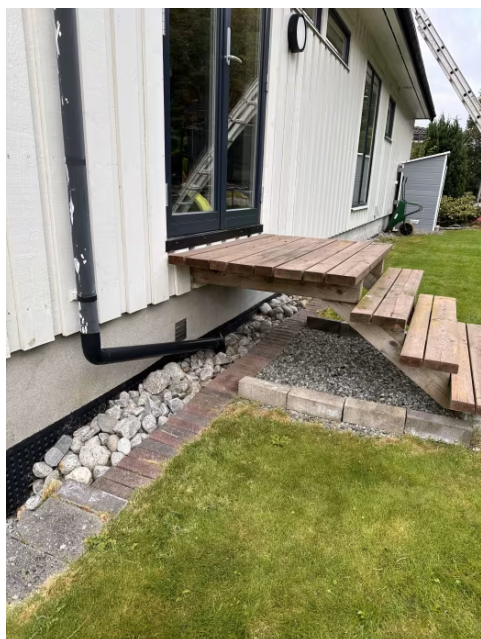
6.4 Balkong, terrasse, platting

Det er ikke etablert rekkverk på balkong / trapp mot Øst og stedvis slitte overflater.

Type	Balkong
Vest vendt balkong på 27 kvm. Belagt med terrassebord, utgang via balkongdør fra kjøkken og sovero Øst vendt balkong / trapp på 3 kvm. Belagt med terrassebord, utgang via balkongdør fra stue.	
Er det gjennomført arbeider etter opprinnelig byggeår? I følge eier er balkonger oppgradert i 2017.	Ja
Er det synlig tegn på skjevheter/konstruksjonssvikt?	Nei
Er det tegn på sopp/råteskader i treverk eller skader i betong?	Nei
Er det krav til rekkverk?	Ja
Er det avvik på rekkverkshøyde og åpninger i rekkverket i forhold til gjeldene byggt teknisk forskrift på befaringstidspunktet?	Ja
Er balkong / terrassen teknet?	Nei
Oppsummering av balkong, terrasse, platting	TG-3
Det er ikke etablert rekkverk på balkong / trapp mot Øst og stedvis slitte overflater.	
Anbefalte tiltak / ytterligere undersøkelser anbefales	
Anbefaler å etablere rekkverk på balkong / trapp mot Øst og overflatebehandle slitte overflater.

Anbefaler å etablere rekkverk på balkong / trapp mot Øst og overflatebehandle slitte overflater.
