Soltunvegen 7 4120 TAU

Tilstandsrapport Eierskifte

Boligtype: Enebolig

Byggeår: 1982

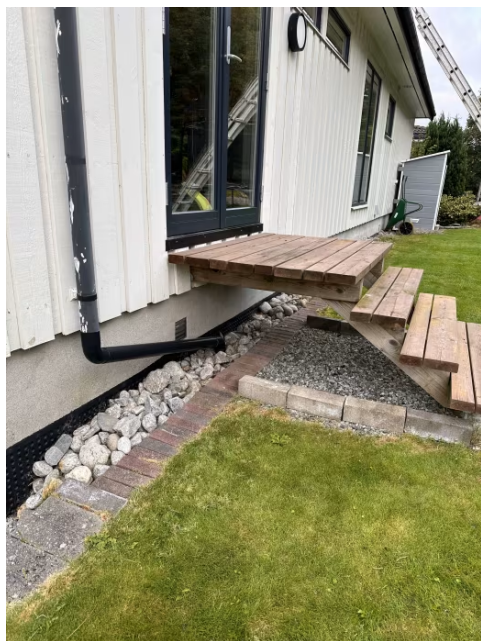
6.4 Balkong, terrasse, platting

Det er ikke etablert rekkverk på balkong / trapp mot Øst og stedvis slitte overflater.

Type	Balkong
Vest vendt balkong på 27 kvm. Belagt med terrassebord, utgang via balkongdør fra kjøkken og sovero Øst vendt balkong / trapp på 3 kvm. Belagt med terrassebord, utgang via balkongdør fra stue.	
Er det gjennomført arbeider etter opprinnelig byggeår?	Ja
Balkongene nye i 2015, utført av Breivik Bygg	
Er det synlig tegn på skjevheter/konstruksjonssvikt?	Nei
Er det tegn på sopp/råteskader i treverk eller skader i betong?	Nei
Er det krav til rekkverk?	Ja
Er det avvik på rekkverkshøyde og åpninger i rekkverket i forhold til gjeldene byggt teknisk forskrift på befaringsstidspunktet?	Ja
Er balkong / terrassen teknet?	Nei
Oppsummering av balkong, terrasse, platting	TG-3
Det er ikke etablert rekkverk på balkong / trapp mot Øst og stedvis slitte overflater.	
Anbefalte tiltak / ytterligere undersøkelser anbefales	
Anbefaler å etablere rekkverk på balkong / trapp mot Øst og overflatebehandle slitte overflater.

Anbefaler å etablere rekkverk på balkong / trapp mot Øst og overflatebehandle slitte overflater.

Utbedringskostnader	Under 10 000
