# Tilstandsrapport

Leilighet

Myrullvegen 13 , 3734 SKIEN

Befaringsdato: 09.02.2026

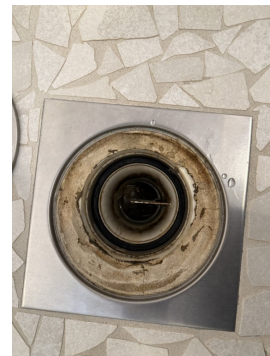
Konsekvens: Forholdet kan medføre økt sannsynlighet for fuktinntrengning i konstruksjonen rundt sluk med behov for utbedring dersom lekkasje oppstår.

Anbefalt tiltak: Det anbefales å få utført nærmere vurdering av tettesjiktets tilslutning til sluk for å avklare utførelse og eventuelt behov for tiltak.

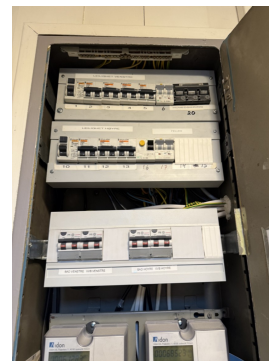
3. Foreta en helhetsvurdering av det elektriske anlegget, dets alder, allmenne tilstand og fare for liv og helse. Bør det elektriske anlegget ha en utvidet el-kontroll?

Ja Det legges vekt på at undersøkelsene ikke er utført av en elektrofaglig person. Det bør gjennomføres en utvidet el-kontroll av kvalifisert elektrofaglig person.

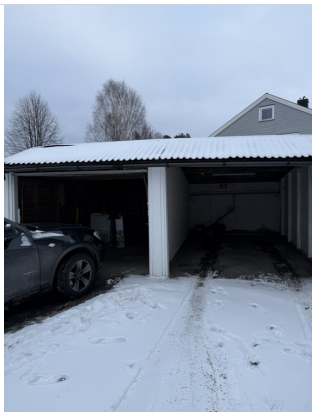
Garasjen fremstår i forventet stand, alder tatt i betraktning. Det ble ikke avdekket vesentlige feil eller mangler med behov for tiltak.
