Tilstandsrapport

Boligbygg med flere boenheter

Artillerivollen 60, 4616 KRISTIANSAND S

Befaringsdato: 16.01.2025

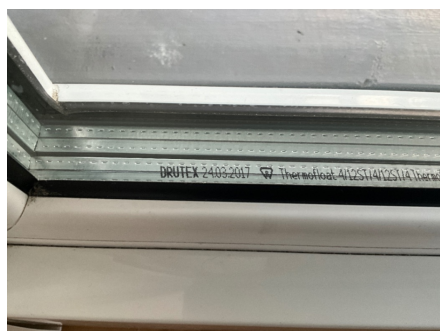
22017

Bygningen har malte trevinduer med 2-lags glass og PVC vinduer med 3-lags glass.

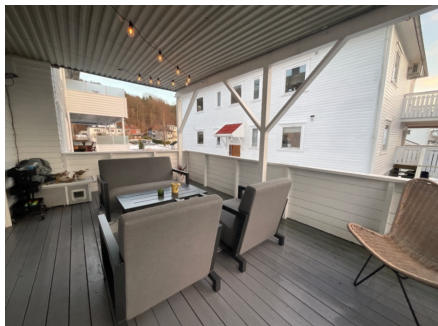
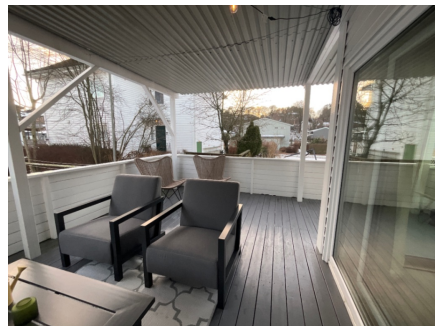
TG 2 Balkonger, terrasser og rom under balkonger

- Rekkverket er for lavt i forhold til dagens krav til rekkverkshøyder.

Stedvis noe mykt treverk på dekke.

- Det er ikke krav om utbedring av rekkverkshøyde opp til dagens forskriftskrav.

Lokal utbedring anbefales.

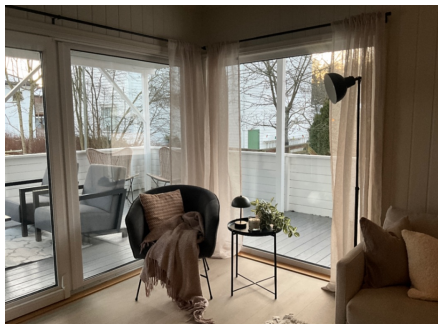
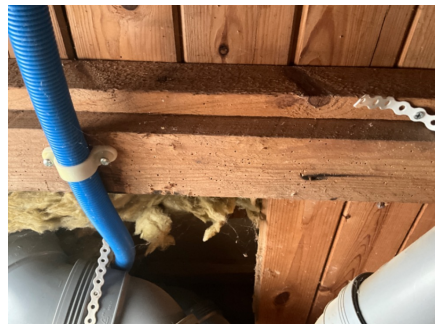
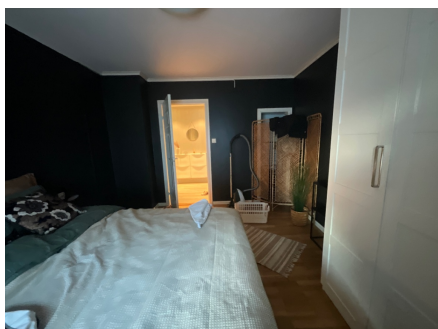
TG 3 Etasjeskille/gulv mot grunn

- Det er målt høydeforskjell på mellom 15-30 mm gjennom hele rommet. Tilstandsgrad 2 gis med bakgrunn i standardens krav til godkjente måleavvik.
- Målt høydeforskjell på over 30 mm gjennom hele rommet. Tilstandsgrad 3 gis med bakgrunn i standardens krav til godkjente måleavvik.
- Det er registrert symptom på aktivitet fra skadedyr

Stedvis spor etter treborende insekter i etasjeskille.

Årsak til skjevheter vurderes å være grunnet bygningens alder, og datidens byggeskikk.

- For å få tilstandsgrad 0 eller 1 må høydeforskjeller rettes opp. Det vil imidlertid sjelden være økonomisk rasjonelt som et enkeltstående tiltak i en bolig som dette. Dersom boligen en gang skal renoveres, kan man vurdere slike tiltak.

De registrerte skjevhetene/høydeforskjellen i gulvflatene slik de fremstår på befaringstidspunktet, vurderes i disse ikke å være til vesentlig ulempe for bruken av boligen og rommene. Det vurderes derfor ikke å være nødvendig med umiddelbare tiltak.

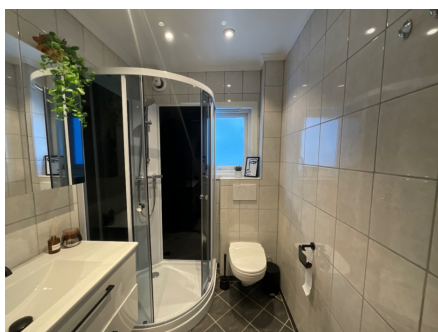
TG 2 Overflater vegger og himling

- Det er vindu/dør med ikke fuktbestandige materialer i våtsonen (ved vask, dusj, badekar, osv.), løsningen eller byggematerialet er uegnet

Det benyttes tett dusjkabinett og veggene får derfor ingen vannbelastning ved normalt bruk, ved endret bruk (dersom dusjkabinettet fjernes) må det etableres membran i våtsoner.

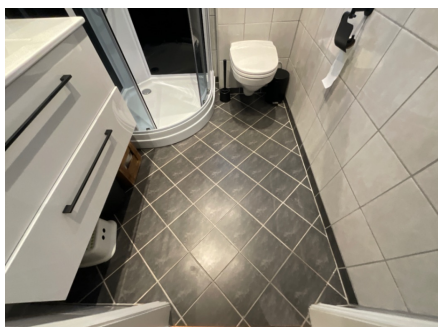
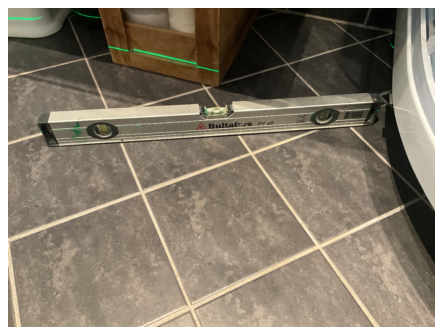
TG 3 Overflater Gulv

Det er flislagt gulv med elektriske varmekabler. Det er ca. 5 mm. motfall på gulvet. På grunn av plasseringen på innredning og skap er det ikke mulig å måle under kabinettet. Målingen som er utført er kun punktvis på gulvet.

- Det er påvist at noen fliser har bom (hulrom under).
- Det er påvist avvik i fallforhold til sluk i forhold til krav i forskrift på byggetidspunktet.
- Målinger viser at det ikke er fall til sluk (motfall).

Gulvet har ikke fall til sluk eller oppkant ved dør for lekkasje sikring ved vannsøl på gulvet.

- Våtrommet fungerer med dette avviket.
- Overflater må utbedres eller skiftes.

Det er kun en liten del av gulvet som har motfall, avviket har ingen betydning da det benyttes tett dusjkabinett. Hver obs på lekkasjevann.

Kostnadsestimat: 10 000 - 50 000

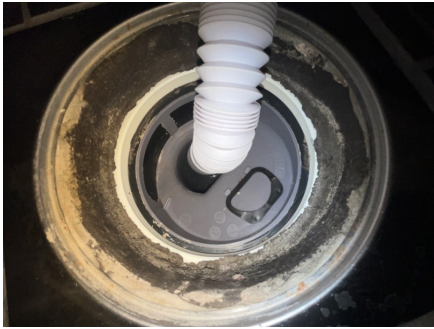
TG 2 Sluk, membran og tettesjikt

- Overvåk tilstanden jevnlig. For å få tilstandsgrad 0 eller 1 må tettesjiktet skiftes ut, men tidspunktet for når dette er nødvendig er vanskelig å si noe om.
- Høy alder på en eventuell membran gir risiko for fukt i tilstøtende rom.

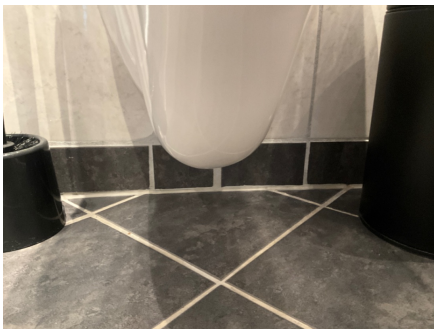
TG 2 Sanitærutstyr og innredning

- Det er ikke påvist tilfredsstillende løsning for å synliggjøre lekkasje fra innebygget systerne.

Mangler hull for drenering av lekkasjevann.

Ved lekkasje i innebygd toalett vil ikke vannet bli synlig før det oppstår store vannskader i konstruksjonen.

- Ved implementering av innebygget systerne var det ikke krav om lekkasjesikring, konstruksjonen bør jevnlig observeres.
