# Tilstandsrapport

📍 Fridtjof Nansens gate 4 A, 8622 MO I RANA

# gnr. 20, bnr. 534

Befaringsdato: 22.09.2023

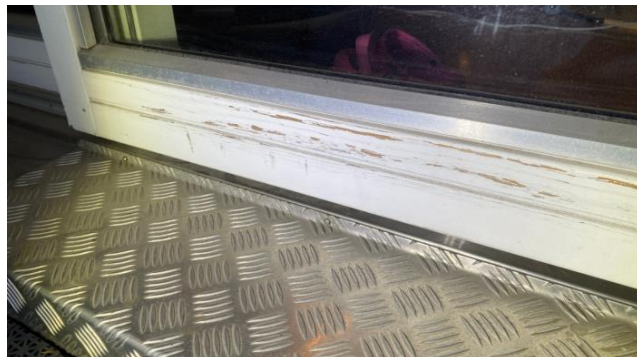
Terrassedør er noe utvendig værslitt.

Balkongdør er noe utvendig værslitt, eier opplyser at det er noe trekk fra balkongdøren.

Det bemerkes at dører inngår i borettslagets vedlikeholdsansvar, ta kontakt med borettslaget angående avvik på døren.

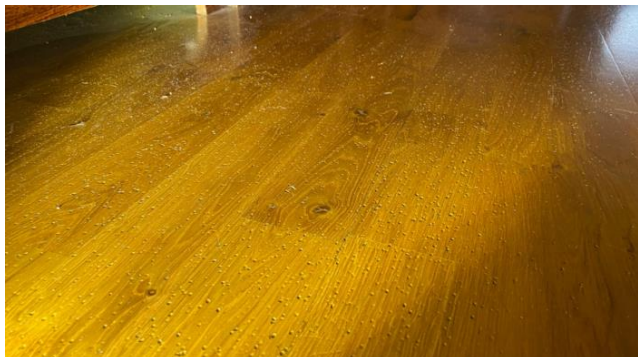
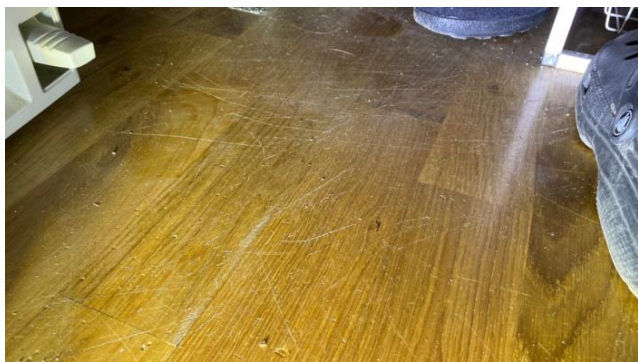
Det er en del hakk/riper i parkett.

Parkett har en del slitasje (hakk etter piggsko/brodde).

Umiddelbare tiltak ansees ikke som nødvendig.

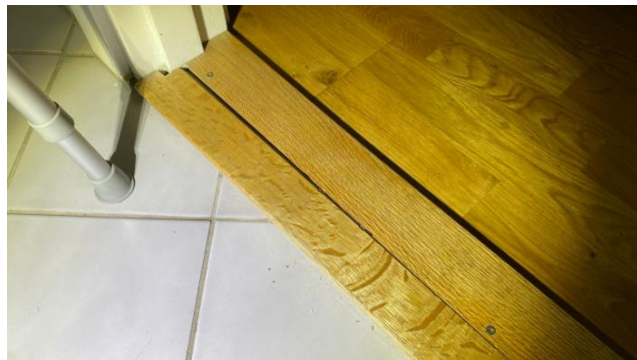
Terskel på dør til badet er todelt.

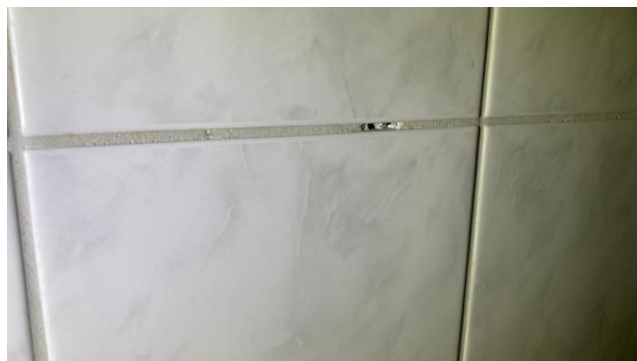
Det er registrert noe sprekker i fuger.

- Det er påvist at flisfuger har riss/sprekker.

- Fuger bør skiftes ut.

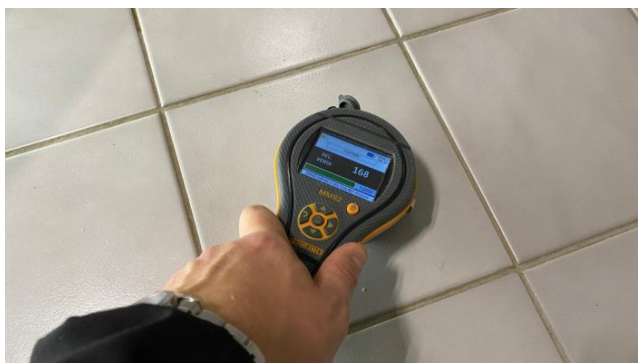
Det ble fuktmålt ved befaring, ingen unormale fuktverdier ble registrert.

- Det er påvist at høydeforskjell fra topp slukrist til gulv/synlig topp membran ved dørterskel er mindre enn 25 mm.
- Det er påvist at noen fliser har bom (hulrom under).

- Våtrommet fungerer med dette avviket.

I henhold til fall mot sluk, vær oppmerksom ved bruk.  
For å få tilstandsgrad 0 eller 1 må gulvet bygges om for å få riktig fall mot sluk. Dette vil imidlertid sjelden være økonomisk rasjonelt som et enkeltstående tiltak. Ved en eventuell renovering bør man påse at badet bygges med riktig/tilfredsstillende fall mot sluk.  
Hvis hele flisen ikke har kontakt med underlaget, og luftlommer oppstår blir dette kalt "bom", og kan medføre at flisen sprekker ved belastning. Vær oppmerksom ved bruk.

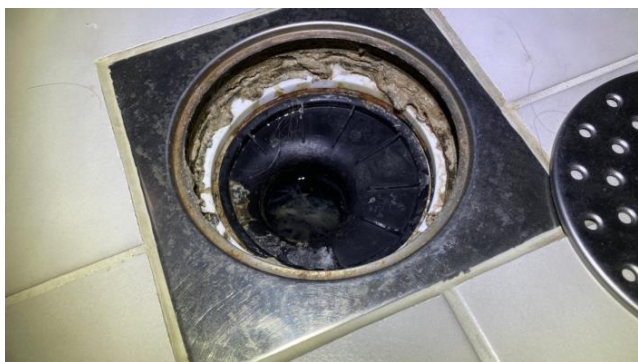
Kontroll av sluk.

- Mer enn halvparten av forventet brukstid er passert på membranløsningen.
- Mer enn halvparten av forventet brukstid er passert på slukløsningen.

- Overvåk tilstanden jevnlig. For å få tilstandsgrad 0 eller 1 må slukløsningen skiftes ut og sannsynligvis må også membransjiktet skiftes/utbedres. Det er imidlertid vanskelig å si noe om tidspunktet for når dette er nødvendig.

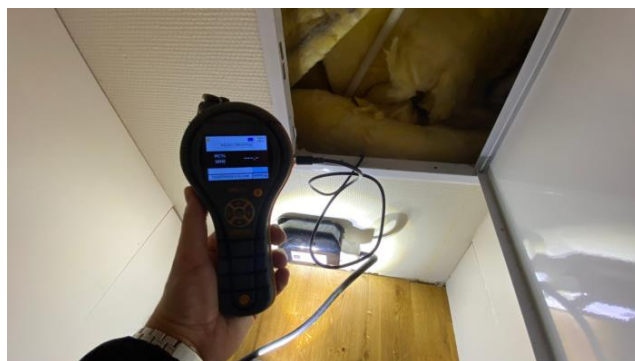
Hulltaking er ikke foretatt da fuktmåling i konstruksjonen er mulig gjennom inspeksjonsluke bak komfyren på kjøkkenet.  
Det ble ikke målt forhøyede fuktverdier i konstruksjonen.

Fuktmåling i konstruksjon via inspeksjonsluke bak komfyr.

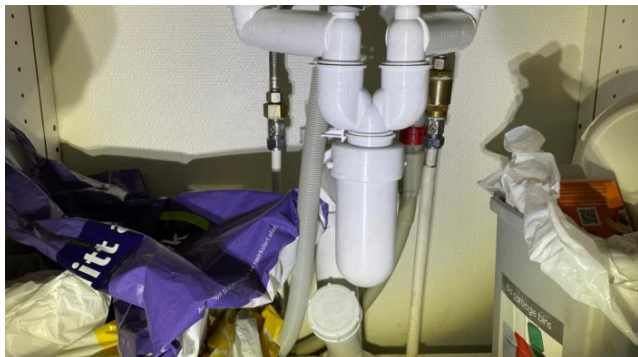
Kontroll av røropplegg.

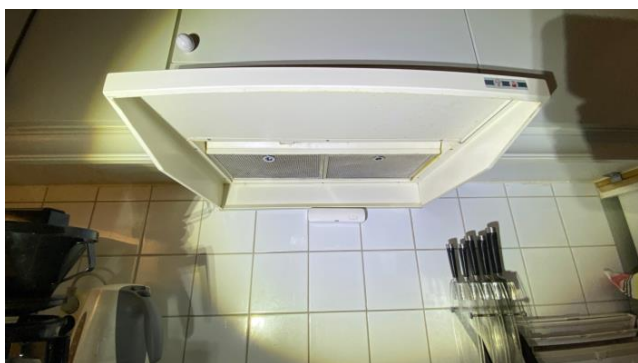
Kontroll av avtrekk.

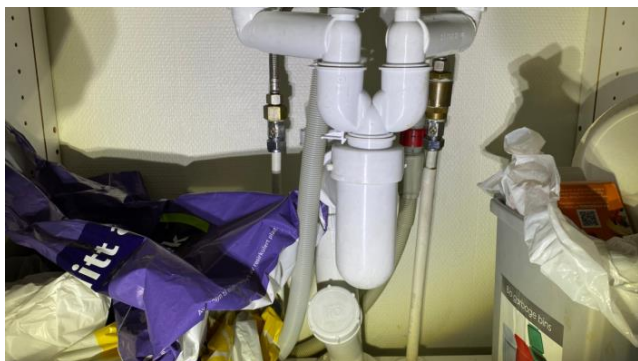
Det bemerkes at halvparten av forventet levetid på vannledninger nærmer seg.

Vannrør av kobber, innvendig hovedstoppekran ble ikke lokalisert ved befarings.

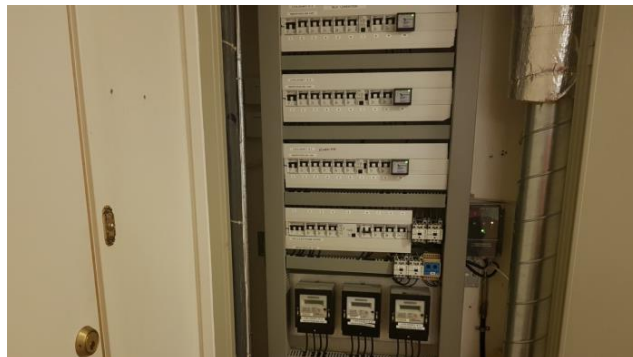
**Det foreligger tilsynsrapport fra DLE der det ble avdekket feil som ikke er bekreftet utbedret (TG3).**

Kontroll av el-skap.

**Nevnte avvik må utbedres av godkjent elektrovirksomhet og bekreftes til DLE.**
