# Tilstandsrapport

Enebolig

Verrastrandvegen 1760, 7796 FOLLAFOSS

Befaringsdato: 09.04.2025

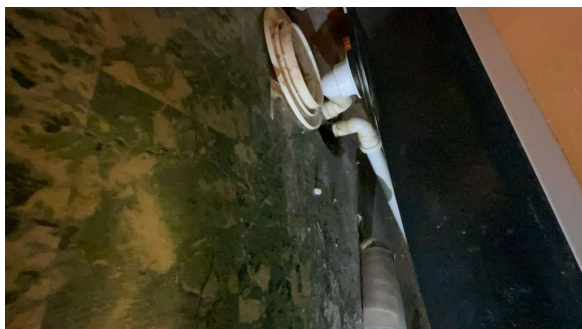
### Vurdering av avvik:

- Det er påvist mangelfull/feil utførelse rundt rørgjennomføringer e.l. som gir fare for fukt i konstruksjonen i våtsone.
- Mer enn halvparten av forventet brukstid er passert på membranløsningen.
- Mer enn halvparten av forventet brukstid er passert på slukløsningen.
- Sluk har begrenset mulighet for inspeksjon og rengjøring.

Alder på slukløsning og tettesjikt er antatt å være så høy at halvparten av forventet brukstid er passert, og risikoen for skader øker.

- Overvåk tilstanden jevnlig. For å få tilstandsgrad 0 eller 1 må slukløsningen skiftes ut og sannsynligvis må også membransjiktet skiftes/utbedres. Det er imidlertid vanskelig å si noe om tidspunktet for når dette er nødvendig.
- Overvåk tilstanden jevnlig. For å få tilstandsgrad 0 eller 1 må tettesjiktet skiftes ut, men tidspunktet for når dette er nødvendig er vanskelig å si noe om.
- Tilgang til sluk må bedres både for inspeksjon og rengjøring.
- Det må foretas utbedring for å unngå fuktskader i konstruksjonen.
- Sluket må sjekkes og rengjøres jevnlig.

Tetting av gjennomføringer i vegg må utføres.

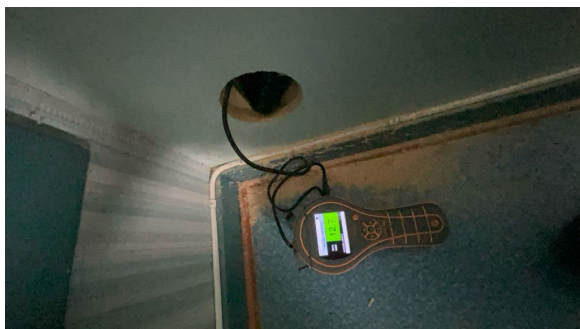
### TG 0 Tilliggende konstruksjoner våtrom

Hulltaking er foretatt uten å påvise unormale forhold. Hulltaking er foretatt ved/i Soverom. Fuktkvotemåling (vekt%) i konstruksjonen ble målt til 13.
