Verrastrandvegen 1760, 7796 FOLLAFOSS

## Nøkkelinformasjon

# Idyllisk eiendom med utsikt over Verrasundet | Ingen boplikt | Romslig tomt på hele 3,4 mål |

| Tilstandsrapport ..... | 44 |

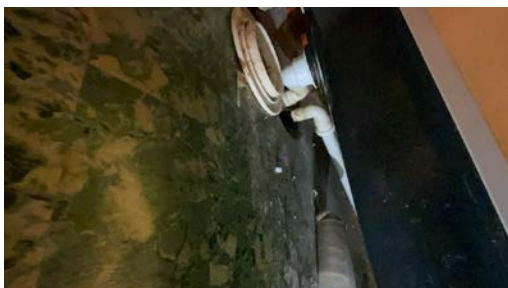
- Overvåk tilstanden jevnlig. For å få tilstandsgrad 0 eller 1 må slukløsningen skiftes ut og sannsynligvis må også membransjiktet skiftes/utbedres. Det er imidlertid vanskelig å si noe om tidspunktet for når dette er nødvendig.
- Overvåk tilstanden jevnlig. For å få tilstandsgrad 0 eller 1 må tettesjiktet skiftes ut, men tidspunktet for når dette er nødvendig er vanskelig å si noe om.
- Tilgang til sluk må bedres både for inspeksjon og rengjøring.
- Det må foretas utbedring for å unngå fuktskader i konstruksjonen.
- Sluket må sjekkes og rengjøres jevnlig.

Tetting av gjennomføringer i vegg må utføres.

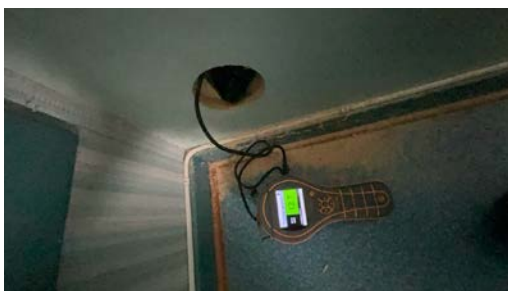
Hulltaking er foretatt uten å påvise unormale forhold. Hulltaking er foretatt ved/i Soverom. Fuktkvotemåling (vekt%) i konstruksjonen ble målt til 13.
