Tilstandsrapport - NS 3600

Skytebaneveien 14

4841 Arendal

Gnr: 507 Bnr: 40

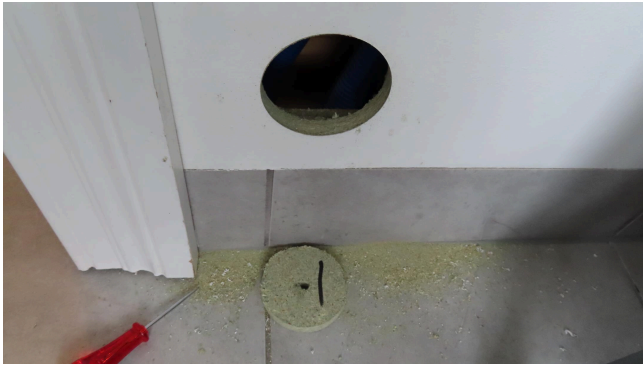
Bilder

Gulv med fliser, ingen synlig tett oppkant ved dører. Gulv er tilnærmet flatt, har litt underhøyde ved dører.

Vegger er med fliser og noe plater, har stedvis litt ujevn flate.

Må forvente membran montert på alt av våtsoner. Ingen dokumentasjon på membran fremlagt.

Kontroll utført i tilliggende konstruksjoner og selve rommet, ingen fukt målt ved befaringen. Hulltaking er utført i fra vaskeromsdelen bak dusjen.

Her må en være obs på kommentarer til gulv og at det ikke er noen dokumentasjon på eventuell membran.

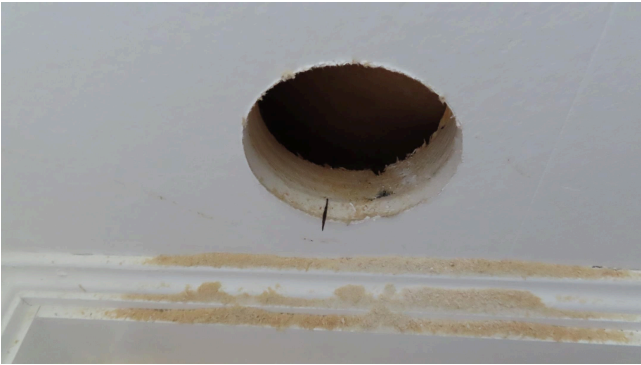
Bilder

Gulv er med fliser, ingen synlig tett oppkant ved dør. Høydeforskjell på gulv i fra dør til kant av kar er 7mm, burde vært 25mm. Sluk lar seg kun delvis inspisert.

Må forvente membran montert på alt av våtsoner. Ingen dokumentasjon på membran fremlagt.

Kontroll utført i tilliggende konstruksjoner og selve rommet, ingen fukt målt ved befaringsen. Hulltaking er utført i fra gangen.

Her må en være obs på kommentarer til gulv som har lite fall til sluk. Ingen dokumentasjon på eventuelt membran.

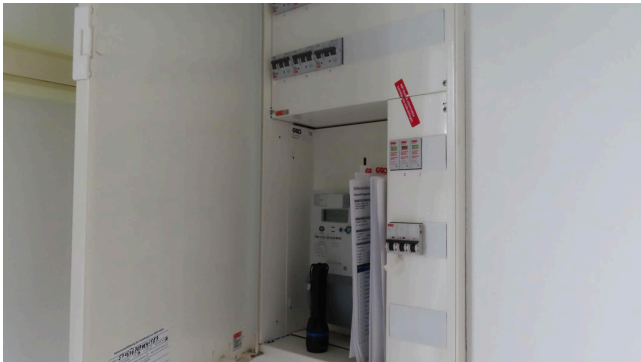
Bilder

Sikringskap montert i vaskerom på vegg vest.
Hovedsikring 56 ampere, 15 kurser.

Strømmen var avstengt ved befaringen.

Ved anbefaling av nærmere sjekk på EL anlegget av fagkyndige gir standarden automatisk TG 2.
