# Tilstandsrapport

Tomannsbolig

Pollestadvegen 305A , 4343 ORRE

Befaringsdato: 26.02.2026

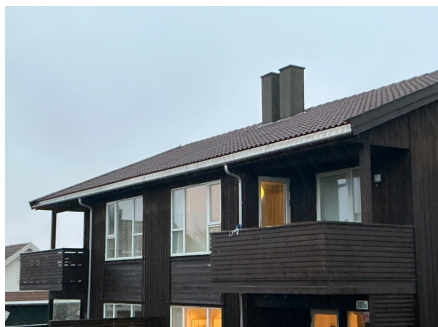
- Det mangler snøfangere på hele eller deler av taket, noe som var krav på byggemeldingstidspunktet.
- Mer enn halvparten av forventet brukstid er passert på renner/nedløp/beslag.

Etter byggteknisk forskriftskrav tilbake til 1969 er det krav til snø-fangere på yttertak.

Det er ikke montert snø-fanger. Manglende snø-fanger øker risikoen for personskafe og skade på bygningsdeler, kjøretøy og installasjoner ved snø- og isras fra tak. Forholdet tilfredsstiller ikke dagens sikkerhetsnivå og kan medføre ansvar for eier ved ulykker.

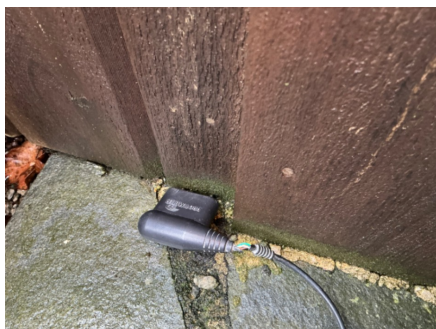
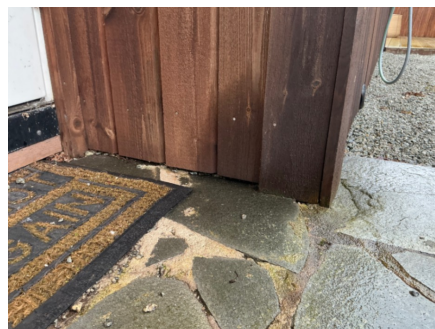
Spredte fukt/råteskader er observert. På enkelte steder er det liten avstand mellom ytterkledning og bakke (TG 2). Redusert lufting vil gi redusert forventet brukstid på kledningen, og dette øker risikoen for råte- og fuktskader på både kledning og bakvegg. Lusing/musebånd i nedre kant av konstruksjonen er ikke montert bak hjørnebord.

Dårlig kledning bør skiftes ut for å hindre videre utvikling av råte- og fuktskader, samt for å beskytte bakvegg og konstruksjon.

Det anbefales å etablere musebånd eller tilsvarende tetting bak hele kledningen for å forhindre at mus og gnagere får tilgang til veggkonstruksjonen, noe som kan føre til skader og luktproblemer.

Avstanden mellom bakke og ytterkledning bør økes for å redusere risikoen for fuktskader og forlenge levetiden på kledningen.

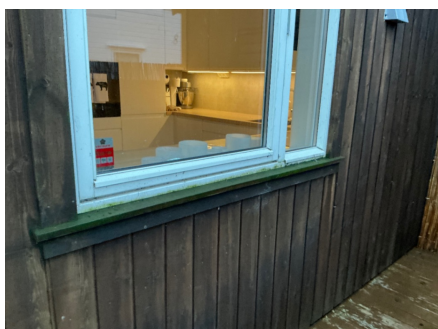
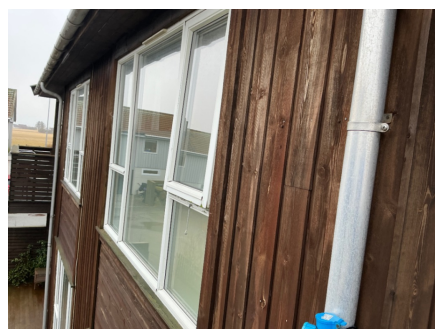
TG 3 er gitt fordi det er registrert fukt- og råteskader på vindu i stue og soverom i 2. etasje mot gate.

Fukt/råteskade på vindu på soverom 2 etasje.

Dersom vedlikehold ikke utføres, øker risikoen for fuktskader og behov for utskifting av vinduer tidligere enn forventet. Det må påregnes å bytte vinduer med fukt- eller råteskader i tiden som kommer.

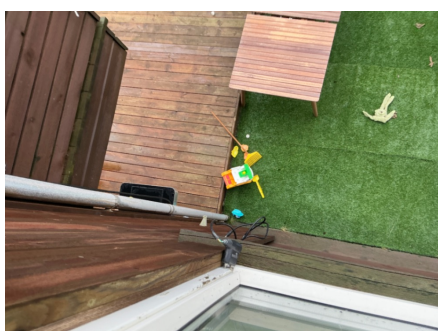
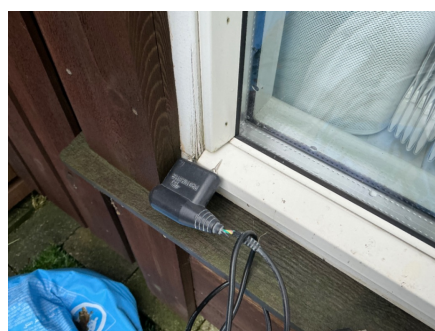
Fukt/råteskade på vindu i stue 1 etasje.

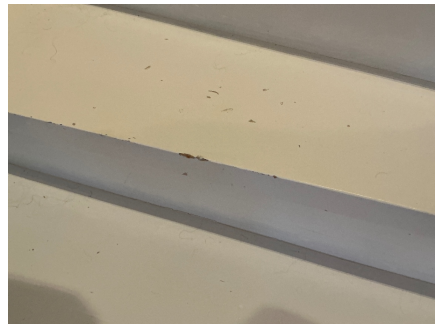
Trapp fremstår som malingslitt. Normalt vedlikehold/maling av trapp må påregnes.

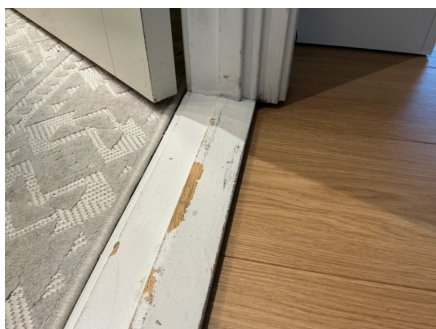
Noen dører har mindre skader og slitasje på maling.

Sparkling/maling av dører med skade må påregnes.

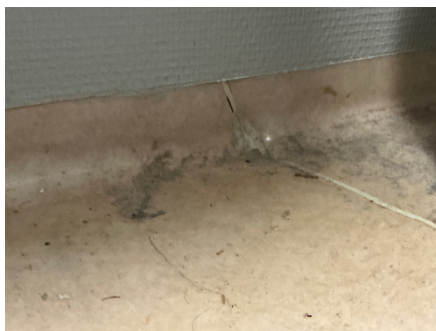
- Det er påvist at gulvoverflaten har sprekker.

Vinylbelegget bør observeres over tid, og eventuell utbedring bør foretas dersom glipen i skjøten utvikler seg.

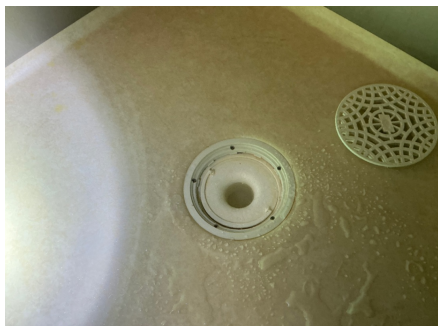
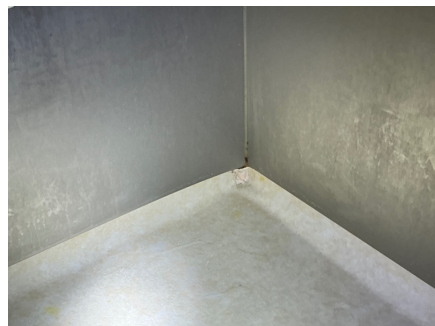
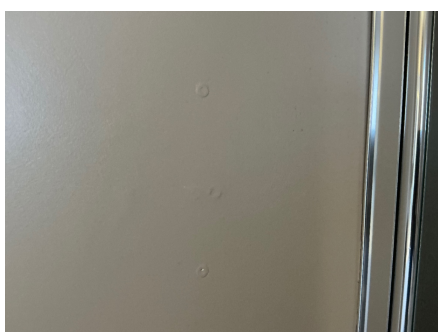
Våtromsbelegg har en forventet levetid på 10/20/30 år for kort/middels/lang brukstid. Det er boret hull i vinyl på vegg, og membranen er punktert. Området med skade er utenfor dusjsonen.

Det er boret hull i vinyl og membran er punktert. Det gjøres oppmerksom på at område er utenfor dusj-sone.

Det anbefales installere tett dusjkabinett for å unngå fukt-belastning fra fritt vann på gulv og vegger.

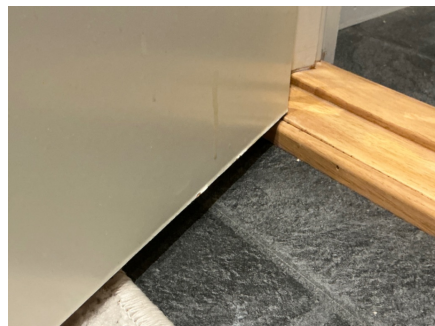
Noe svelling på dør. Dette er i liten grad og vurderes som normal slitasje.
