# Tilstandsrapport

📖 SAUDA kommune

# gnr. 1, bnr. 4

## Fritidsbolig - Byggeår: 1984

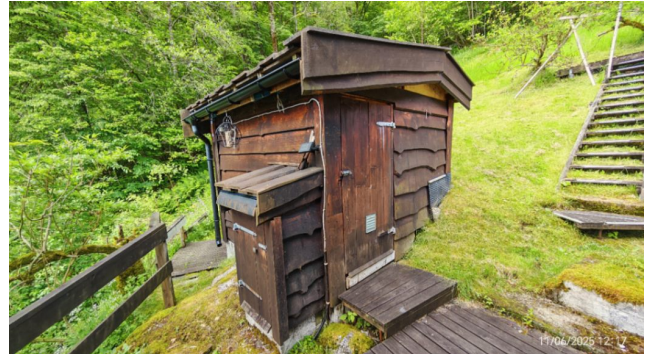
### ! TG 1 Dører

Ytterdører i tre

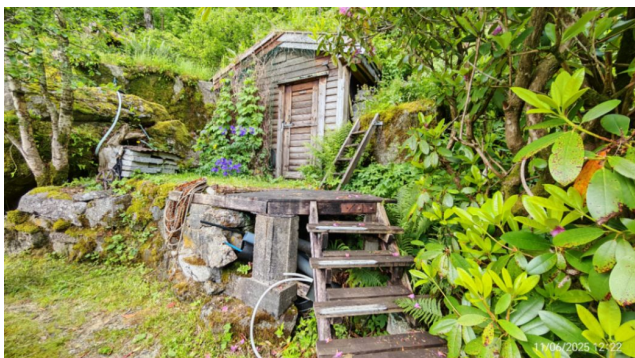
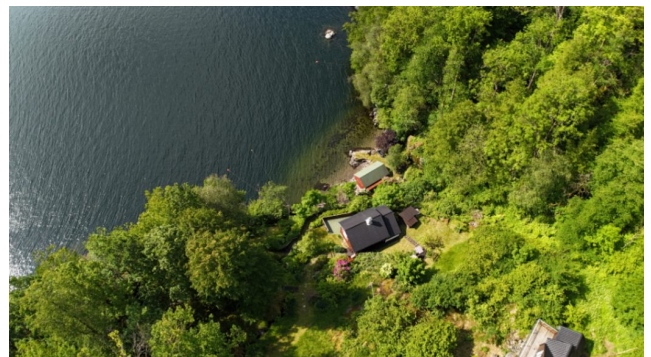
### ! TG 2 Andre utvendige forhold

Det er observert andre forhold som åpenbart kan påvirke helse, miljø og sikkerhet : Det mangler delvis sikring ok det er over 0.5 meter til hardt underlag. Fare for fall. o.l.

- Det må foretas tiltak for å lukke avviket.

Interesserte må selv vurdere utvendige forhold, og sørge for at eiendommen er forsvarlig sikret etter eget ønske og behov.

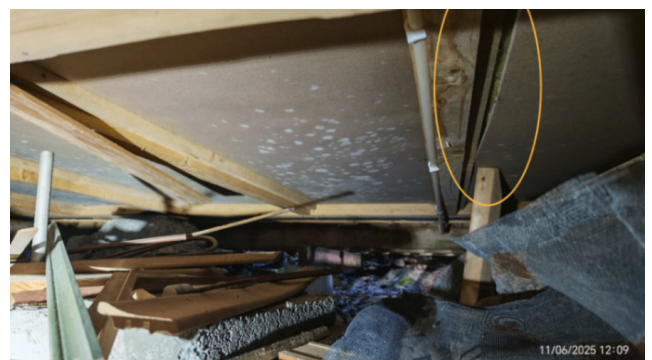
## ! TG 2 Kryp kjeller

Bygningen har en slags krypkjeller under trebjelkelag og stubbegulv.

Grunnmur er kun lødd stein, og krypkjeller er delvis åpen med lysgjennomslipp mellom stein og mur. Dette medfører økt risiko for skadedyr kan ta seg inn. Det er mye dyr i området.

- Det er stedvis påvist fuktnivå som tilsier at konstruksjonen kan ha fuktskader.
- Det er for dårlig terrengfall vekk fra konstruksjonen.
- Det er manglende fuktsperre på bakken.
- Det er påvist noe provisoriske understøttelser av etasjeskiller.
- Krypkjeller har en uavklart situasjon, konstruksjon med skadepotensiale

- Terrengfall i tilknytning til konstruksjonen må utbedres.
- Understøttelse av bjelkelag bør utbedres.
- Fuktsperre på bakken bør etableres.
- Ytterligere undersøkelser må foretas for å få kartlagt tilstanden og omfanget på eventuelle skader.

Det bør gjøres nærmere undersøkelser og tiltak både mot fukt og skadedyr. F.eks mår kan gjøre stor skade om den finner veien inn, og spesielt i bjelkelaget.

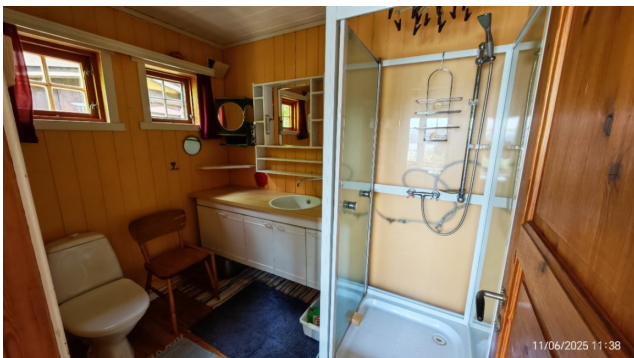
- Manglende oppgradering av våtrommet medfører høy risiko for at konstruksjonene ikke vil tåle vanlig bruk av vann eller lekkasjer. Dette kan føre til fuktskader på tilstøtende konstruksjoner.

Våtrommet må ikke forveksles med et moderne lekkasjesikkert våtrom.

**Kostnadsestimat: 100 000 - 300 000**
