# Tilstandsrapport

Enebolig

Løsvingen 6, 7712 STEINKJER

Rapportdato: 11.06.2025

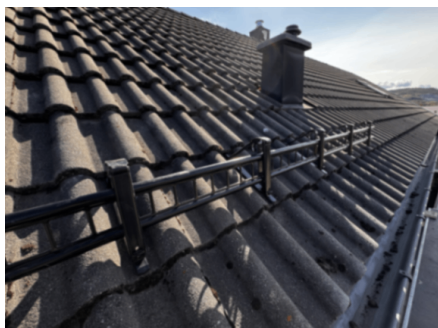
- Det er påvist avvik i beslagløsninger.
- Det mangler snøfangere på hele eller deler av taket, men det var ikke krav om dette på byggemeldingstidspunktet.
- Mer enn halvparten av forventet brukstid er passert på renner/nedløp/bslag.

- Overvåk tilstanden jevnlig. For å få tilstandsgrad 0 eller 1 må beslag/renner/nedløp skiftes ut, men tidspunktet for når dette er nødvendig er vanskelig å si noe om.
- Avvik i beslagløsninger må utbedres.
- Det er ikke krav om utbedring av snøfangere opp til dagens krav.

Anbefaler og monterer snøfanger på alle takflater med tanke på personsikkerhet, men er ikke et krav.

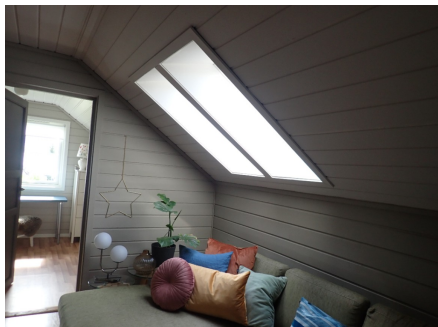
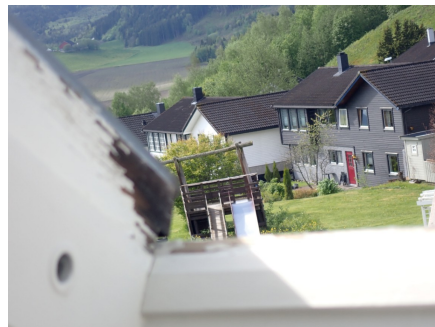
- Det er påvist tegn på innvendig kondensering av enkelte vindusglass.
- Karmene i vinduer er slitte og det er sprekker i trevirket.
- Trevirket i vinduene har stedvis høyt fuktnivå.

Bunnforing er satt ca 90 grader mot karm, bunnforing anbefales satt i lodd for bedre luftstrømming over glass, fare for kuldebro og kondensering.  
Registrerer noe værslitte karmar. Fuktpåkjent vindusrammer.

- Belistning/vannbrett må utbedres og overganger tettes.
- Kondensering på enkelte glass har medført fuktskader i treverk som kan medføre utskiftningsbehov av enkelte vinduer.
- Det må foretas lokal utbedring.
- Det må påregnes noe vedlikehold og at enkelte vinduer må skiftes ut.

I perioder med vedvarende snø på taket og lave utetemperaturer krever dette at vinduene holdes fri for snø og is, dette for å unngå snøsmelting, isdannelser og vannlekkasjer.  
Oppgradering av takvindu må påregnes.

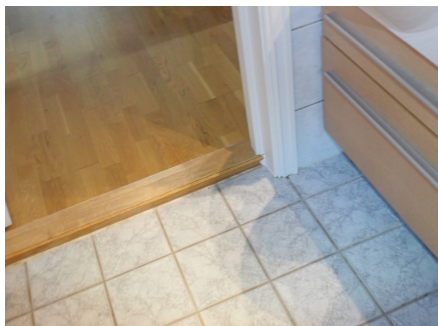
- Det er påvist avvik i fallforhold til sluk i forhold til krav i forskrift på byggetidspunktet.
- Det er påvist avvik i fuger.

Noe fuktsvelling på foringer til dør nede ved flisegulvet.

Anbefaler og gjøre tiltak for å unngå bruksvann trekker ut på gulv.
