Løsvingen 6, 7712 STEINKJER

**Lø-Romslig og velholdt  
familiebolig med god planløsning.  
4-5 soverom, 2 stuer og 2 bad.  
Garasje. Elbillader.**

Befaringsdato: 28.05.2025

# Tilstandsrapport

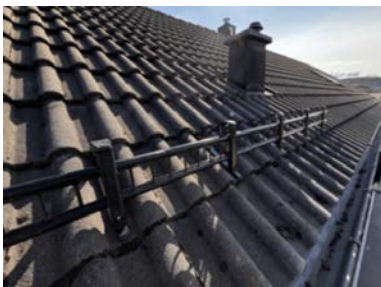
Det er påvist avvik i beslagløsninger. Det mangler snøfangere på hele eller deler av taket, men det var ikke krav om dette på byggemeldingstidspunktet. Mer enn halvparten av forventet brukstid er passert på renner/nedløp/beslag. Registrerer noe alderslitt takrenner og nedløp. Noe avskalling på pipebeslag.

Overvåk tilstanden jevnlig. For å få tilstandsgrad 0 eller 1 må beslag/renner/nedløp skiftes ut, men tidspunktet for når dette er nødvendig er vanskelig å si noe om. Avvik i beslagløsninger må utbedres.

Det er ikke krav om utbedring av snøfangere opp til dagens krav. Takrenner må jevnlig kontrolleres mot lekkasjer. Det må påregnes noe oppgradering av pipebeslag og luftehatt. Anbefaler og montere snøfanger på alle takflater med tanke på personsikkerhet, men er ikke et krav.

Anbefaler og montere snøfanger på alle takflater med tanke på personsikkerhet, men er ikke et krav.

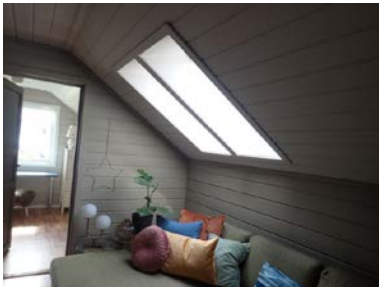
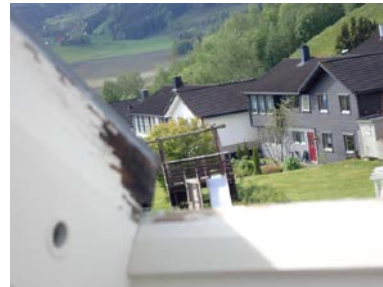
Det er påvist tegn på innvendig kondensering av enkelte vindusglass. Karmene i vinduer er slitte og det er sprekker i treverket. Trevirket i vinduene har stedvis høyt fuktnivå. Bunnforing er satt ca 90 grader mot karm, bunnforing anbefales satt i lodd for bedre luftstrømming over glass, fare for kuldebro og kondensering. Registrerer noe værslitte karm. Fuktpåkjent vindusrammer.

Belistning/vannbrett må utbedres og overganger tettes. Kondensering på enkelte glass har medført fuktskader i treverk som kan medføre utskiftningsbehov av enkelte vinduer. Det må foretas lokal utbedring. Det må påregnes noe vedlikehold og at enkelte vinduer må skiftes ut. I perioder med vedvarende snø på taket og lave utetemperaturer krever dette at vinduene holdes fri for snø og is, dette for å unngå snøsmelting, isdannelser og vannlekkasjer. Oppgradering av takvindu må påregnes

I perioder med vedvarende snø på taket og lave utetemperaturer krever dette at vinduene holdes fri for snø og is, dette for å unngå snøsmelting, isdannelser og vannlekkasjer.

Oppgradering av takvindu må påregnes.
