# Tilstandsrapport

📍 Flendalsvegen 1887, 2420 TRYSIL

# gnr. 39, bnr. 83

Rapportdato: 12.12.2023

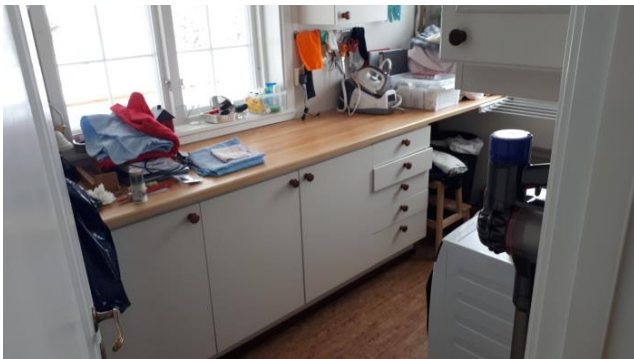
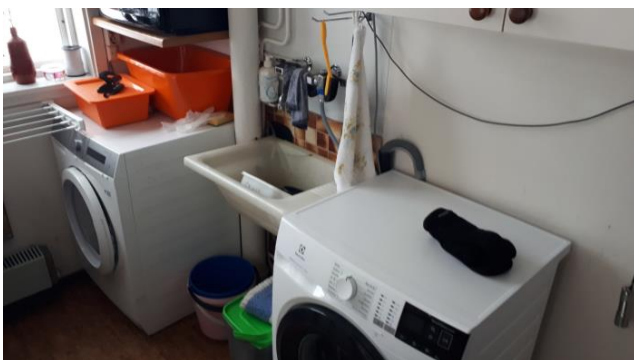
## 1. ETASJE > VASKEROM

Rommet fremstår som et fungerende vaskerom fra ca 1985, men ut fra alder kan skader plutselig oppstå. Overflater og konstruksjoner anses å ha overskredet sin forventede levetid. Ingen tegn til fuktproblematikk ved baderommet/vaskerommet eller tilstøtende bygningsmasse som kan settes i sammenheng med rommets funksjoner. Kostnader ved renovering av vaskerom er ikke medtatt. I følge Byggforsk byggedetaljblad kan man på overflater ikke forvente lengre levetid enn ca 20 år. Dette er helt avhengig av bruken. Terskelløsning bør utbedres for utettheter. TG3 er gitt grunnet mangler ved rørgjennomføringer, feil fallforhold ved gulvflate, riss i beleggskjøter og elde. Kostnadsestimat for kontroll og utbedringer av terskelløsning, beleggskjøt og utettheter ved rørgjennomføringer samt ny mekanisk vifte.

Hulltaking vurdert som unødvendig. Vaskerommet anses å måtte rehabiliteres. Deler av tilstøtende rom utført med fuktømfintlige overflater, ingen påviste tegn til fuktrelaterte følgeskader. Ingen tegn til fuktproblematikk ved vaskerommet eller tilstøtende bygningsmasse som kan settes i sammenheng med rommets funksjoner.

**Kostnadsestimat: 10 000 - 50 000**

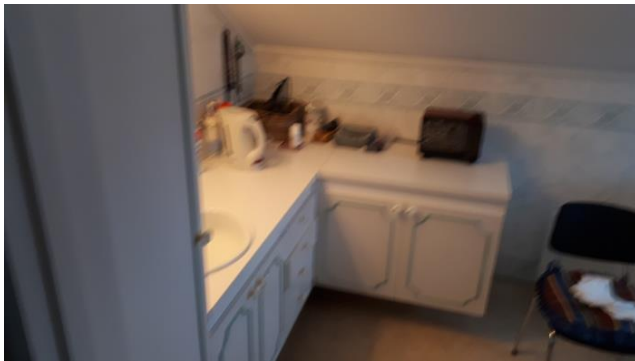
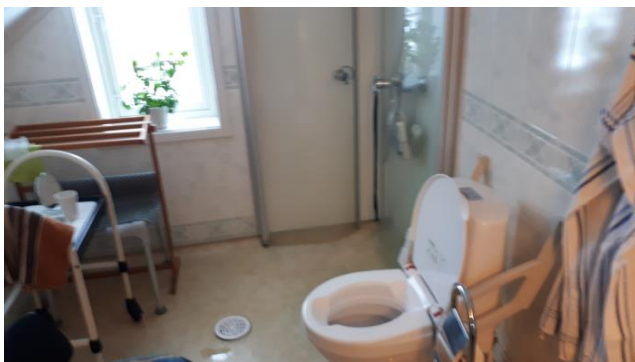
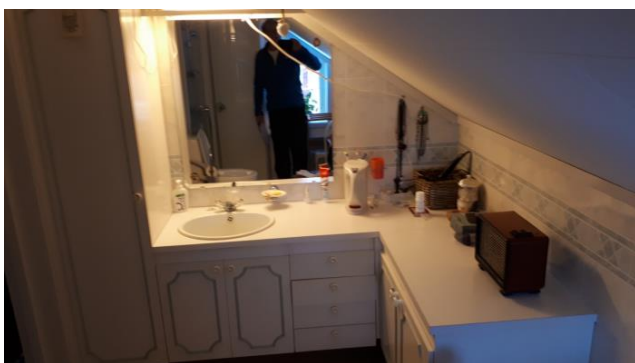
## 2. ETASJE > BAD

En må forvente generell oppgradering av våtrommets tettesjikt/membran for at våtrommet skal tåle en normal bruk etter dagens krav (tett våtsone). En samlet TG 3 for rommet er satt med bakgrunn i alder og manglende tetthet i dusjsone på rommet, samt påvist fukt og belegg med limslipp i gulvet i dusjsone. Det er ikke behov for å gjennomføre en detaljert tilstandsanalyse, etter standardens krav. Skade ved beleggsoppbrett i dusjsone, påvist fukt i gulvet.

Påvist belegg med limslipp samt fukt i dusjsoner.

Belegg med limslipp og fukt i dusjsoner.

Baderommet anses å måtte rehabiliteres for å tilfredsstille dagens krav til våtrom.

- Gjennomføre ytterligere undersøkelser og foreta utbedring av skade.
- Det må foretas tiltak for å lukke avviket.

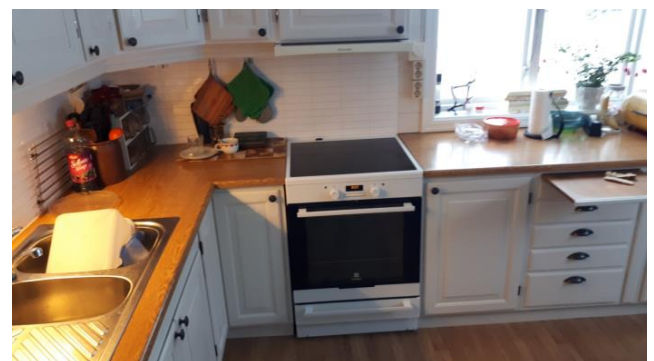
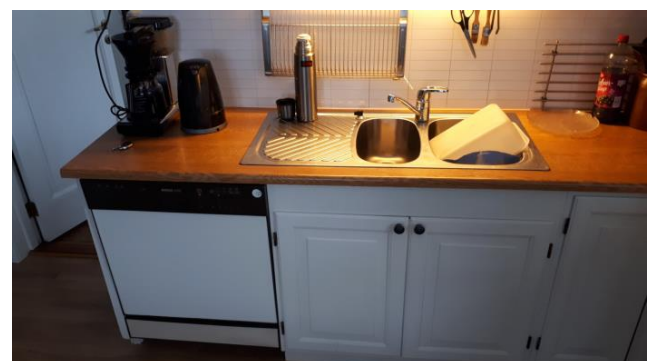
### 1. ETASJE > STUE/KJØKKEN

Kjøkken 1. etasje med åpen løsning til stue, opplyst kjøkken fra 1983. Innredning med malte heltre fronter og skrog. Laminerte benkeplater, oppvaskkummer i metall. Ventilator over komfyrplass med avkast via yttervegg. Opplegg for oppvaskmaskin. Kitchen-board på vegger over benkeplater, overganger med fuge. Åpne løsninger for hvitevarer. Kjøkken uten lekkasjevakt og komfyrvakt.
