Tilstandsrapport

Enebolig

Roøyveien 92, 7200 KYRKSÆTERØRA

Befaringsdato: 05.07.2024

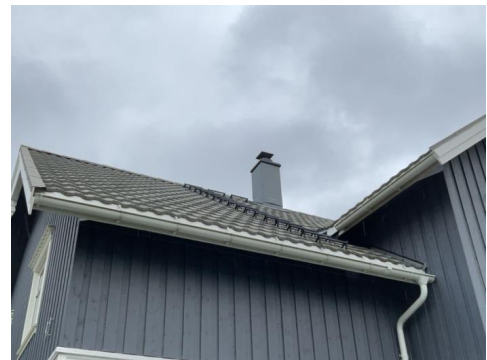
Stige opp til pipe som har komplett beslag

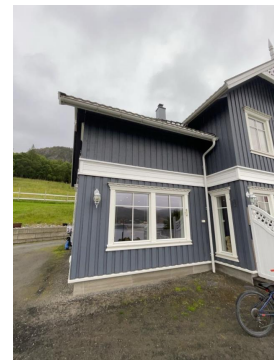
Taknedløp er ført til avløp i terreng

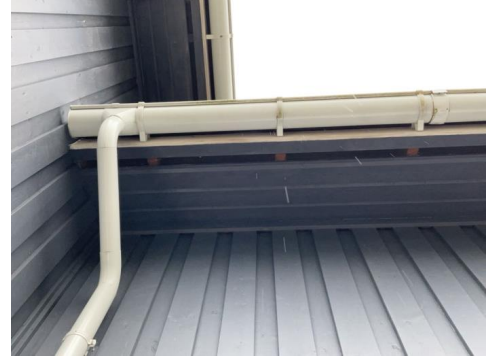
Synlige luftespalter i raftekaske ved overgang tak/vegg

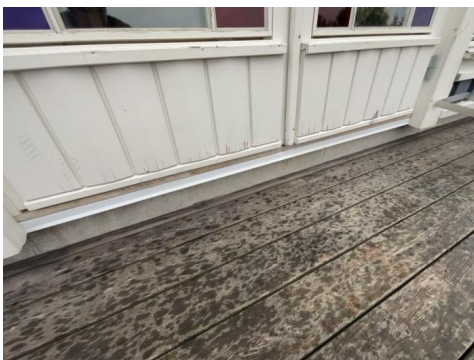
- Karmene i dører er værslitte utvendig og det er sprekker i trevirket.
- Gjelder dobbel verandadør i front som er slitt på nedre del av døra.

Slitasje/avskaling av maling på nedre del av verandadør

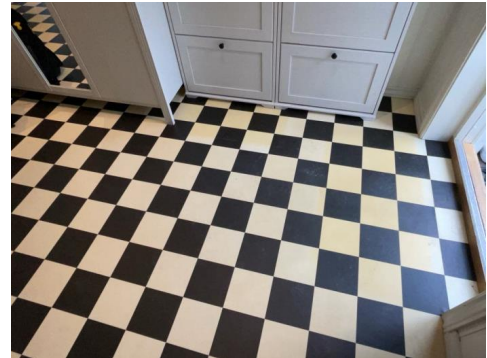
- Det er avvik:
 - Mangler foringer og lister på skyvedør på teknisk rom
 - Noe misfarging på belegg i vindfang
 - Knirk i gulv på loftstue og på soverom 4.
 - Manglende tilpasning av gulv i utbygg på stue ved verandadør

Noe misfarging på belegg i vindfang

- Tiltak:
 - Ikke behov for tiltak umiddelbart, tiltak må vurderes ut fra behov og egne ønsker.

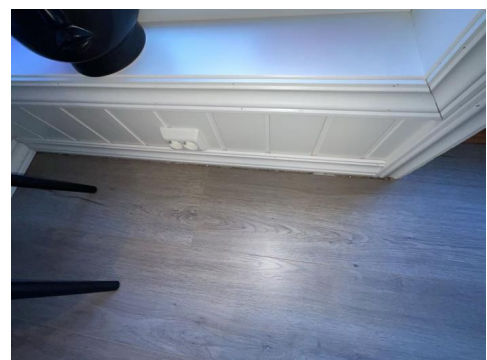
Manglende tilpasning av gulv i utbygg på stue ved verandadør

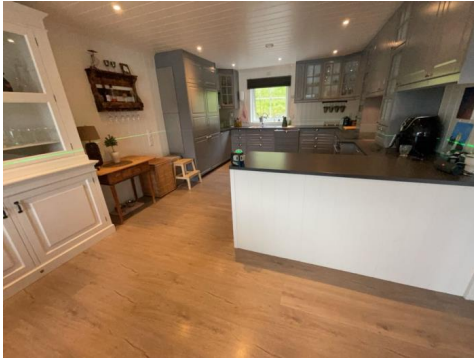
1. etasje
Plassering av laser ved kontroll av kjøkken. Det er målt 6 mm høydeforskjell gjennom rommet . TG 1.

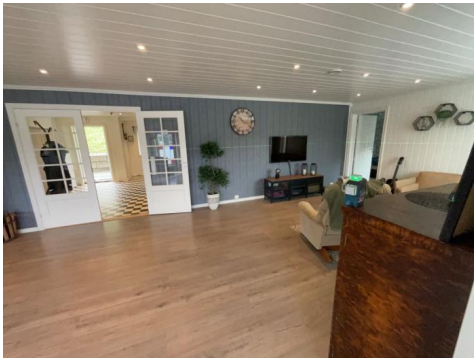
1. etasje
Plassering av laser ved kontroll av stue. Det er målt 11 mm høydeforskjell gjennom rommet . TG 1.

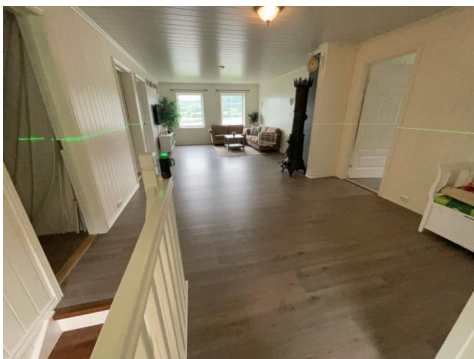
Loft
Plassering av laser ved kontroll av stue. Det er målt 11 mm høydeforskjell gjennom rommet . TG 1.

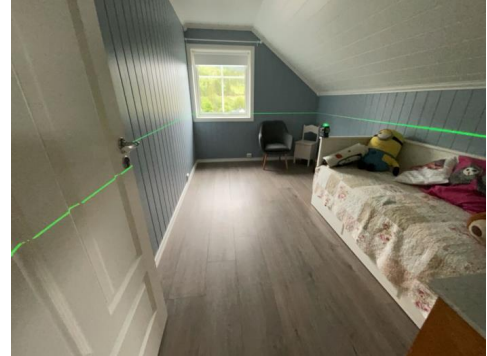
Loft
Plassering av laser ved kontroll av soverom 3. Det er målt 5 mm høydeforskjell gjennom rommet . TG 1.

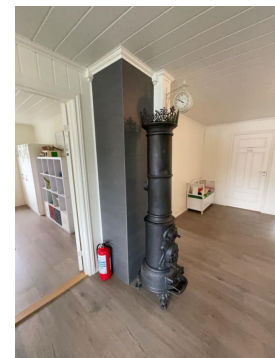
Eldre vedovn på loftstue er kun plassert der som pynt og er ikke tilkoblet

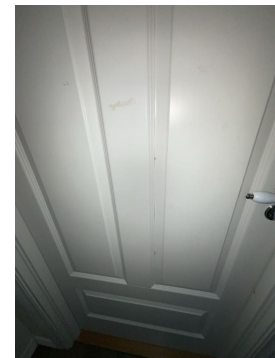
- Det er avvik:
 - Skade i foliering ved speil på dør til soverom 5
 - Slitasje på dør til bad/vaskerom og noe overflateslitasje på karm

Skade i foliering på dør ved speil på dør til soverom 5

- Tiltak:
 - Det bør foretas tiltak på enkelte dører evt. bytte av dører.

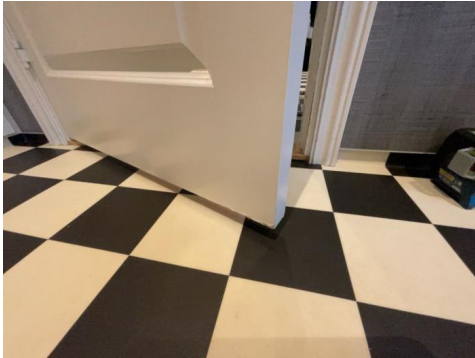
Slitasje på dør til bad/vaskerom og noe overflateslitasje på karm

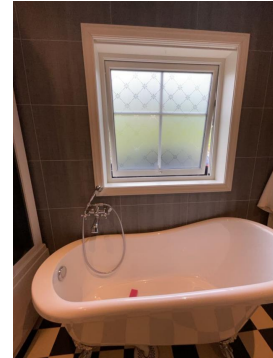
Vindu er plassert i våtsone ved badekar

- Det er vindu/dør med ikke fuktbestandige materialer i våtsonen (ved vask, dusj, badekar, osv.), løsningen eller byggematerialet er uegnet

- Vindu i våtsone: Vindu bør beskyttes slik at det ikke oppstår dirkede vannpåkjenning på overflater.

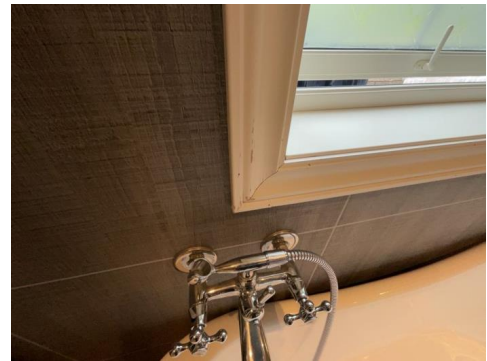
Litt avskalingen på vinduslister ved badekar

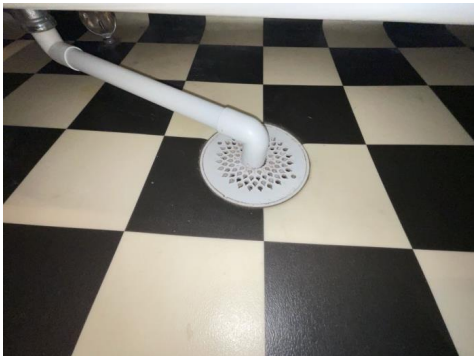
Vinylbelegg er ført ned under skrudd klemring i sluk.

- Innhent dokumentasjon, om mulig.

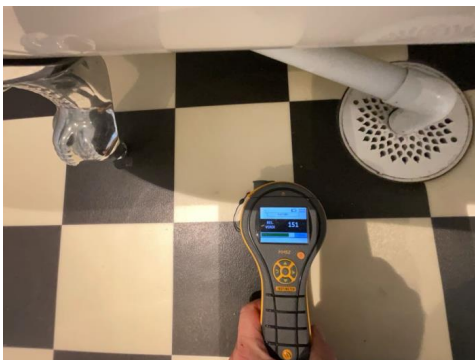
Fuktsøk er utført ved sluk under badekar, ingen forhøyde fuktavvik.

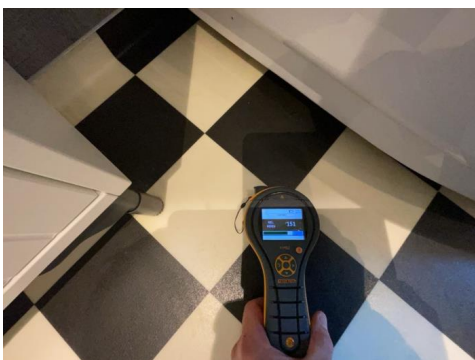
Fuktsøk er utført ved dusjkabinett, ingen forhøyde fuktavvik.

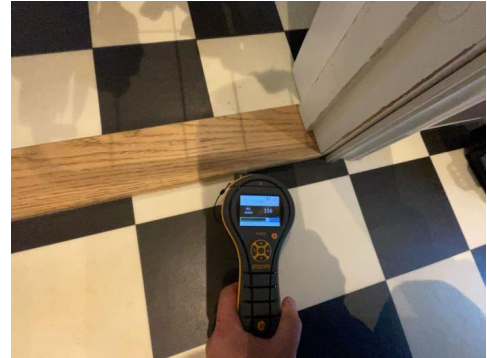
Fuktsøk er utført ved dør mot gang, ingen forhøyde fuktavvik.

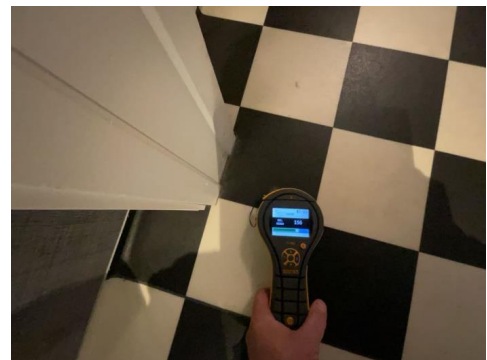
Fuktsøk er utført ved dør mot teknisk rom, ingen forhøyde fuktavvik.

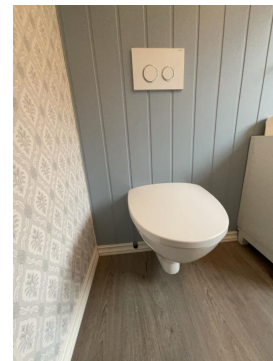
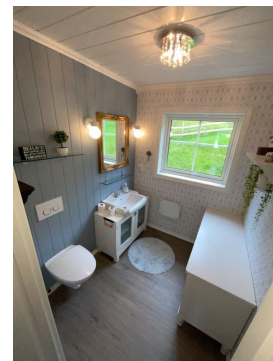
- Innebygget siterne på toalett er rør for lekkasjevann ført frem på gulvet uten vannføler som stenger vannet

- Det må monteres vannføler som er tilkoblet vannstopventil for å lukke avviket.

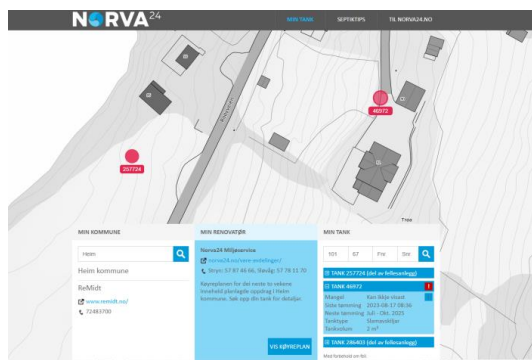
Info hentet fra www.mintank.no som gjelder Tank 46972 er ikke nærmere vurdert siden den tilhører eldre bolig. Oppgradering må påregnes ut fra størrelse og alder
