# Tilstandsrapport

Enebolig

Roøyveien 90, 7200 KYRKSÆTERØRA

Befaringsdato: 07.08.2024

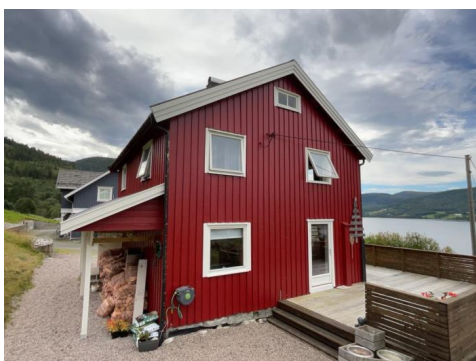
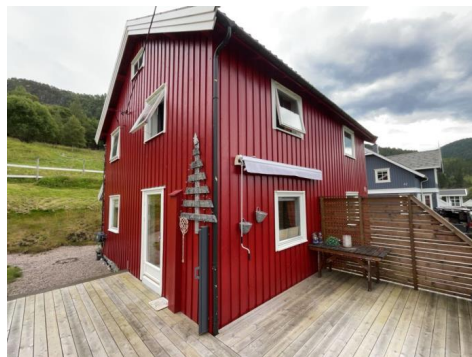
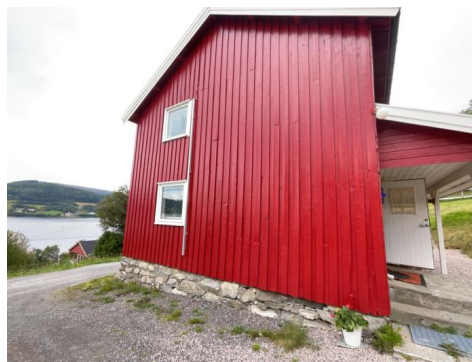
- Det er ingen eller liten lufting i nedre kant av kledning mot grunnmur.
- Det er påvist betydelige råteskader i bordkledningen.
- Det er ingen musesperre i nedre kant av konstruksjon.

- Gavelvegg mot sør/vest har råteskader i kledning

Gavelvegg mot sør/vest som har råteskader i kledning

- Råteskadet trekledning må skiftes ut.
- Andre tiltak:

- I tiltakskostand er det hensyntatt skifte av kledning på gavelvegg med råteskadet kledning. Valg av løsning og omfang vil påvirke total kostnad.  
- Ikke behov for umiddelbare tiltak vedrørende lufting på kledning, det må gjøres om det skal byttes kledning eller om bruk av bolig endres, så må dette holdes under oppsikt.

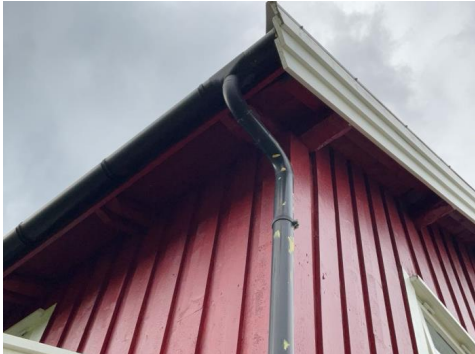
- Det er begrenset/dårlig ventilering av takkonstruksjonen.
- Det er påvist fuktskjolder/skader i takkonstruksjonen.

Ingen synlig etablert lufting i raftekasser ved overgang tak/vegg

- Påviste fuktskjolder i undertak bør holdes under oppsikt over tid og tiltak må vurderes ut fra hvordan dette utvikler seg. Det er ikke målt forhøyde fuktverdier på befaringdagen.

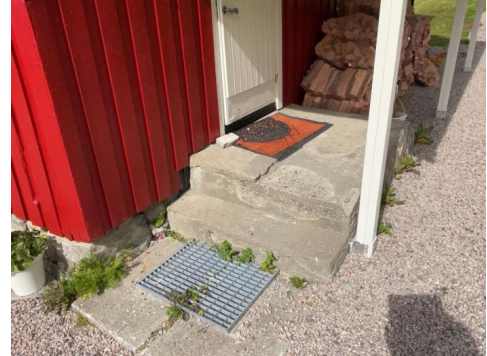
- Det er avvik:
- Betongtrapp har sprekker og slitasje i overflate

Skader i betong på hovedtrapp

- Tiltak:
- Utbedring av overflater må kunne påregnes for å lukke avviket

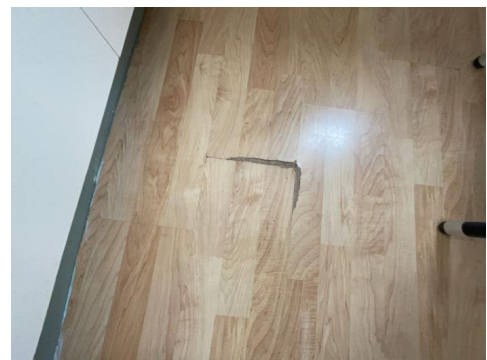
Skade i gulv på kjøkken.

- Tiltak:
- Lokal utbedring må kunne påregnes. Det må også kunne påregnes noe flikking/utbedring når inventar tas ned og flyttes ut

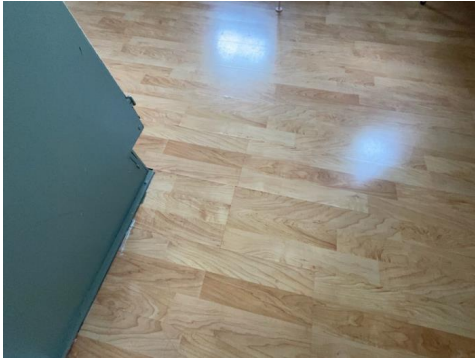
Gulv på kjøkken er slitt/svelleskader i skjøter på laminatgulv. IKK emontert i henhold til leggeanvisning med tanke på forskyvning av skjøter

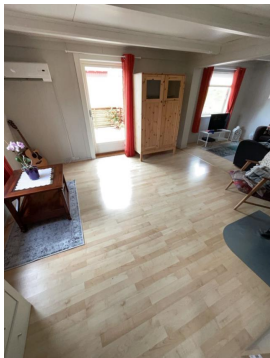
Gulv på stue er slitt/svelleskader i skjøter på laminatgulv

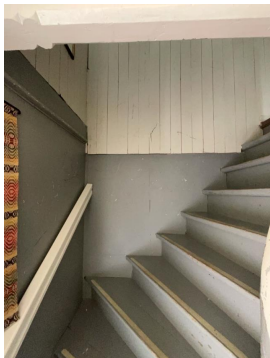
Slitte overflater i trapperom

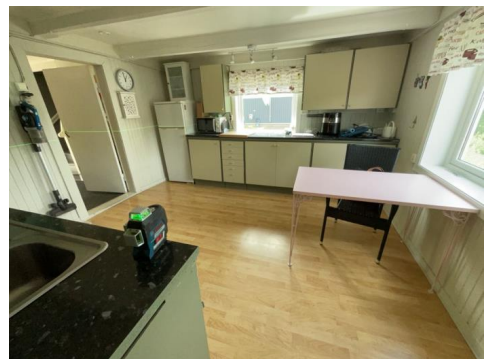
### 1. etasje

- Målt høydeforskjell på over 20 mm innenfor en lengde på 2 meter. Tilstandsgrad 3 gis med bakgrunn i standardens krav til godkjente måleavvik.
- Målt høydeforskjell på over 30 mm gjennom hele rommet. Tilstandsgrad 3 gis med bakgrunn i standardens krav til godkjente måleavvik.

Plassering av laser ved kontroll av kjøkken. Det er målt 60 mm høydeforskjell gjennom rommet TG 3. Det er målt 50 mm over en avstand på 2 meter fra dør inn til kjøkken mot kjøkkenvindu på gavelvegg. TG 3

- I tiltakskostand er det tatt hensyn til utbedring av gulv lokalt i selve rommet.

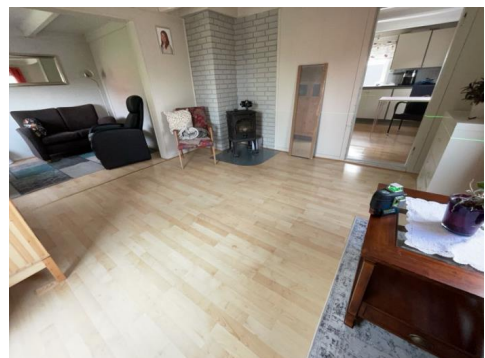
### 1. etasje

Plassering av laser ved kontroll av stue. Det er målt 40 mm høydeforskjell gjennom rommet TG 3. Det er målt 25 mm over en avstand på 2 meter fra dør inn til kjøkken mot senter av stue. TG 3

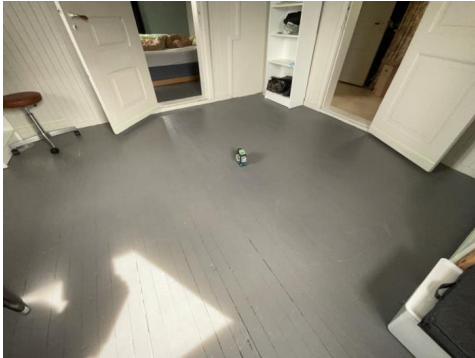
2. etasje  
Plassering av laser ved kontroll av soverom 2. Det er målt 60 mm høydeforskjell gjennom rommet TG 3. Det er målt 28 mm over en avstand på 2 meter fra vindu på gavelvegg mot senter av rommet. TG 3

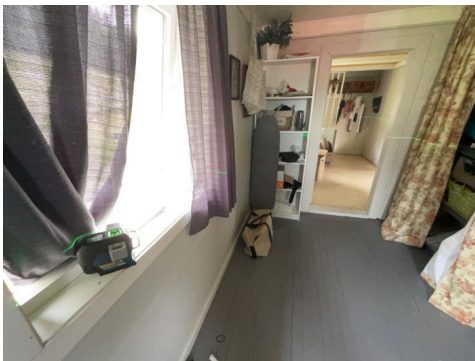
2. etasje  
Plassering av laser ved kontroll av soverom 1. Det er målt 12 mm høydeforskjell gjennom rommet. TG 1.

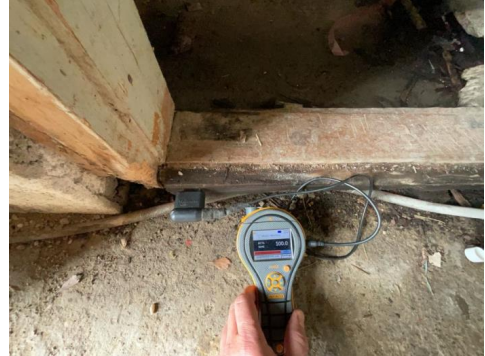
Kontroll av dørterskel mellom lagerrom. Måling viser 100% fuktighet

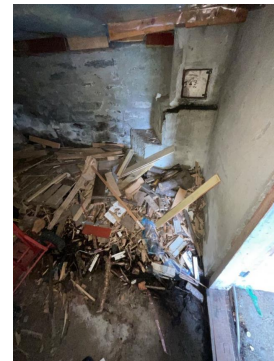
- Det er påvist indikasjoner på noe fuktgjennomtrenging i kjellergulv.
- Det er påvist indikasjoner på noe fuktgjennomtrenging inn i kjellermur.
- Det er påvist synlig fuktighet på mur/gulv i kjeller.
- Det er påvist synlige fukt/råteskader i treverk i underetg./kjeller, hulltaking er derfor ikke nødvendig

Synlig fukt på gulv under ved

- Det anbefales at alt treverk i kjeller fjernes og at kjelleren har mest mulig åpne murkonstruksjoner med god utlufting.
- Det må foretas tiltak for å redusere/begrense fuktgjennomtrenging inn i kjeller.

Alternativt: For denne kjelleren kan det anbefales å få montert fast rotasjonsavfukter med hygrostat som styrer fuktprosent i kjellerrommet. Rotasjonsavfukteren drar luften ut og tørrluft fordeles. Ved å benytte denne løsningen vil behovet for utbedring av drenering reduseres.

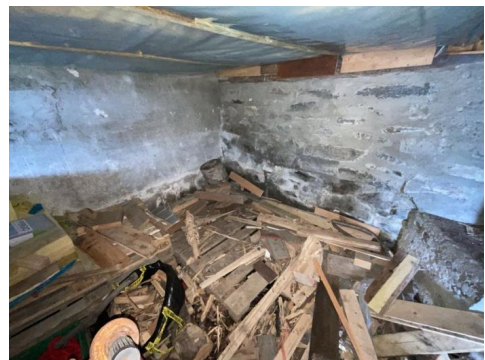
Saltutslag i lagerrom 2

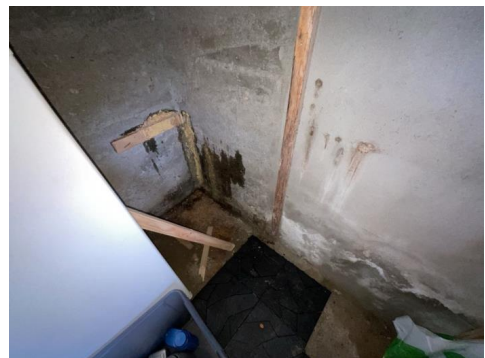
Saltutslag i bakre del av lagerrom 1

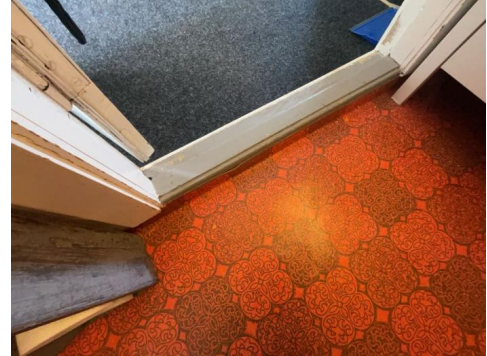
- Våtrommet må oppgraderes for å tåle normal bruk etter dagens krav.
- Overflater har nådd forventet levetid
- Synlige skader på tapet
- Belegg er løsnet ved dør
- Naturlig ventilering
- Dusjbatteri har ingen mulighet for temperaturregulering

Løst belegg ved dørterskel

- Andre tiltak:
  - Badet har TG 3 på grunn av alder og usikker rest levetid på membran/vinylbelegg. Ved fortsatt bruk av dusjkabinett og ingen direkte vannbelastning på overflater, kan badet fortsatt benyttes på eget ansvar.
  - Ved fortsatt bruk må dusjbatteri byttes/kontrolleres
  - Tiltakskostnad er satt ut fra full renovering i henhold til dagens tekniske forskrifter. Valgte løsning ved renovering kan påvirke kostnaden.

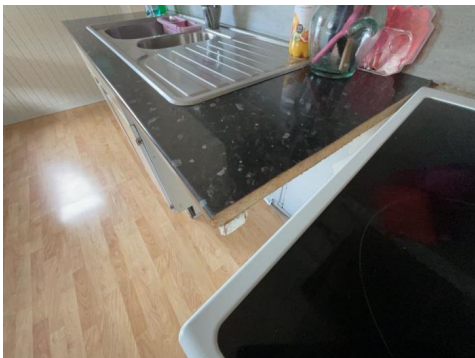
- Det er avvik:
  - Slitasje på enkelte skapdører
  - Slitte hengsler
  - Skade på benkeplate og det mangler kantlist ved komfyr. Malt kant på benkeplate ved vask og kjøleskap

Mangler kantlist på benkeplate ved komfyr

- Tiltak:
  - Lokal utbedring må kunne påregnes for å lukke avvik

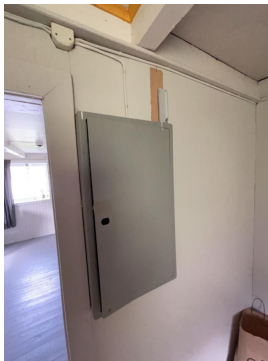
Mangler lås på sikringskap

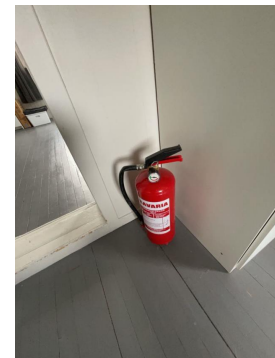
1. Er det mangler for brannslukningsutstyr i boligen iht. forskriftskrav på søknadstidspunktet, men minst Byggeforskrift 1985?  
**Nei**
2. Er det skader på brannslukkingsutstyr eller er apparatet eldre enn 10 år?  
**Ja Slukkeapparat er eldre en 10 år. Service eller nytt apparat bør etableres.**  
**Informasjon:**  
Eieren skal sørge for at boliger/boenheter og fritidseiendommer er utstyrt med minst ett av følgende slokkeutstyr som kan brukes i alle rom:

Brannslukker på soverom 3 fra 1988

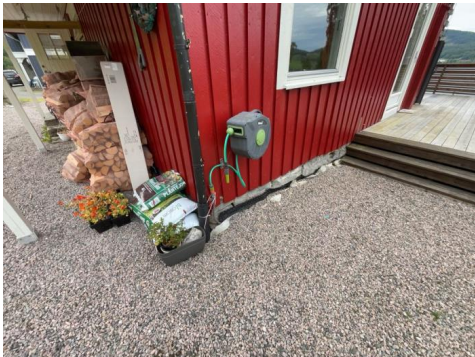
- Grunnmursplast mangler klemlist på deler av vegg med fare for fukt bak grunnmursplast.

Synlig grunnmursplast, mangler klemplast

- Tiltak:
- Overvåk tilstanden jevnlig. For å få tilstandsgrad 0 eller 1 må dreneringen skiftes ut, men tidspunktet for når dette er nødvendig er vanskelig å si noe om. Bruken av underetg/kjeller vil og være avgjørende.
- Klemplast bør monteres hvor det mangler for å sikre veggen best mulig mot fukt slik at fukten ikke har mulighet å komme bak grunnmursplaten.
- Det er foreslått alternativt tiltak til drenering i pkt. rom under terreng som tiltak ut fra dagens bruk av kjeller.

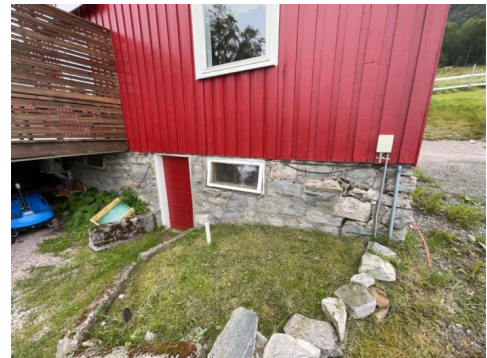
Sprekker i mur mot gavelvegg

- Andre tiltak:
- Sprekker bør utbedres, overvåkes over tid og evt. videre tiltak må vurderes ut fra hvordan dette utvikler seg.

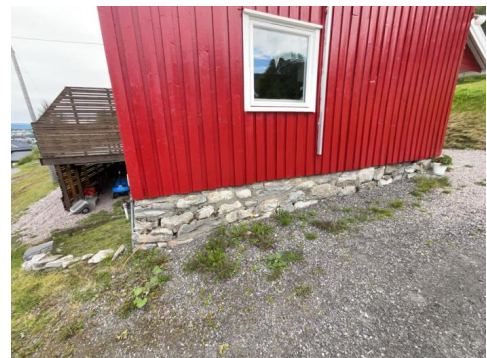
Sprekker i mur på gavelvegg

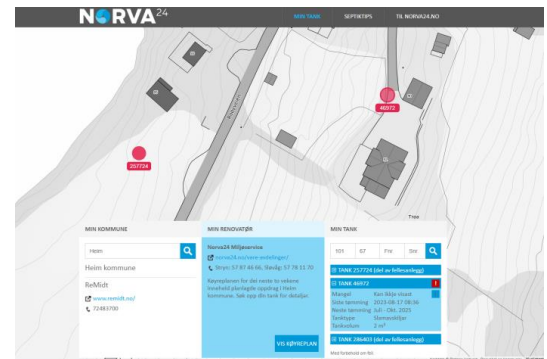
Info hentet fra [www.mintank.no](http://www.mintank.no) som gjelder Tank 46972. Oppgradering må påregnes ut fra størrelse og alder

- Det må påregnes å foretas utbedring, omfang må avklares nærmere.
