# Tilstandsrapport

📍 Ilflatvegen 2 , 7303 ORKANGER

# gnr. 282, bnr. 11

Befaringsdato: 12.11.2025

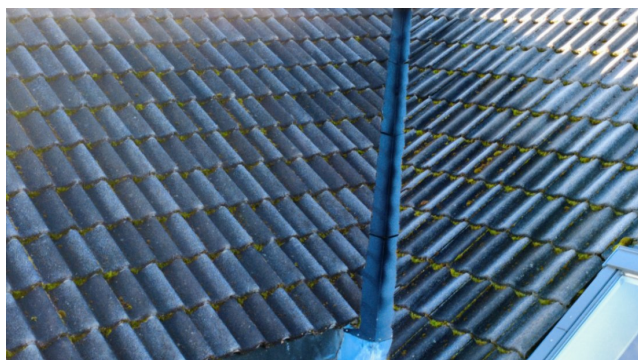
- Taktekkingen har mose og slitasje på grunn av elde.

Det er en del mose på takstein

- Lokal utbedring må utføres.

Takstein må renses for mose. Mose på takstein kan holde på fukt og føre til frostsprengning, skader på takstein og redusert levetid for taket.

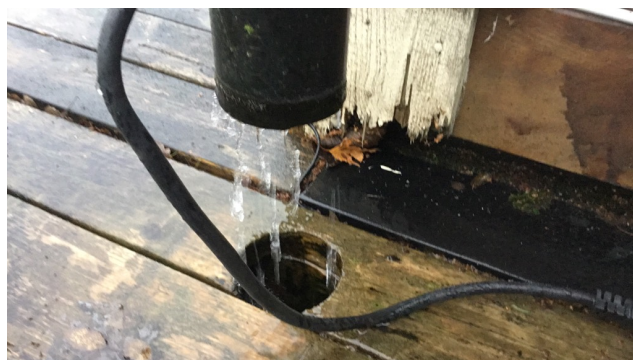
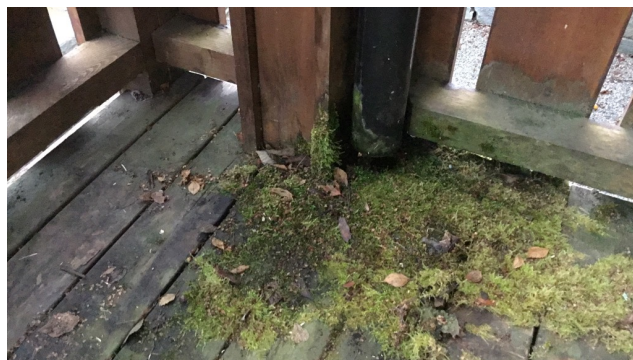
- Det er ikke tilfredsstillende bortledning av vann fra taknedløp ved grunnmur.
- Det mangler snøfangere på hele eller deler av taket, men det var ikke krav om dette på byggemeldingstidspunktet.

Det er ikke montert snøfangere på takflaten. Manglende sikring medfører risiko for nedfall av snø og is mot områder hvor personer eller husdyr kan ferdes. Etter TEK07 (gjeldende i 2009) var det et funksjonskrav om å sikre tak mot fare for nedfall der ferdse forekommer. Tiltaket vurderes som avvik fra forskriftens sikkerhetskrav. Det er ikke montert snøfangere på takflaten. Manglende sikring medfører risiko for nedfall av snø og is mot områder hvor personer eller husdyr kan ferdes. Etter TEK07 (gjeldende i 2009) var det et funksjonskrav om å sikre tak mot fare for nedfall der ferdse forekommer. Tiltaket vurderes som avvik fra forskriftens sikkerhetskrav.

- Det bør lages system for bortledning av vann fra taknedløp ved grunnmur.
- Det må foretas tiltak for å lukke avviket.

Takvann må ledes bort fra vegg. Konsekvens er at kjellermur kan bli fuktig og vann kan komme inn i bygning å få økonomiske konsekvenser

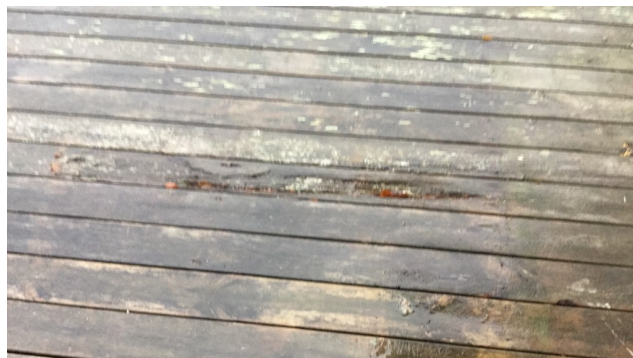
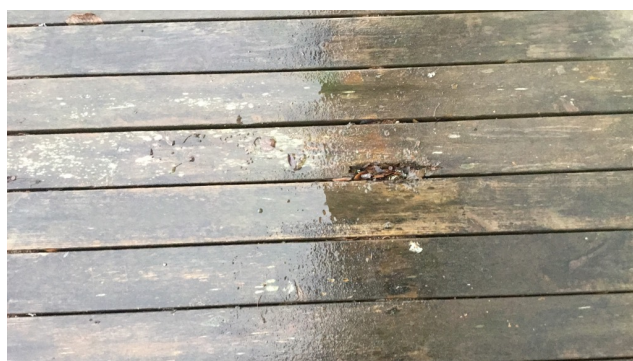
- Det er påvist fukt-/råteskader i konstruksjonen.
- Rekkverket er for lavt i forhold til dagens krav til rekkverkshøyder.
- Det er værslitt/oppsprukket trevirke/trepaneler.

Terrasegulv har råteskader på flere plasser. Rekkverk har svekkelser

Lavt rekkverk og slitte gulvbord øker risikoen for fall og personskafe, samt videre nedbrytning og kostnader dersom vedlikehold ikke utføres.

- Råteskadede konstruksjoner må skiftes ut.
- Råteskadet trekledning må skiftes ut.
- Det må foretas tiltak for å lukke avviket.

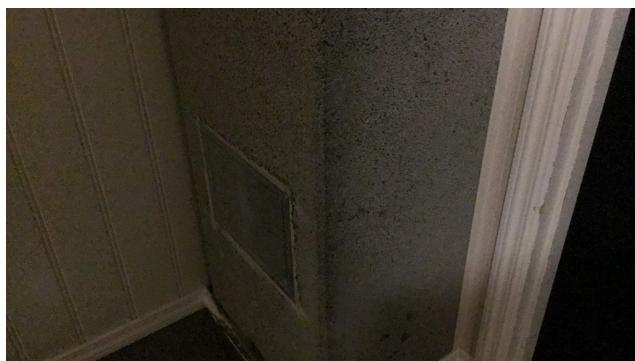
Konsekvens er økt brannfare på grunn av for liten avstand mellom sotluke og brennbart materiale.

- Det må foretas tiltak for å lukke avviket.

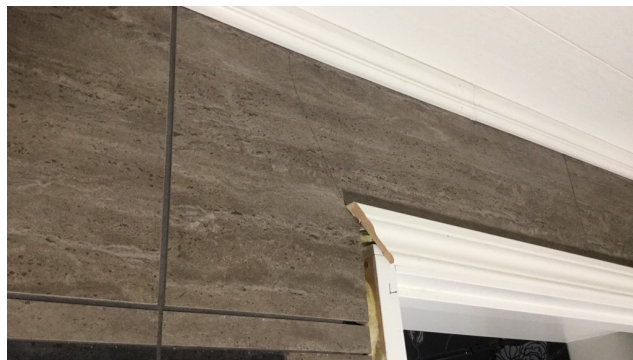
- Det er påvist sprekker i fliser.

Sprekk i flis ved dør.

- Fliser må skiftes.

Flis ved dør bør skiftes og skaden svekker det estetiske uttrykket

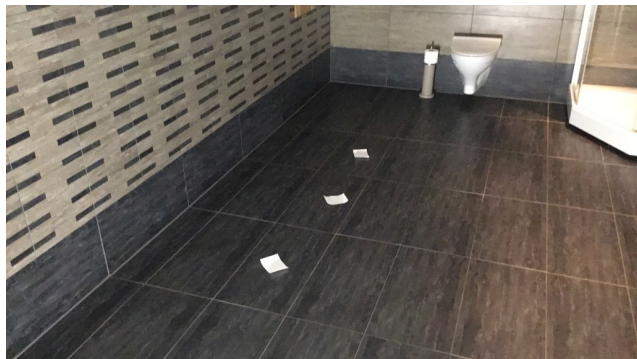
- Det er påvist at noen fliser har bom (hulrom under).
- Det er påvist avvik i fallforhold til sluk i forhold til krav i forskrift på byggetidspunktet.

Bilde viser hulrom under flis.

Hulrom under 3 fliser

- Til tross for avviket i fall/høydeforskjell til sluk, vil gulvet fortsatt kunne lede vann mot sluket, men med redusert effektivitet. Dette kan potensielt øke risikoen for vannansamling i enkelte områder av badet.
- Selv om bom eller hullyd ikke alltid er et umiddelbart problem, bør det overvåkes nøye for eventuell utvikling i sprekker i flisfuger e.l. oppstår. Dette må en foreta tiltak for, for å begrense utviklingen.

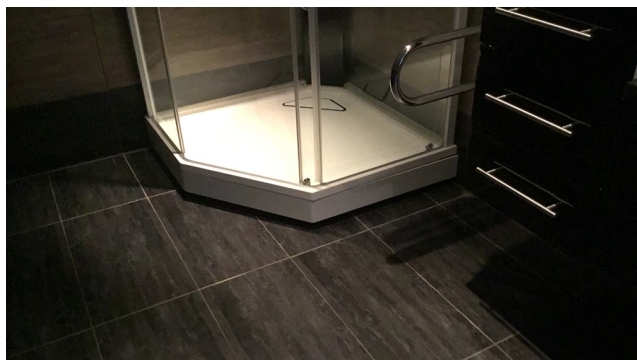
Sluket har begrenset mulighet for inspeksjon og rengjøring, noe som øker risikoen for at lekkasjer eller opphopning av smuss ikke oppdages og kan føre til skjulte fuktskader over tid.

Det er fall på 10 mm fra dør til dusjkabinett

- Når sluket har begrenset tilgang, er det vanskelig å rengjøre sluket og å inspisere den for å oppdage skader i membranen/fuger rundt sluket, som er avgjørende for å forhindre lekkasjer.

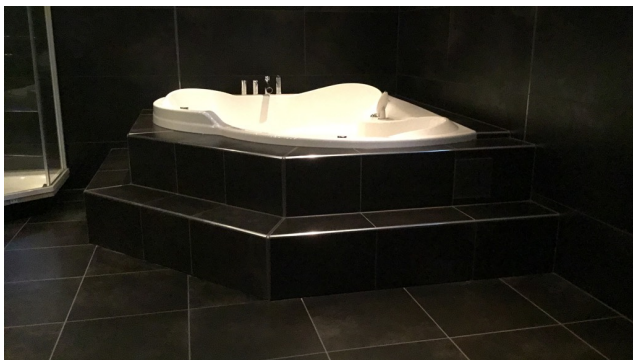
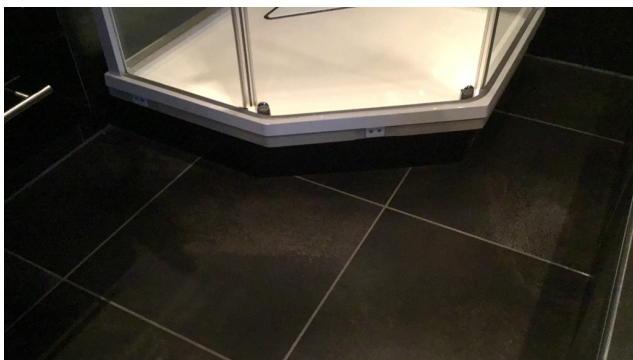
- Det er påvist avvik i fallforhold til sluk i forhold til krav i forskrift på byggetidspunktet.

Sluk under dusjkabinett og sluk under badekar gir begrenset kontroll av membran og sluktilkobling. Dette øker risikoen for skjulte lekkasjer og fuktskader i gulvkonstruksjonen fordi eventuelle lekkasjer kan pågå uten å oppdages.

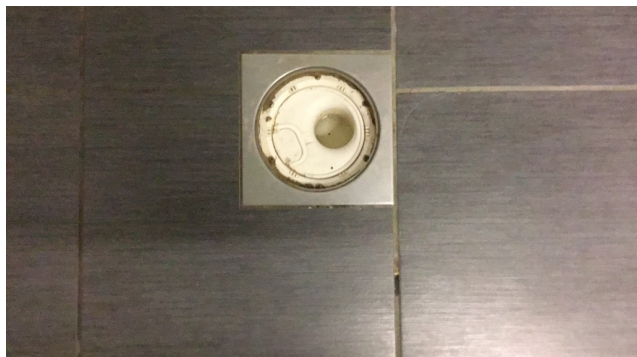
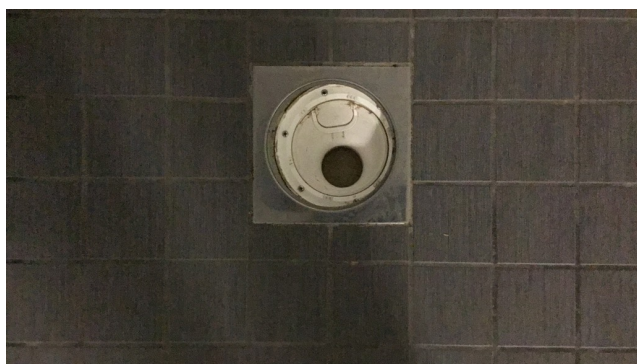
- Det er påvist at flisfuger har riss/sprekker.
- Det er påvist at noen fliser har bom (hulrom under).

Bom- eller hull i fliser innebærer risiko for at fliser eller fuger kan løsne over tid. Dette bør overvåkes for å oppdage utvikling av sprekker i flisfuger. Det må påregnes tiltak for å begrense videre utvikling, herunder reparasjon av enkelte fuger.

Manglende synlig eller dokumentert membran innebærer usikkerhet om våtrommets tetthet og økt risiko for skjulte fukt- og vannskader ved lekkasje.
